CONTRATO No. 1942 DE 2024

"ADMINISTRACIÓN VIAL DE LAS CARRETERAS NACIONALES A CARGO DE LA DIRECCIÓN TERRITORIAL CASANARE, GRUPO AMV 1 LOTE 4".

INFORME MENSUAL N° 7 DE ADMINISTRACIÓN VIAL

PERIODO: 1 al 31 DICIEMBRE DE 2024

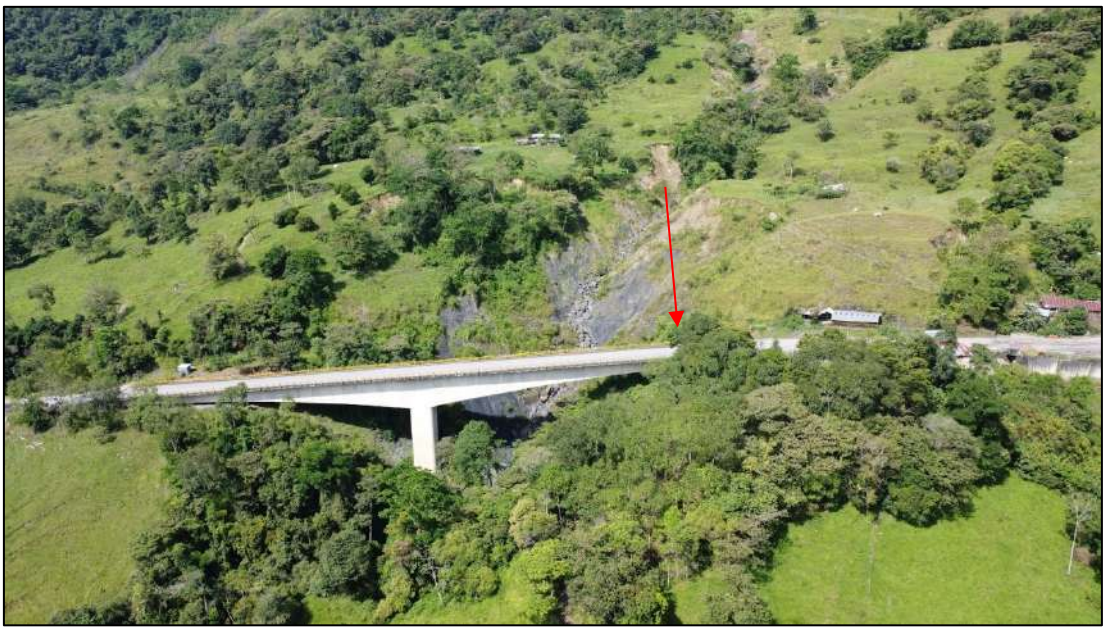
Vista general puente Curisí.

Puente en buen estado de funcionamiento, requiere mantenimiento periódico en las barandas metálicas como sand blasting y pintura. Presenta también deterioro en las juntas, socavación en el estribo norte.

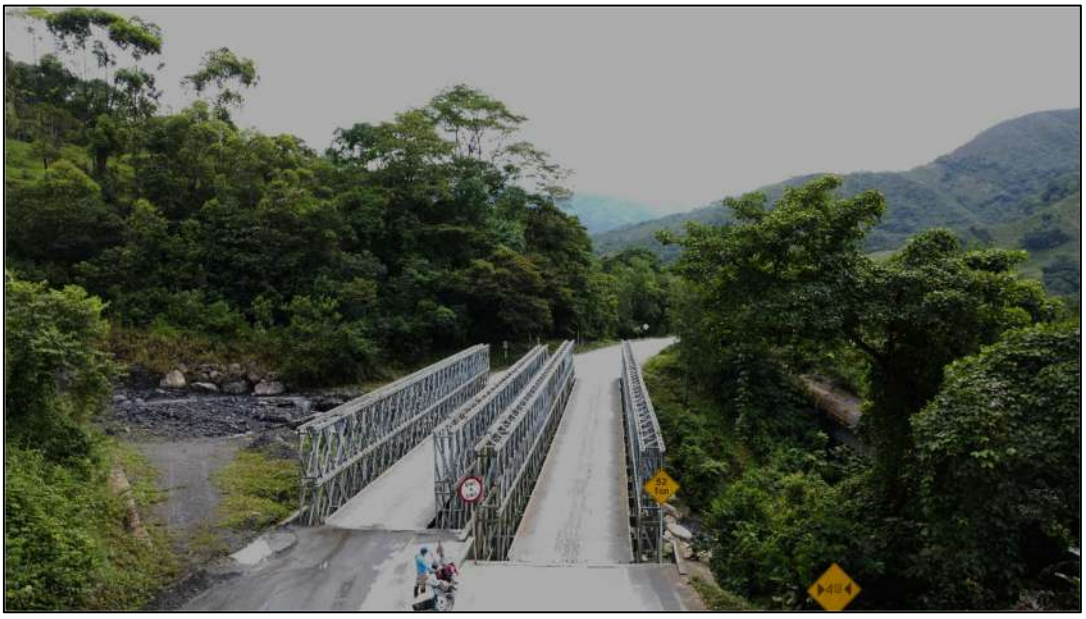
Puente fuera de servicio, colapso el 29 de octubre de 2019. Se instalaron de 2 puentes metálicos tipo Acrow para mejorar las condiciones de transitabilidad en el sector. Como medida provisional se construyó una batea sobre el lecho de la quebrada para dar transitabilidad por el sector.

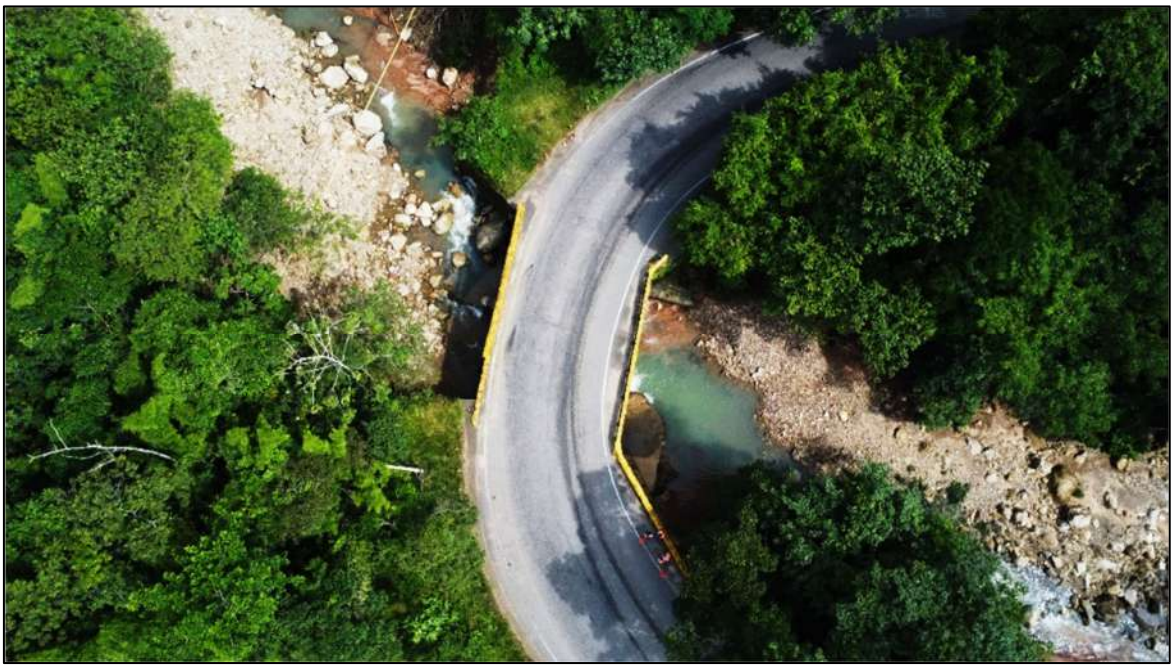
Vista general puente la Guáymara.

Puente en regular estado general debido a que ya cumplió su vida útil, fue construido a mediados del siglo pasado. Presenta deterioro en la carpeta asfáltica y se encuentra ubicado en una curva de radio mínimo,

Con cargo al contrato 1858 de 2020 se tenía proyectado ampliar este puente, pero los trabajos fueron suspendidos y tan solo se realizó la excavación y revestimiento de los anillos para los caisson.

Trabajos de ampliación suspendidos.

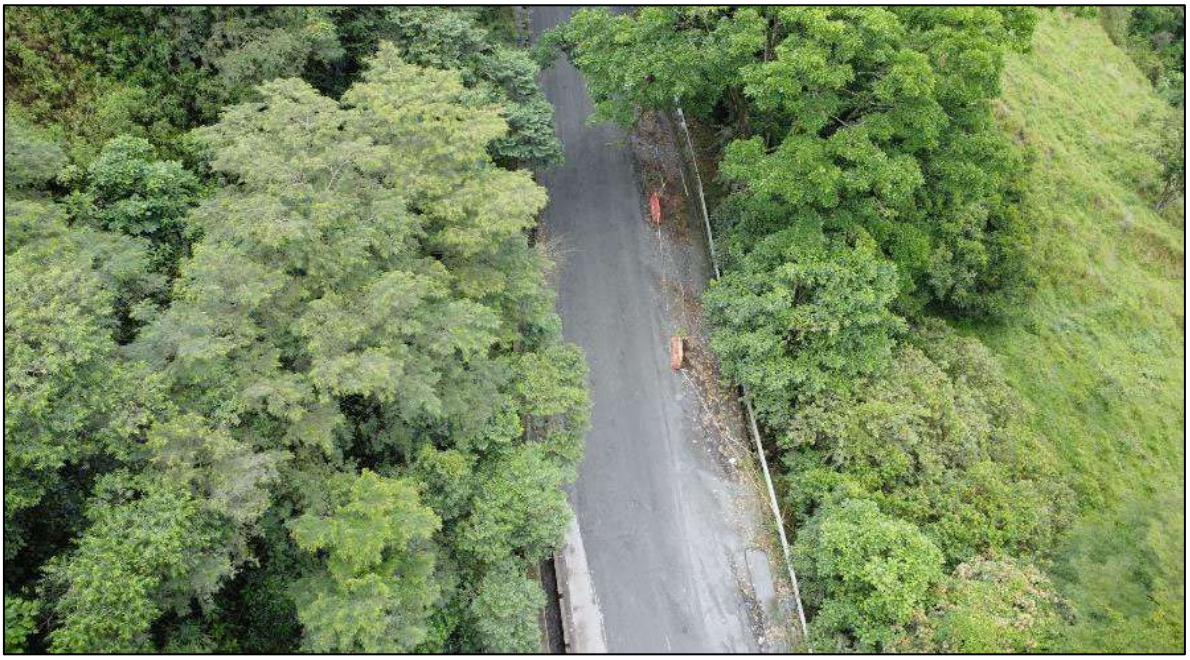
PUENTE CHORRO BLANCO PR 81+0450

PUENTE LA MOLINERA 82+0500 (COLAPSADO)

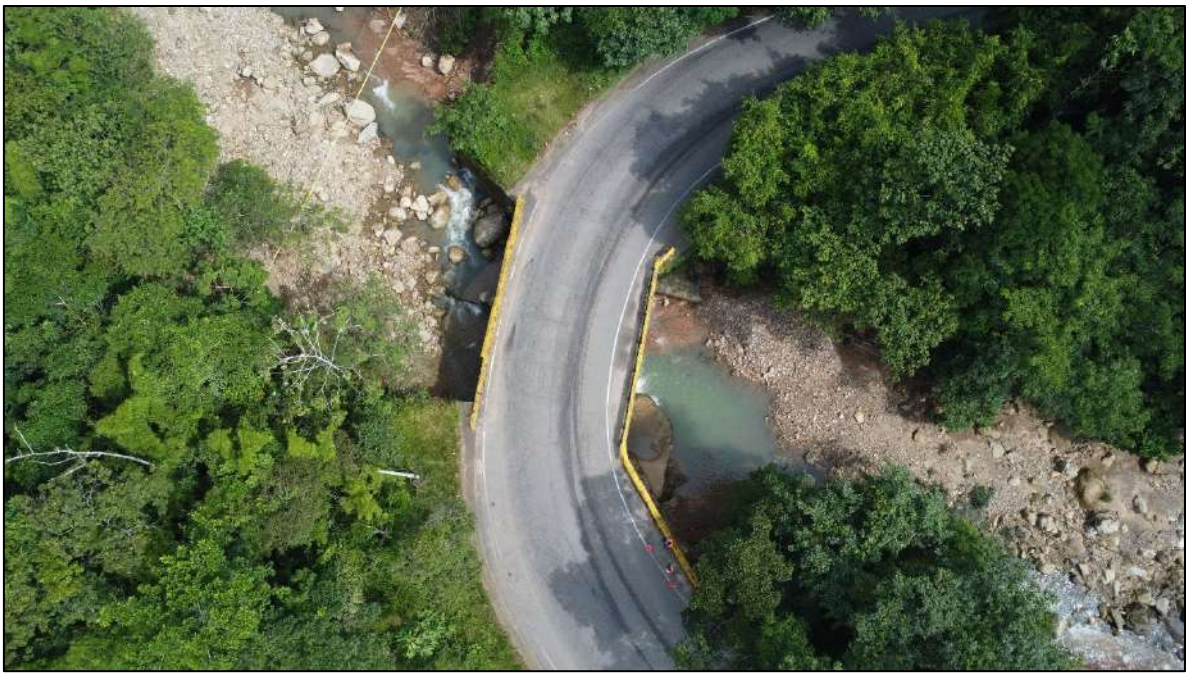
FISURAS EN CAPA DE RODADURA PR 97+0790

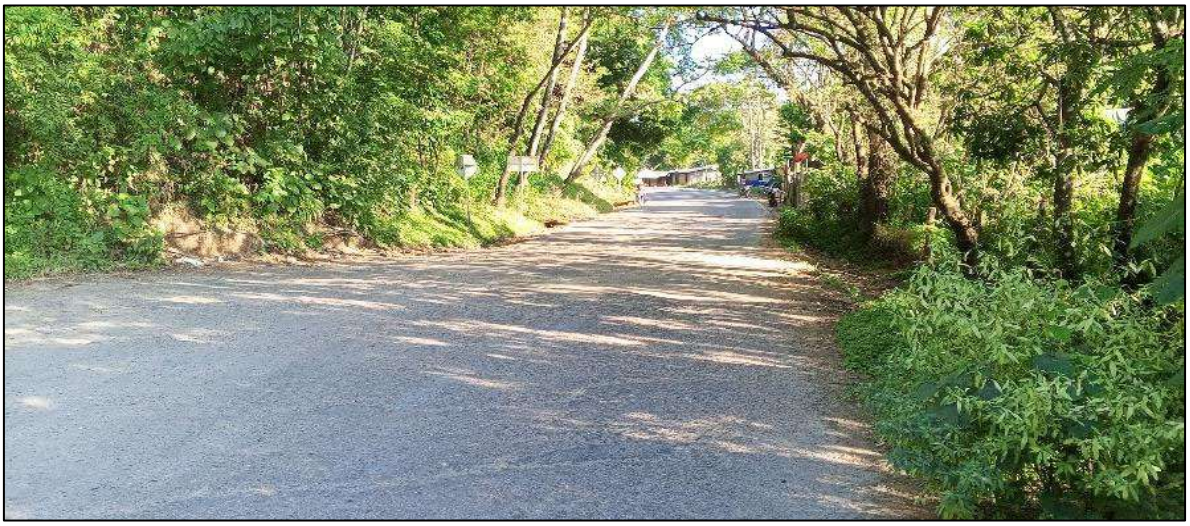
ZONA INESTABLE PR 116+0415
