CONTRATO DE OBRA PÚBLICA No. 740-2024

“CONTRATAR A PRECIOS UNITARIOS FIJOS, A MONTO AGOTABLE, EL DIAGNÓSTICO, MEJORAMIENTO, MANTENIMIENTO Y/O DOTACIÓN DE LOS PARQUES DE PROXIMIDAD DE LA LOCALIDAD DE USAQUÉN EN BOGOTÁ D.C.”

INFORME No. 3

DE 1 DE MAYO DE 2025 A 31 DE MAYO DE 2025

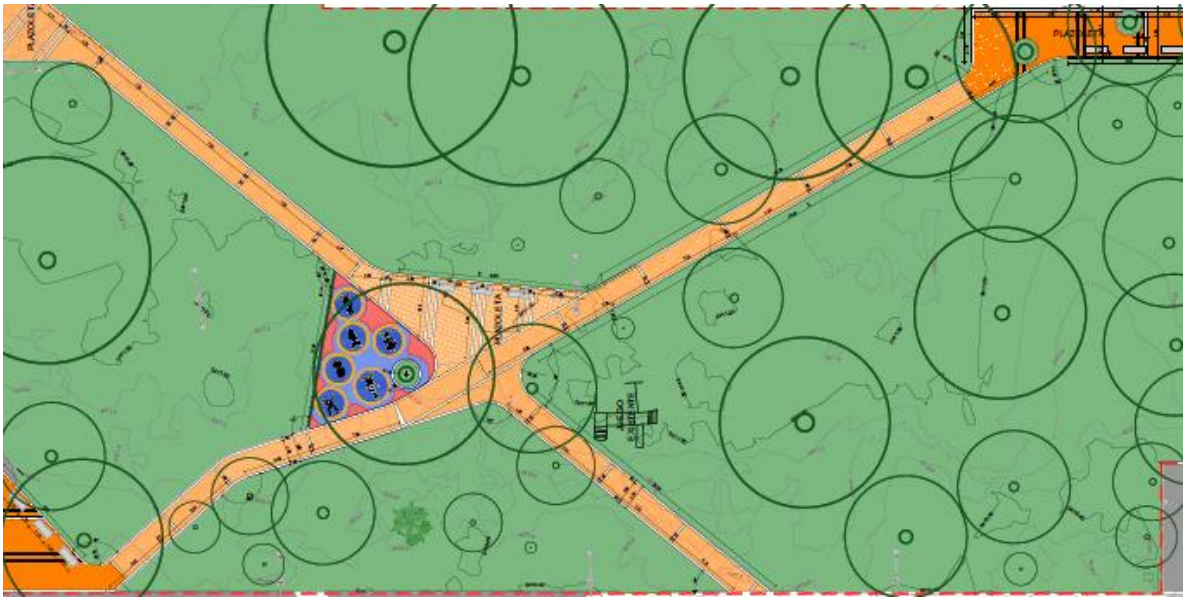
Ilustración 7 Propuesta de intervención

Estado Inicial. El parque cuenta con dos módulos en madera (juegos infantiles). No cuenta con senderos internos, pero se evidencia que los usuarios del parque transitan por zonas específicas, lo que ha marcado caminos.
Adicional a lo anterior, se evidencia que es un terreno con importantes empozamientos cada vez que llueve.

Propuesta de Intervención: Se construirán los senderos en adoquín por los caminos hechos a través del tiempo por el andar de los usuarios del parque.

Adicional a esto, se construirá un gimnasio al aire libre. Las máquinas se instalarán en una placa en concreto reforzado.

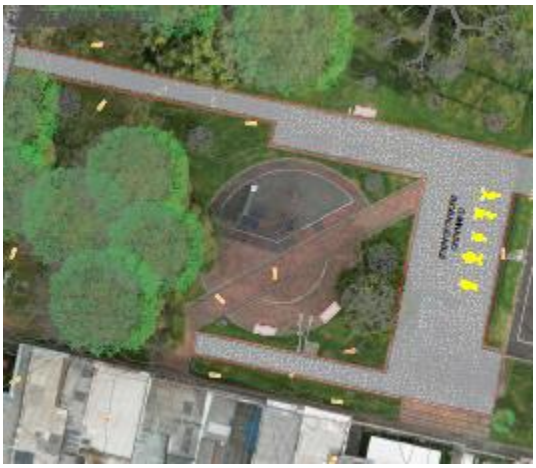
Ilustración 11 Propuesta de intervención

Estado Inicial. Los senderos en concreto están deteriorados y presentar hundimientos por aparente efecto de los árboles aledaños. Existe un módulo M-3 en regular estado que requiere mantenimiento, así como los senderos aledaños, que deben ser intervenidos por su actual estado de deterioro.

Propuesta de Intervención: Se demolerán los tramos de sendero en mal estado en los costados oriente y occidente del parque; se hará mantenimiento al M-3 existente y se suministrarán máquinas biosaludables.

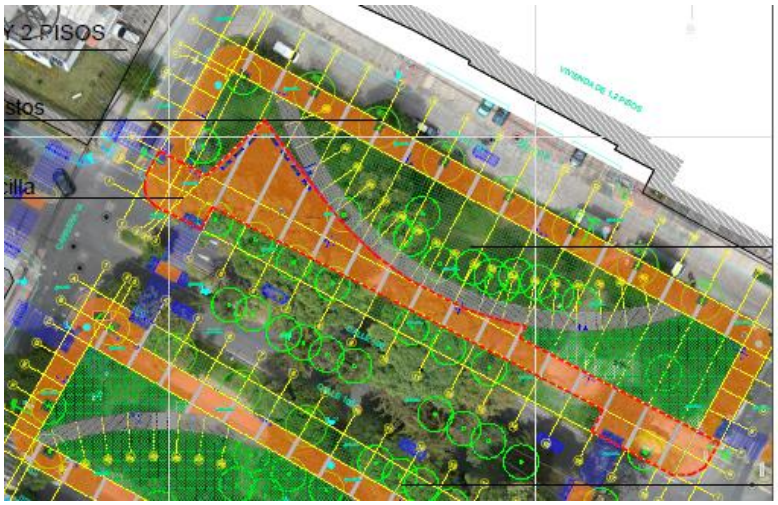
Ilustración 17 Propuesta de intervención

Estado Inicial. El parque no cuenta no senderos o zonas duras. Sí tiene unas bancas M-31 en regular estado. Es evidente que por donde caminan los usuarios se llena de barro cuando llueve.

Propuesta de Intervención: Se construirá el sendero que atraviesa el parque de oriente a occidente según el diseño proporcionado por la comunidad. Sin embargo, por presupuesto, no se ejecutará el resto del diseño. Tampoco se instalarán bancas por solicitud de los vecinos del parque.

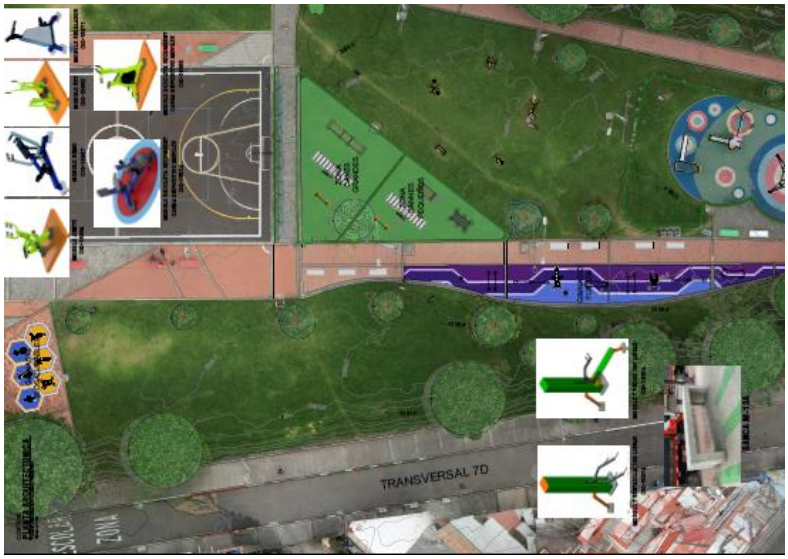
Ilustración 29 Propuesta de intervención

Estado inicial. El parque tiene alto flujo de perros y carece de una zona específica para los mismos. Adicional a esto, las máquinas biosaludables están en mal estado y requieren cambio, así como los módulos de abdominales y las barras del gimnasio al aire libre. También hay riesgo pues existen cajas sin tapa.

Propuesta de Intervención: Se cambiarán las máquinas biosaludables y se reubicarán dentro del mismo parque. Se hará una zona canina, con división para

razas grandes y pequeñas. Se cambiarán módulos del gimnasio al aire libre y se instalarán unos módulos multi fuerza. Las tapas de las cajas se repondrán.

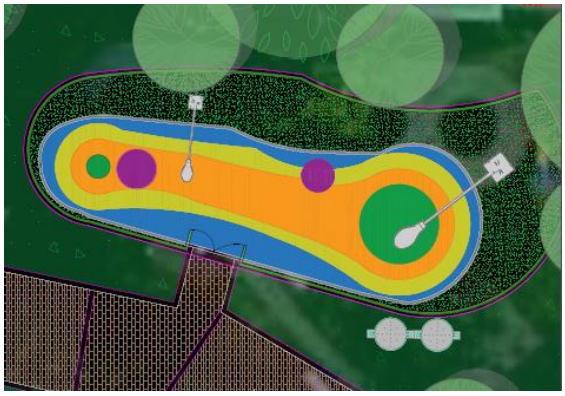
Ilustración 32 Propuesta de intervención

Estado Inicial. Cuenta con una zona de juegos infantiles con una baranda M-83 corroída y en regular estado. En el interior se evidencia vandalismo que hay dañado módulos infantiles de resorte, así como los columpios. Hay bancas y canecas en mal estado en general dentro del parque. Las canchas y mallas contra impacto están en buen estado, así como los senderos. El gimnasio multifuerza está en buen estado también.

Propuesta de Intervención: Se hará el mantenimiento de la baranda M-83 cambiando piezas, módulos, soldando y pintando. Se repondrán las puertas. Se desmontarán bancas en mal estado y se hará mantenimiento de las que se puedan rescatar. Se repondrán los columpios vandalizados.

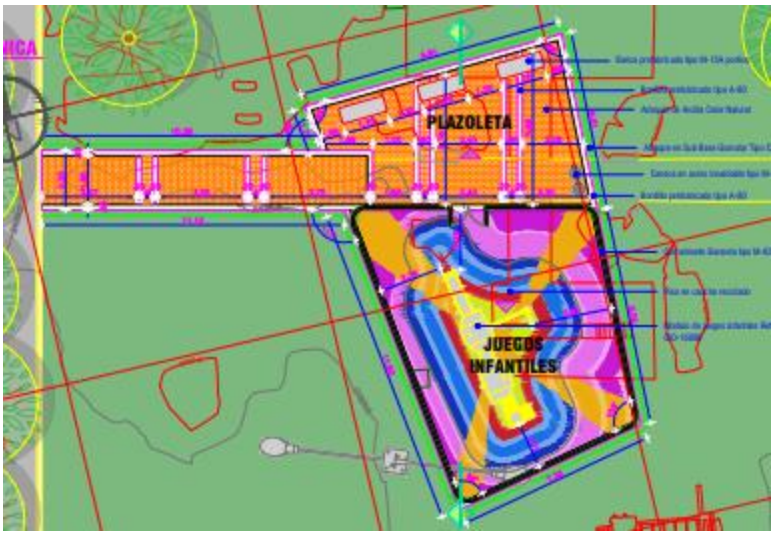
Ilustración 40 Propuesta de intervención

Estado Inicial. Cuenta con módulos infantiles metálicos (rodadero y columpio) y en madera muy antiguos. Las bancas existentes están deterioradas y los senderos están hundidos, por debajo del nivel del andén sobre la Av. 19, al costado occidental del parque

Propuesta de Intervención: Se desmontarán los juegos existentes y se suministrará un módulo con capacidad para 30 niños. Para su instalación se hará una placa con caucho de espesor de 5cm, así como baranda M-83. Se hará una plazoleta pequeña de permanencia en adoquín. También se suministrarán bancas.

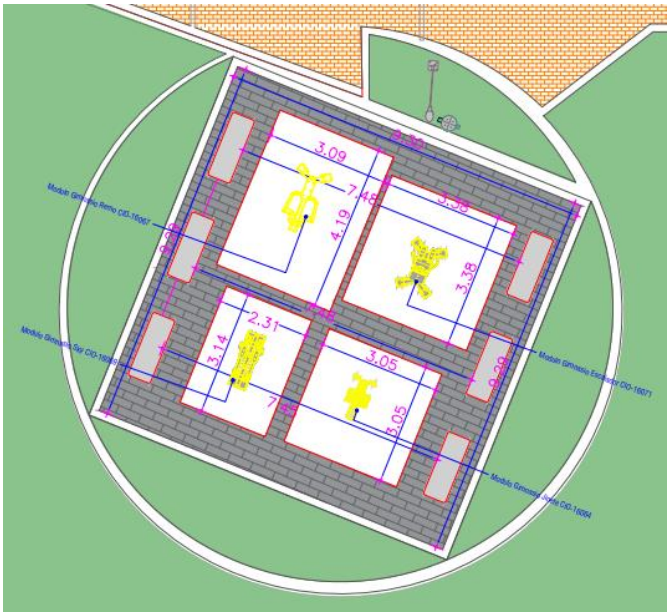
Ilustración 44 Propuesta de intervención

Estado Inicial. Cuenta con una plazoleta en adoquín en concreto, con bancas instaladas perimetralmente. El adoquín está en regular estado, así como el mobiliario.

Propuesta de Intervención: Se pintarán las bancas en concreto de gris, se cambiará la señal IDG-S y se limpiarán cañuelas, cajas y tuberías. Se suministrarán e instalarán 4 máquinas de gimnasio al aire libre.

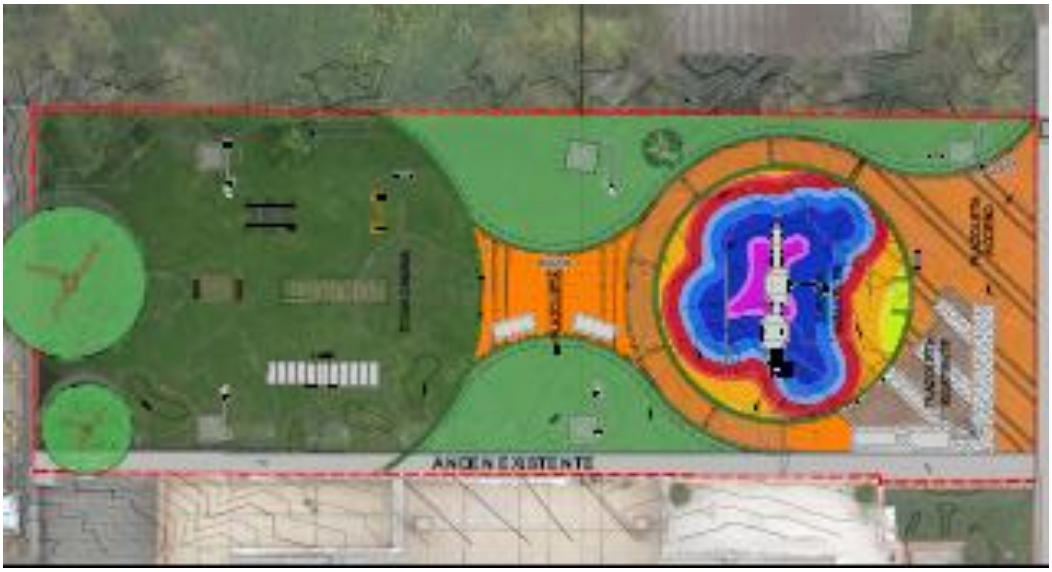
Ilustración 52 Propuesta de intervención

Estado Inicial. Cuenta con una zona de juegos infantiles con módulos M-5 y M3. El primero está en muy mal estado, mientras el segundo presenta poco deterioro. El asfalto está en regular estado. La zona de juegos tiene baranda M.80.

Propuesta de Intervención: Se desmontarán los juegos existentes y se suministrará un módulo con capacidad para 30 niños. Para su instalación se hará una placa con caucho de espesor de 5cm, así como baranda M-83. Se harán un sendero de acceso y una plazoleta pequeña de permanencia en adoquín. También se suministrarán bancas. Al fondo del parque se hará una zona canina aislada con baranda M-83.
