INSTITUTO NACIONAL DE VÍAS

INFORME MENSUAL DE INTERVENTORÍA No. 11

CONTRATO No. 1889 DE 2024.

ADMINISTRACIÓN VIAL DE LAS CARRETERAS NACIONALES A CARGO DE LA DIRECCIÓN TERRITORIAL CASANARE, GRUPO AMV 3 LOTE 3

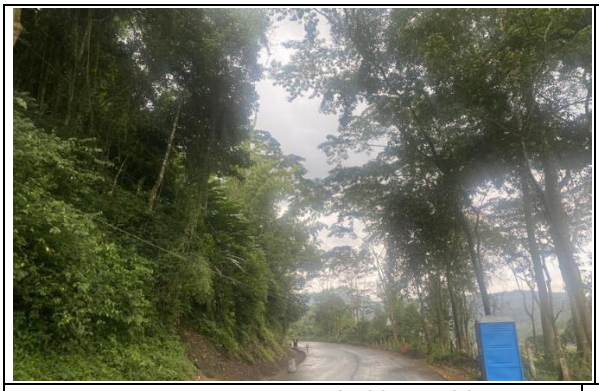
Foto # 9: PR66+0850. creciente del rio culebrero con desbordamiento ocasionó socavación en el talud inferior de la vía y socavación en la aleta de salida lado derecho.	**Foto # 10:** PR85+0485. Puente Tigre. El rio esta recostado sobre la margen derecha, afectación en ambos taludes del terraplén de acceso.
