INFORME MENSUAL DE INTERVENTORÍA No. 9
Periodo 01 de febrero a 28 de febrero de 2025.

CONSORCIO DIADCOL 2024

CONTRATO No. 1889 DE 2024.

ADMINISTRACIÓN VIAL DE LAS CARRETERAS NACIONALES A CARGO DE LA DIRECCIÓN TERRITORIAL CASANARE, GRUPO AMV 3 LOTE 3

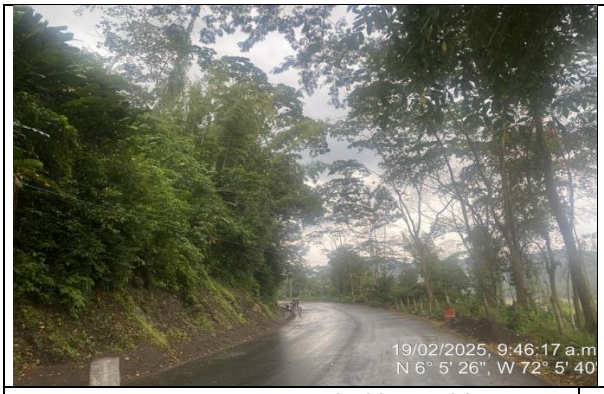
Foto # 7: PR22+0100. Talud inestable. Foto Inestabilidad de taludes
