ASUNTO: Formalización Plan de Mejora Convenio de Asociación No. 7627 de 2024 Jardín Infantil Cofinanciado La Florida

RECONOCIMIENTO ESTRUCTURAL Y VULNERABILIDAD SISMICA

ESTRUTURA LA FLORIDA

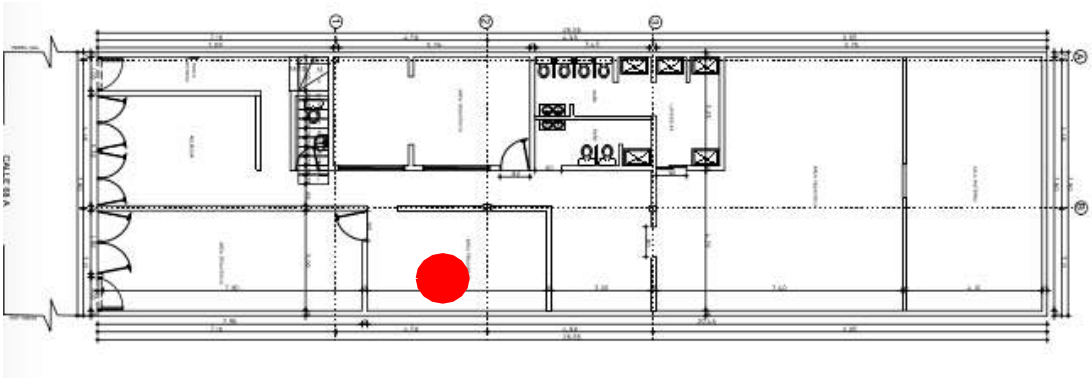
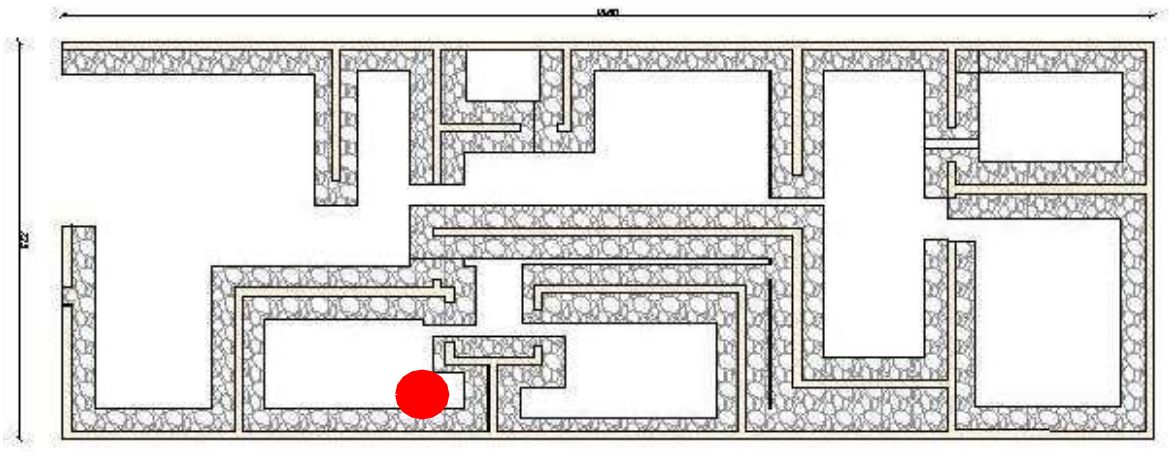
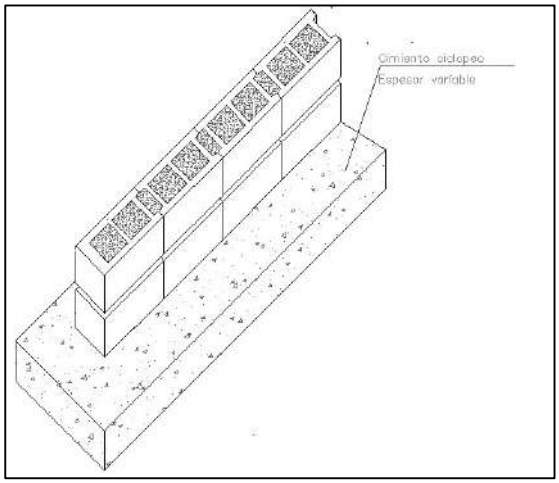
Zona de verificación de cimiento existente

De acuerdo con las inspecciones visuales realizadas en sitio, así como la experiencia con este tipo de estructuras se presume un cimiento compuesto por piedra rajón y cemento, lo que se conoce como un cimiento ciclópeo, sin refuerzo, de espesores variable según el muro. Cabe mencionar que este tipo de construcciones presentaban este tipo de cimentación, que para la época era competente. Aunque existen algunos asentamientos en el costado sur únicamente se observan algunas fisuras en los muros y algunos dientes en mampostería.

También existe una construcción nueva de cuatro pisos pegada a la estructura sin su respectiva junta sísmica, lo que ha simple vista a generado los asentamientos más marcados en el costado sur. sin embargo, ***a nivel de cimentación no se observan daños en el cimiento ciclópeo.***

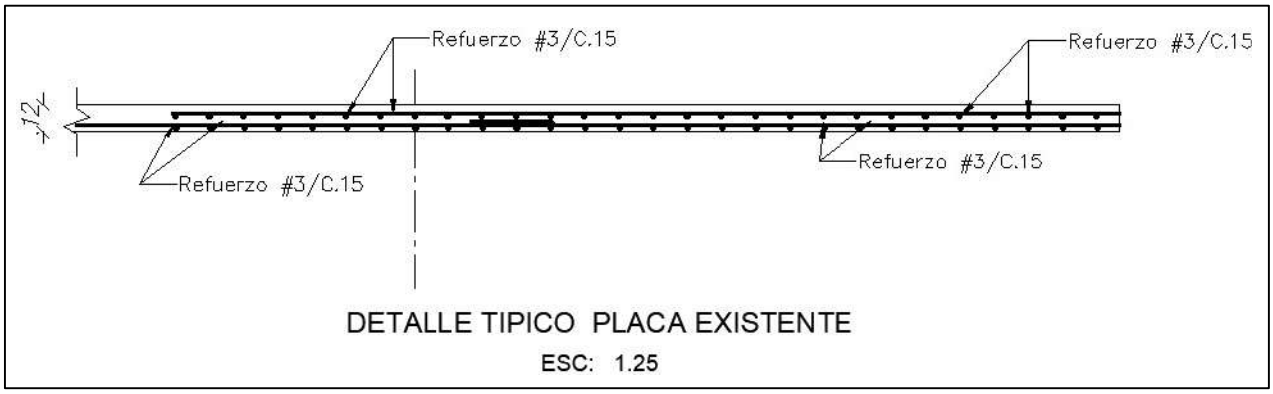
Zona de verificación de placa existente

Para conocer la placa existente se realizaron las inspecciones visuales sobre algunos elementos existentes donde se pudo relacionar el espesor y algunas adiciones en etapa posterior con elementos tipo vigas. Se presume que los diámetros y la separación, de los refuerzos son diámetro #3, de acuerdo con lo que se encuentra en algunos sitios. ***En general el concreto se observa en muy buenas condiciones no se aprecian daños en la placa.***

Se encontró una placa de espesor 12 cm, con una armadura de refuerzo # 3 en las dos direcciones. No se observan grandes fisuras.

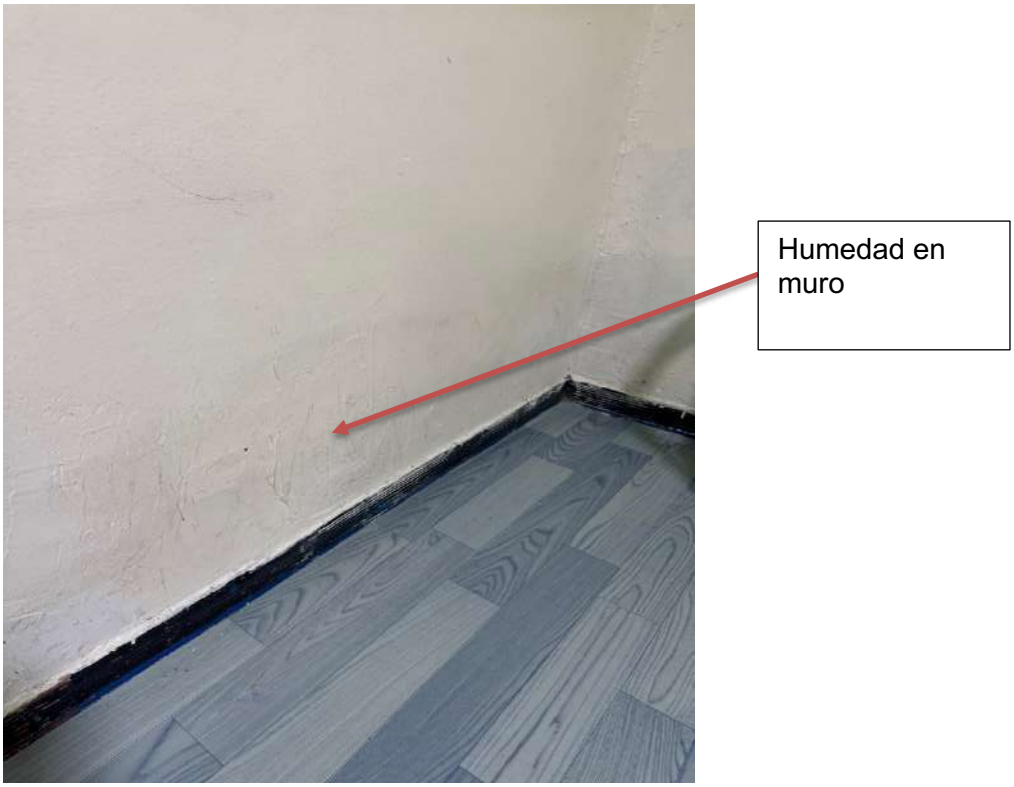
Piso 1

Muros perimetrales Primer piso

Muros interiores Primer piso

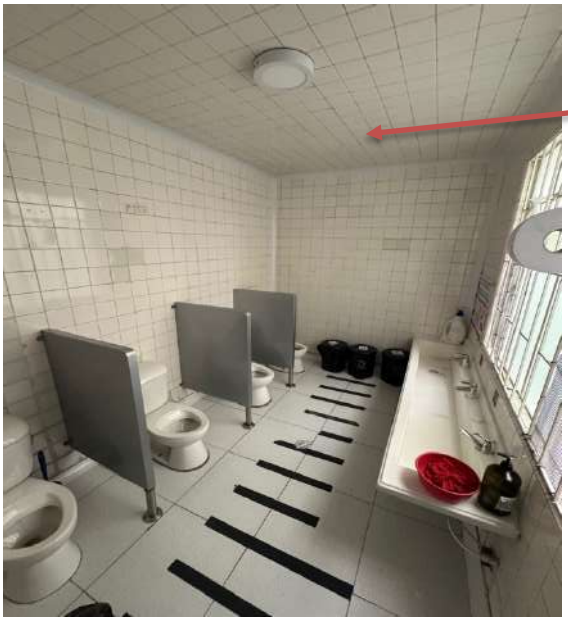
Placa de segundo Piso

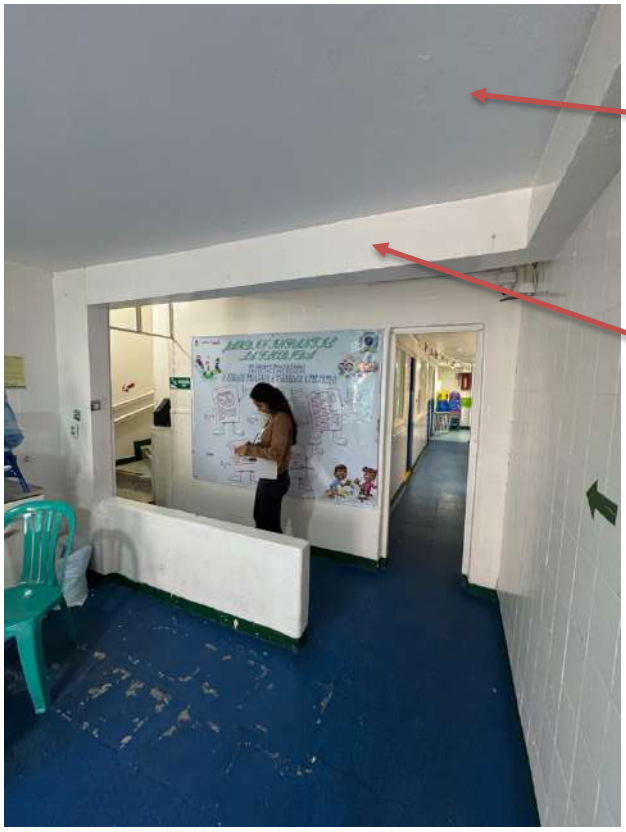
Placa Segundo piso

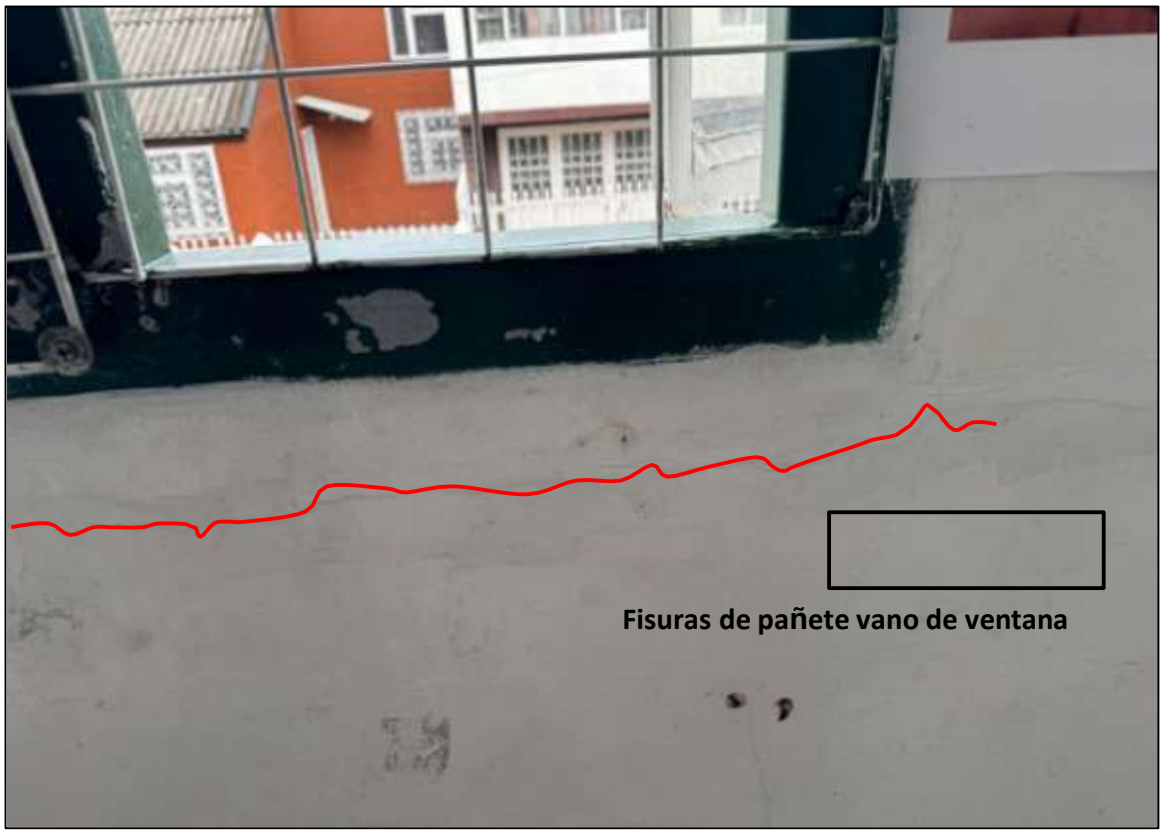
Muros interiores Segundo piso

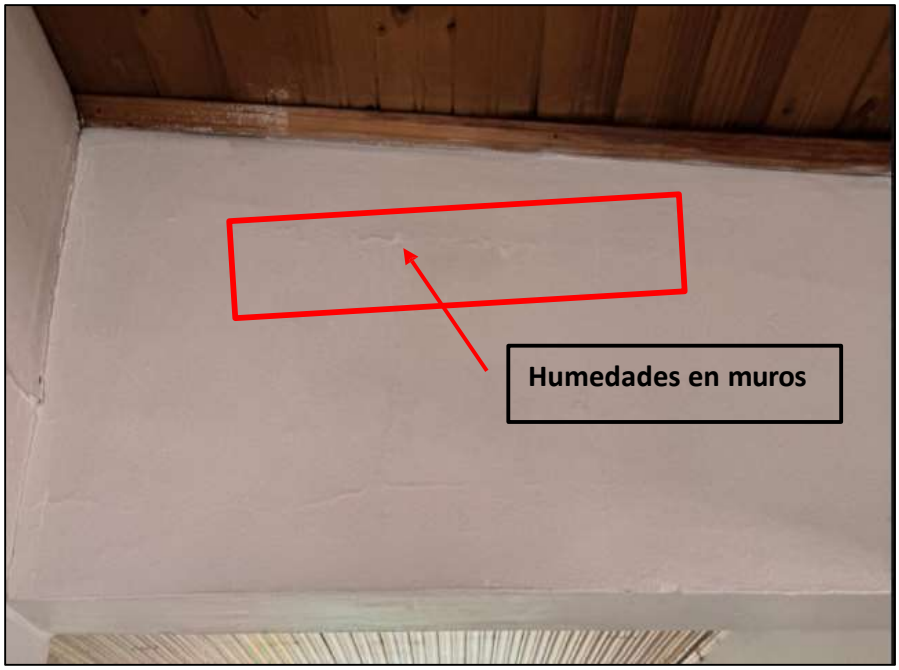
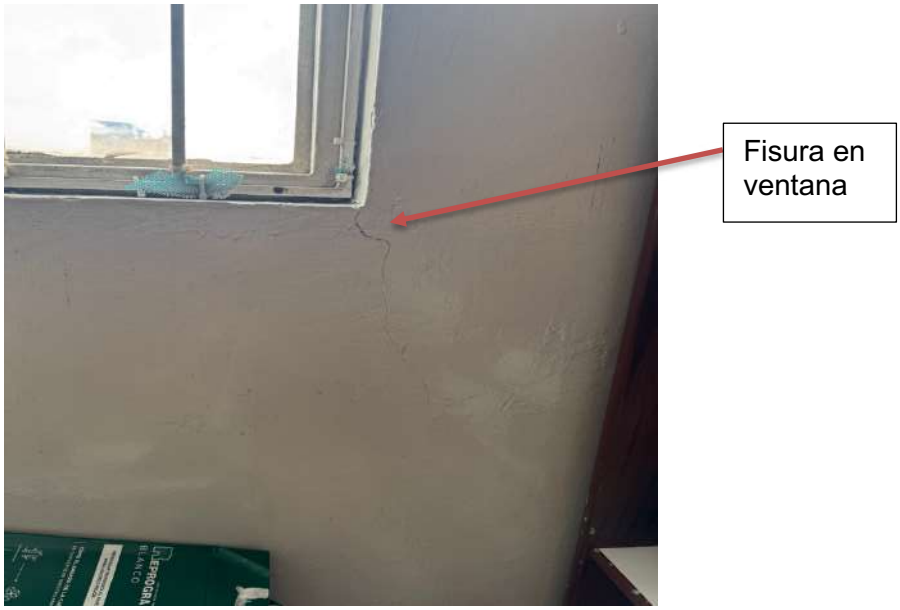
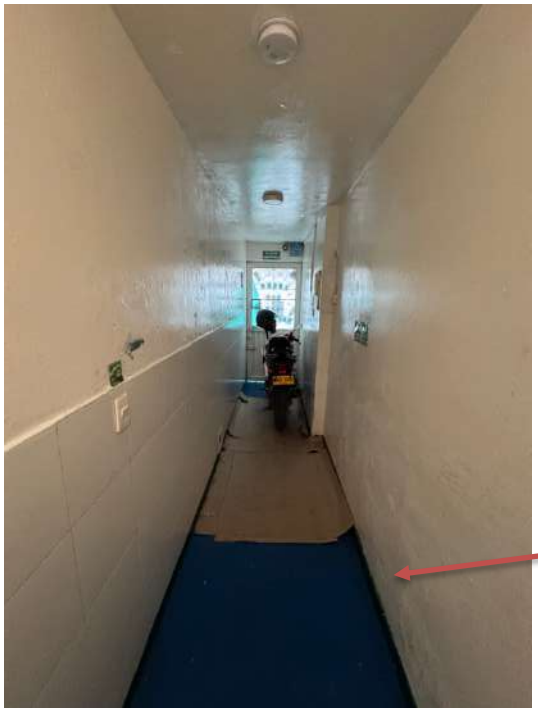
Humedad en muros por capilaridad

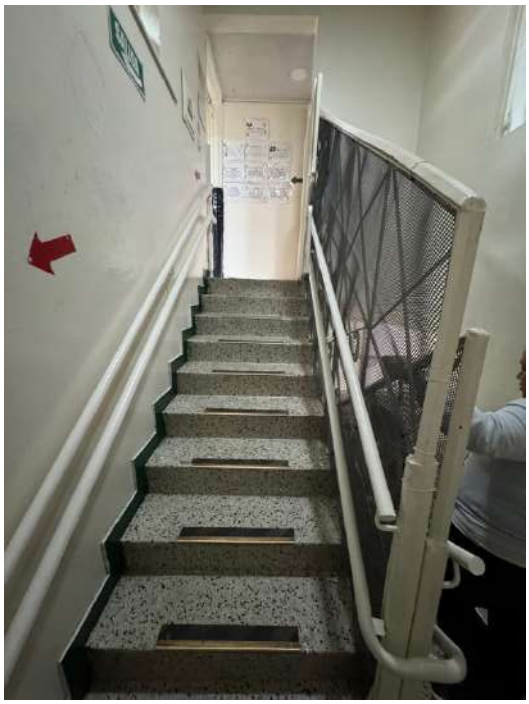
Escaleras

Las escaleras son amplias cn un ancho de .90cm tienen un descanso recto lo cual hace que se ajusten a la normatividad de la nsr-10 cuantan con una huella y contra huella ajustada a la norma.

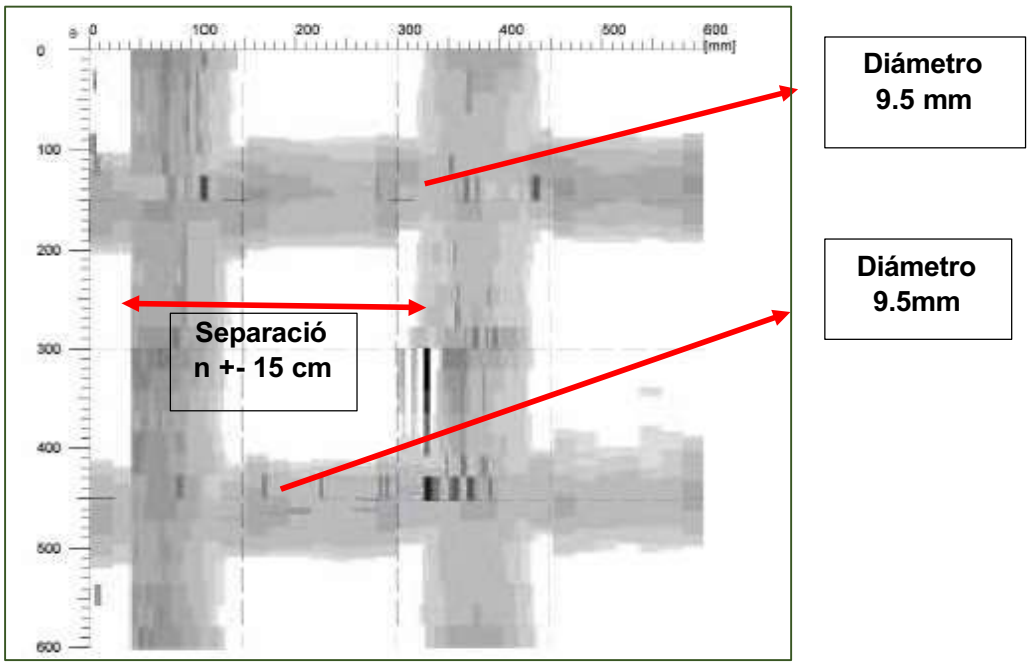
Figura 6.39:
Vulnerabilidad media: calidad de los materiales.

- Vulnerabilidad Media (Figura 6.39).
  - Se cumplen varios de los requisitos mencionados anteriormente.

De acuerdo con el análisis de aspectos geométricos y aspectos constructivos se puede concluir que la estructura presenta un índice de vulnerabilidad entre bajo y medio

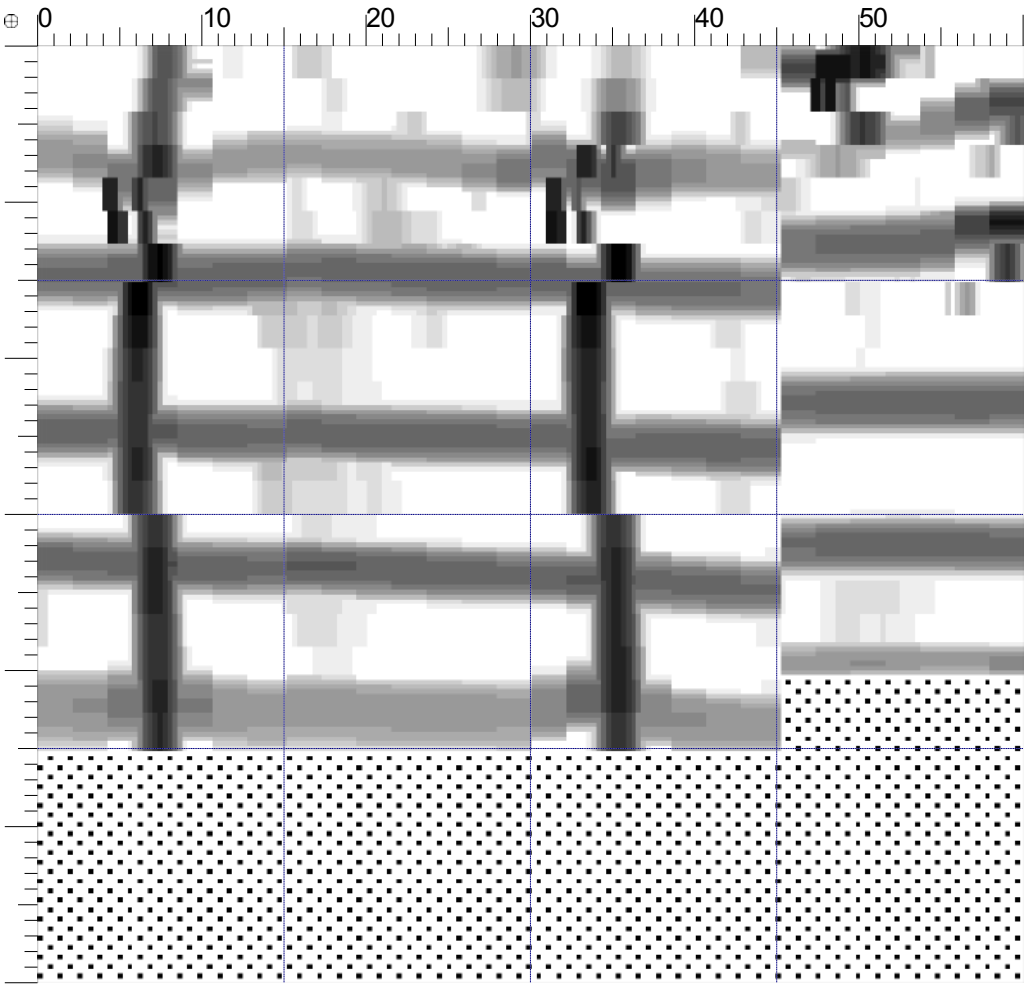
PROYECTO: Estructura Jardin mama canguro
Elemento: Placa Eje (2)-(A-B) - Toma Inferior - Piso 2
Ref. Verticales. 3/8" Profundidad: 10 mm. Espaciamientos: 150 mm.
Ref. Horizontales. 3/8" Profundidad: 11 mm. Espaciamientos: 150 mm.
F-8
