CONTRATO DE CONSULTORÍA No. 1984 DE 2024

ADMINISTRACIÓN VIAL DE LAS CARRETERAS A CARGO DE LA TERRITORIAL CESAR GRUPO AMV 1 LOTE 1.

INFORME MENSUAL DE ADMINISTRACION VIAL

PERIODO: 1 AL 31 DE MARZO DEL 2025

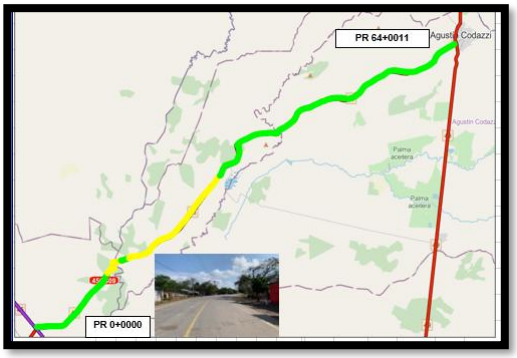
Ilustración 11 Estado Visual de la vía Cuatrovientos – Codazzi ruta 45cs09.

La vía 45CS09 Cuatrovientos – Codazzi, sector que inicia en el Corregimiento de Cuatrovientos del Municipio de el Paso (Cesar) PR0+0000 y termina en el PR 64+0011 Municipio de Codazzi (Cesar), esta es una vía transversal de primer orden de terreno plano, con algunas zonas en terreno ondulado que van desde el PR14+0000 hasta el PR20+0000 aproximadamente y en sus lados presentan algunos accidentes geográficos como cerros y pequeñas montañas, propias de zonas de valle cercanas a la serranía del Perijá. La vía se encuentra pavimentada desde el PR 0+0000 al PR 11+0300, del PR 13+0000 al 13+0800 se vuelven a encontrar pavimentados, luego del PR 11+0300 hasta el PR 28+0500 se encuentra en afirmado en malas condiciones, luego vuelve a estar pavimentada a partir del PR 28+0500 hasta el PR 64+0011. Los trabajos permitieron la construcción de una nueva estructura de pavimento entre el PR28+0500 hasta empalmar con el existente en el

PR31+0300 con su respectiva señalización vertical y horizontal. La nueva estructura posee un ancho de 7,3 metros promedio, con espesores que van desde los 8-9 centímetros y con estructura de base regular conformada por terraplén, sub-base y base. La intervención contemplo la reconstrucción de la capa de rodadura desde el PR40+0000 hasta el PR64+0011, con el reemplazo de la base y la capa de rodadura asfáltica en MDC y su respectiva señalización horizontal, vertical, nuevas obras de drenaje y ampliación de las existentes lo cual genero notables mejorías en las condiciones de transitabilidad.

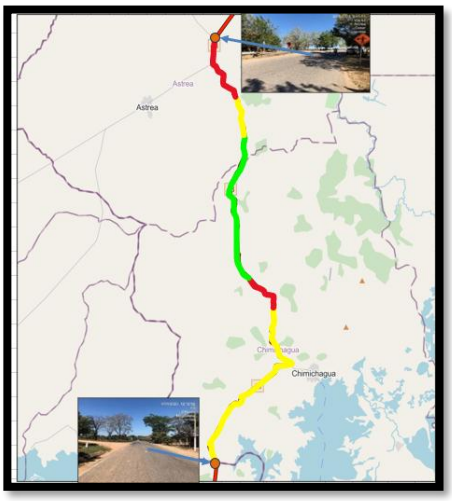
Ilustración 12 Estado Visual de la vía San José - Arjona ruta 4313.

La vía 4313, San José – Ye de Arjona, se encuentra pavimentadas a lo largo de toda su extensión, con sectores en buen estado que van desde el PR 21+0000 (San José) al PR 24+0000, desde el PR 26+0000 al PR42+0000 y desde el PR 46+0000 al PR73+0840 (Ye de Arjona). Los demás segmentos se encuentran en regulares condiciones con tendencia a mal estado visual y técnico debido a la presencia de baches, hundimientos y otros daños que dificultan el tránsito y generan riesgo para los usuarios. Esta vía de primer orden es plana, con bermas pavimentadas, las cuales tienen anchos de 0,80 metros y carriles de 3,50 metros de ancho.

Los deterioros detectados y que vienen progresando por diversas causas y envejecimiento de manera más notable en el Sector entre el PR23+0000 al PR27+0000, entre el PR29+0000 al PR33+0000, entre el PR36+0000 al PR42+0000, y desde el PR42+0000 al PR46+0000, donde la capa de rodadura asfáltica se terminó con espesores mínimos, sin señalización y susceptible al acelerado deterioro. Los daños han alcanzado niveles críticos entre los PR66+0000 hasta el PR73+0860, los baches se han vuelto más pronunciados y la afectación ha alcanzado las subcapas de la estructura, lo que incrementa los costos de cualquier intervención.

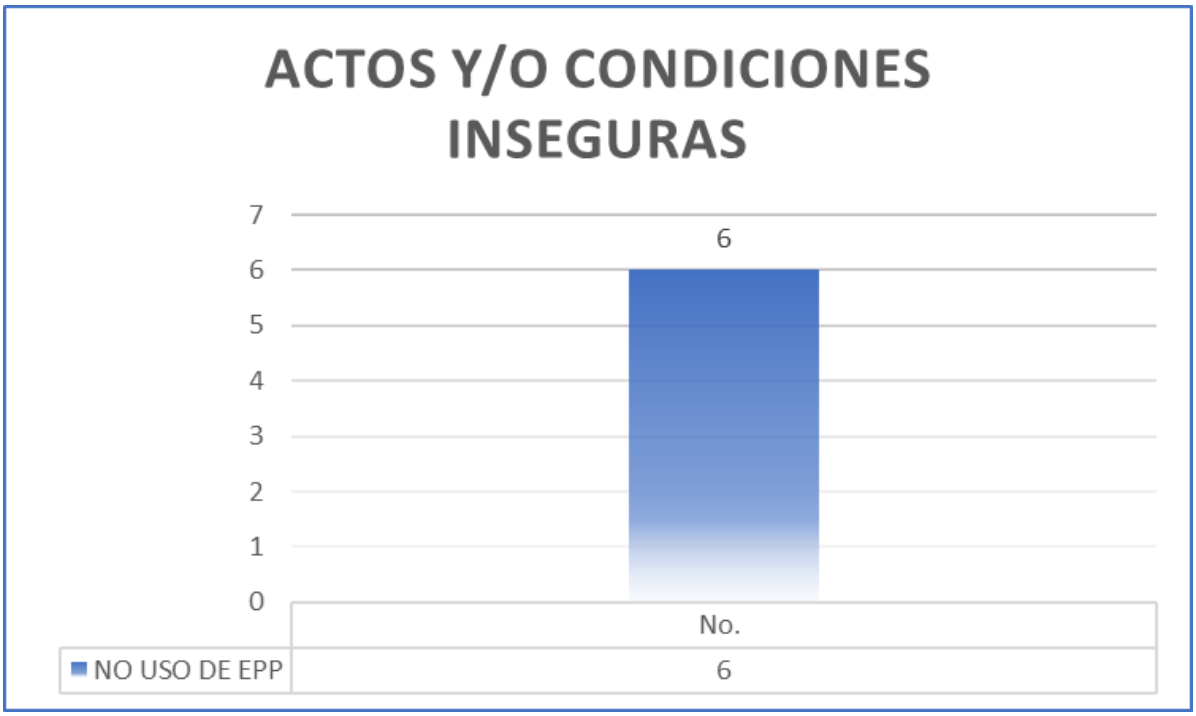
**Acto inseguro:** se evidencia el no uso de los EPP (Casco de seguridad, gafas de seguridad, mascarilla, protección auditiva) durante la actividad de limpieza de berma con guadañadora. **Observación:** se debe hacer uso de todos los EPP requeridos, para la realización de las actividades de mantenimiento rutinario.
	**Acto inseguro:** se evidencia el no uso de los EPP requeridos (Gafas de seguridad, protectores auditivos, protección respiratoria, casco de seguridad, careta) en la actividad de corte de maleza con guadañadora. **Observación:** se debe hacer uso de todos los EPP requeridos, para la realización de las actividades de mantenimiento rutinario.
