ASUNTO: RESPUESTA A LAS OBSERVACIONES COMPONENTE ESPACIO FISICO FUNCIONAL DEL PROCESO COMPETITIVO - SDIS-DCT092-013-2020 COMEDORES Y ADENDA

PROCESO GESTION DE BIENES Y SERVICIOS
FORMATO CALIFICACION TECNICA DE INMUEBLES
(COMPONENTE URBANISTICO E INFRAESTRUCTURA)

IDENTIFICACION	
PROYECTO :	COMEDORES
PROCESO COMPETITIVO:	SDIS-DCT092-013-2020
NOMBRE PROPONENTE	FUNDACIÓN PARA EL CRECIMIENTO SOCIAL
DIRECCION DEL PREDIO	CALLE 32SUR No 08-53

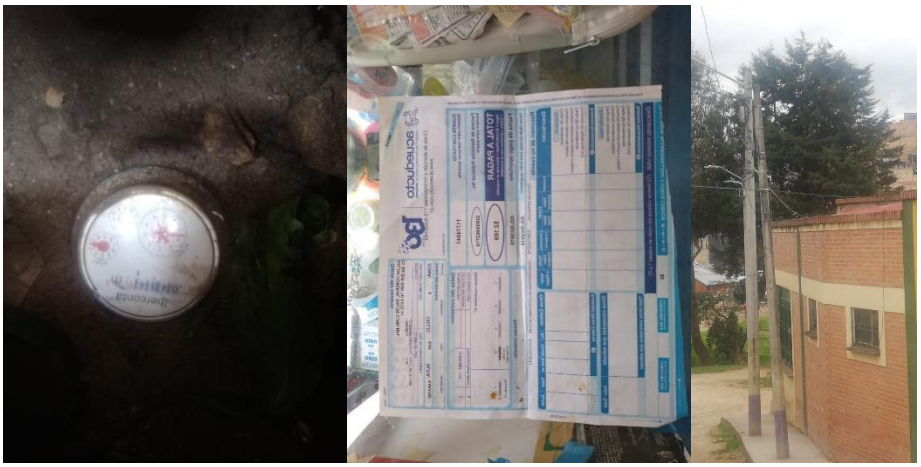
RESPUESTA:
Al momento de la visita al predio ofertado por los proponentes se pudo evidenciar que los servicios públicos están debidamente legalizados, se adjuntan recibos y fotos de medidores:

Registro fotográfico del medidor Comedor Villa Alemania. - Calle 90 D sur No 6 B 12
