INFORME DE INTERVENTORIA N° 1 DEL 12 DE MARZO DE 2025 AL 11 DE ABRIL DE 2025

OBJETO: CONTRATAR LA INTERVENTORIA TECNICA, ADMINISTRATIVA, FINANCIERA Y AMBIENTAL AL CONTRATO QUE TIENE POR OBJETO CONTRATAR LAS OBRAS DE LIMPIEZA GENERAL DE LA FACHADA PRINCIPAL DEL TEMPLO DE SAN JUAN BAUTISTA VILLAPINZON CUNDINAMARCA. CONVENIO IDECUT 541 DE 2024
CONTRATISTA: CESAR ALEJANDRO CASTAÑEDA RODRIGUEZ

CONTRATO DE INTERVENTORIA N° SP-MC-CI-128-2025

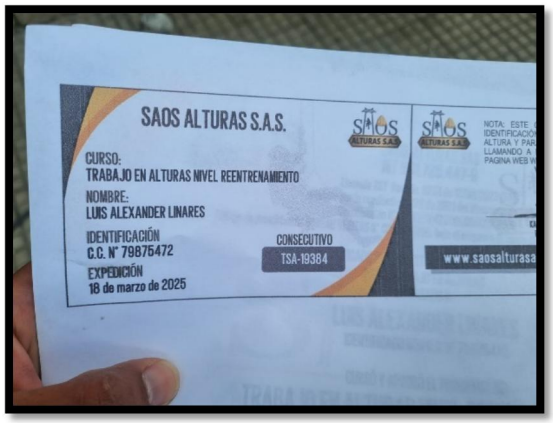
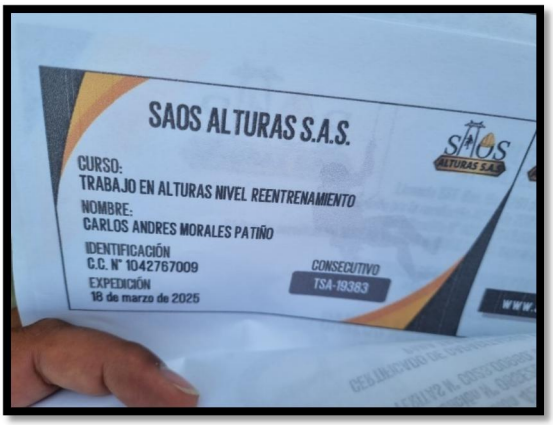
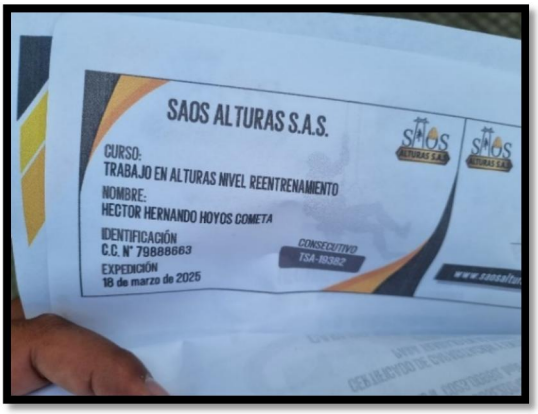
estado. Asimismo, se revisó que las líneas de vida y los demás componentes no presentaran impurezas, desgaste o daños visibles.

Fotografías verificación de elementos de alturas (certificaciones y estados de los equipos)

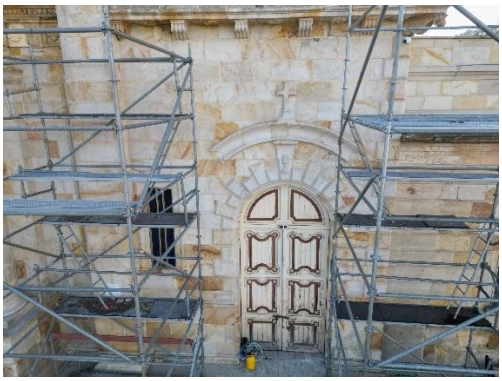
ANDAMIO CERTIFICADO SOBRE LA FACHADA PARA LA EJECUCIÓN DE LOS TRABAJOS

LIMPIEZA SUPERFICIAL FACHADAS EN PIEDRA. LIMPIEZA MANUELA DE AGUA Y CEPILLO DE CERDA SUAVE

Se ha realizado la instalación y armado de andamios bidireccionales en la parte frontal de la iglesia, específicamente en el área de las puertas principales y en la fachada central. Estos andamios son fundamentales para el desarrollo seguro de las actividades en altura que hacen parte del proceso de limpieza e impermeabilización de la fachada, así como para las labores de mantenimiento de las puertas de acceso al templo.

Se llevó a cabo el proceso de limpieza de la fachada de la iglesia, iniciando en la torre del costado derecho, continuando por el sector central y finalizando en la torre del costado izquierdo. Cada una de las torres fue intervenida en sus cuatro caras, asegurando una limpieza integral y uniforme en toda la estructura.

Para esta actividad se empleó agua a presión combinada con jabón, la cual fue aplicada sobre todas las áreas previamente seleccionadas. Posteriormente, se procedió con el restregado manual utilizando cepillos y escobas de cerdas suaves, con el fin de remover eficientemente las impurezas, residuos, suciedad acumulada y manchas superficiales.

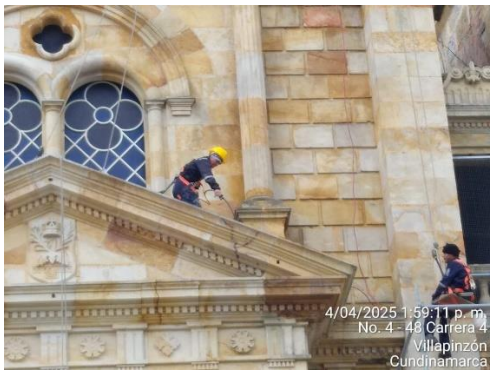
LIMPIEZA SUPERFICIAL CORNISAS Y RELIEVES EN PIEDRA. LIMPIEZA MANUAL DE AGUA Y CEPILLO DE CERDA SUAVE

LIMPIEZA DE ELEMENTOS ESPECIALES (BALAUSTRES Y PINÁCULOS)

Se realizó la limpieza de las cornisas y relieves ornamentales de la fachada principal de la iglesia. El proceso dio inicio en la torre del costado derecho (vista frontal desde la pila), continuando por el cuerpo central de la fachada, y finalizando en la torre del costado izquierdo. En cada una de las torres se ejecutó la limpieza de cornisas y relieves en sus cuatro caras.

Para la ejecución de estos trabajos se utilizó agua a presión combinada con jabón neutro, con el objetivo de remover residuos adheridos, impurezas acumuladas y contaminantes superficiales presentes en la piedra. Esta intervención tuvo como finalidad recuperar la tonalidad original del material pétreo y mejorar su aspecto estético, sin alterar su integridad. Actividad que al día de hoy fue finalizada con éxito.

Se ejecutó la limpieza de los balaustres y pináculos ubicados en la fachada principal de la iglesia, con el objetivo de remover las impurezas acumuladas y recuperar la tonalidad original de la piedra.

Para esta actividad se utilizó hidro lavadora, jabón neutro y escobas de cerda suave. La limpieza se realizó de manera manual, restringiendo cuidadosamente cada elemento hasta lograr la eliminación de residuos, suciedad y demás agentes contaminantes superficiales.

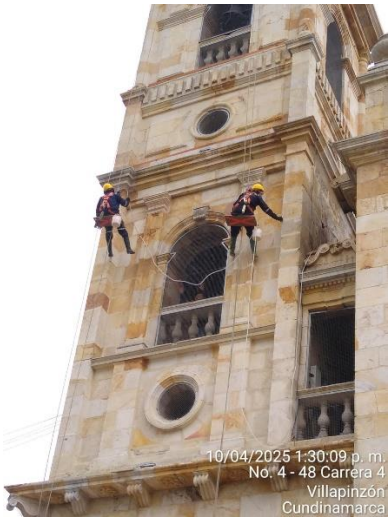
DESINFECCIÓN SUPERFICIES EN PIEDRA

Se dio inicio al proceso de desinfección de la fachada de la iglesia, comenzando en la torre del costado derecho, continuando por la zona central y finalizando en la torre del costado izquierdo, observando la edificación desde el frente de la pila del parque principal.

Para esta actividad se utilizó el producto químico Preventol 601, el cual fue aplicado en su forma pura (100%) mediante el uso de una fumigadora, garantizando una cobertura uniforme en todas las superficies tratadas.

El Preventol 601 actúa como un agente biocida, con capacidad para eliminar y prevenir la aparición de hongos, algas y otros microorganismos que puedan afectar la piedra a lo largo del tiempo. La aplicación directa del producto en estado puro asegura una mayor efectividad y durabilidad del tratamiento, contribuyendo a la conservación del material original de la fachada.

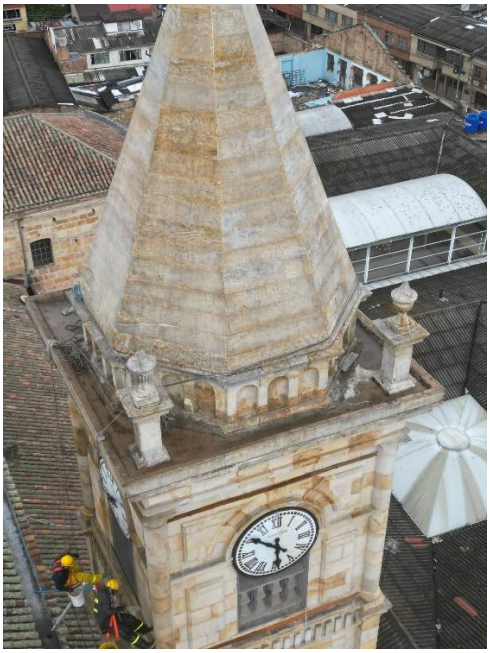
DESINFECCIÓN SUPERFICIES EN PIEDRA CORNISAS Y RELIEVES EN PIEDRA

Una vez finalizado el proceso de lavado con agua y jabón, se procedió a realizar la desinfección de las cornisas y relieves de piedra de la fachada. Esta actividad se ejecutó mediante la aplicación del producto Preventol 601, el cual fue rociado en estado puro (100%) utilizando una máquina fumigadora de presión, cubriendo toda la superficie tratada.

El objetivo de esta aplicación es la eliminación efectiva de hongos existentes, así como la prevención de su futura propagación en estas zonas ornamentales que, por su geometría y exposición, son más susceptibles al desarrollo de microorganismos.

Una vez aplicado el producto, se dejó secar durante un periodo de 24 horas, permitiendo su adecuada penetración en el material pétreo y asegurando así la máxima eficacia en la acción biocida del tratamiento

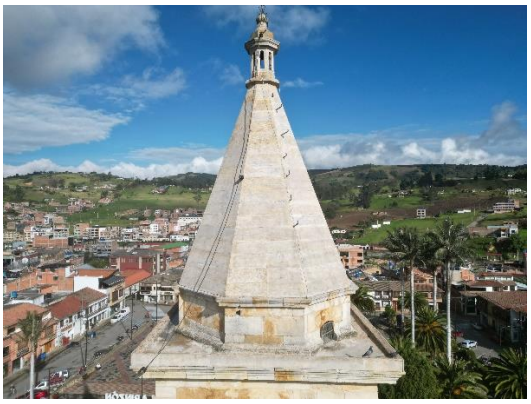
DESINFECCIÓN DE ELEMENTOS ESPECIALES BALAUSTRES Y PINÁCULOS

Una vez finalizado el proceso de lavado con agua y jabón, se procedió a realizar la desinfección de balaustres y pináculos. Esta actividad se ejecutó mediante la aplicación del producto Preventol 601, el cual fue rociado en estado puro (100%) utilizando una máquina fumigadora de presión, cubriendo toda la superficie tratada.

El objetivo de esta aplicación es la eliminación efectiva de hongos existentes, así como la prevención de su futura propagación en estas zonas ornamentales que, por su geometría y exposición, son más susceptibles al desarrollo de microorganismos.

Una vez aplicado el producto, se dejó secar durante un periodo de 24 horas, permitiendo su adecuada penetración en el material pétreo y asegurando así la máxima eficacia en la acción biocida del tratamiento

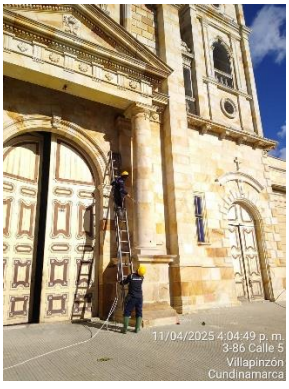
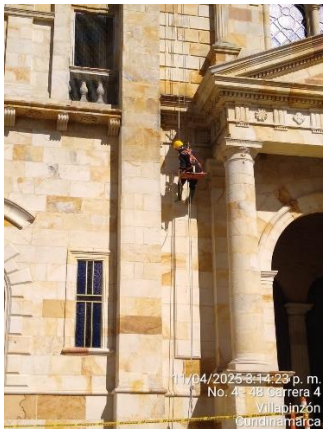
- **DESINFECCIÓN SUPERFICIES EN PIEDRA**
- **DESINFECCIÓN SUPERFICIES EN PIEDRA CORNISAS Y RELIEVES EN PIEDRA**
- **DESINFECCIÓN DE ELEMENTOS ESPECIALES BALAUSTRES Y PINÁCULOS**
