INFORME DE INTERVENTORIA N° 2 DEL 12 DE ABRIL DE 2025 AL 11 DE MAYO DE 2025

OBJETO: CONTRATAR LA INTERVENTORIA TECNICA, ADMINISTRATIVA, FINANCIERA Y AMBIENTAL AL CONTRATO QUE TIENE POR OBJETO CONTRATAR LAS OBRAS DE LIMPIEZA GENERAL DE LA FACHADA PRINCIPAL DEL TEMPLO DE SAN JUAN BAUTISTA VILLAPINZON CUNDINAMARCA. CONVENIO IDECUT 541 DE 2024
CONTRATISTA: CESAR ALEJANDRO CASTAÑEDA RODRIGUEZ

CONTRATO DE INTERVENTORIA N° SP-MC-CI-128-2025

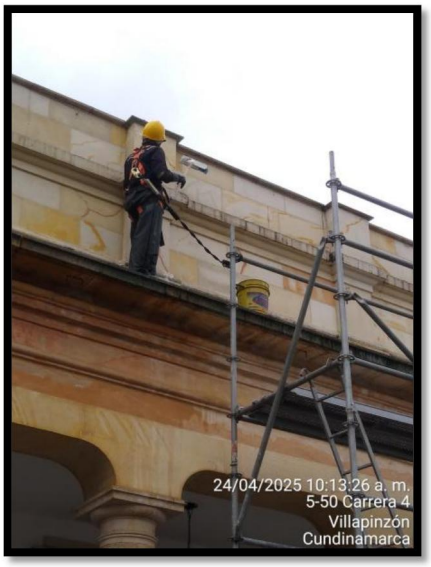
Fotografías se evidencia la señalización y demás implementos de seguridad
