INFORME DE INTERVENTORIA FINAL DEL 12 DE MARZO DE 2025 AL 11 DE MAYO DE 2025

OBJETO: CONTRATAR LA INTERVENTORIA TECNICA, ADMINISTRATIVA, FINANCIERA Y AMBIENTAL AL CONTRATO QUE TIENE POR OBJETO CONTRATAR LAS OBRAS DE LIMPIEZA GENERAL DE LA FACHADA PRINCIPAL DEL TEMPLO DE SAN JUAN BAUTISTA VILLAPINZON CUNDINAMARCA. CONVENIO IDECUT 541 DE 2024
CONTRATISTA: CESAR ALEJANDRO CASTAÑEDA RODRIGUEZ

CONTRATO DE INTERVENTORIA N° SP-MC-CI-128-2025

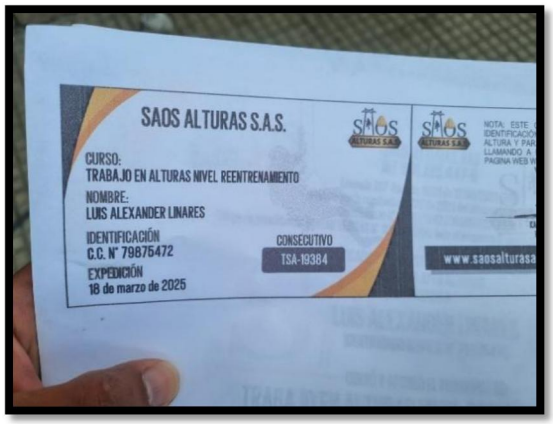
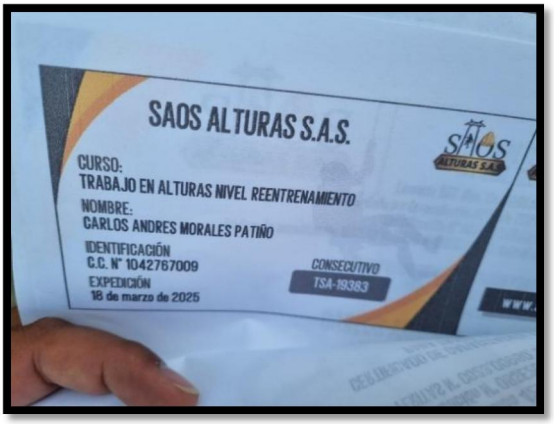
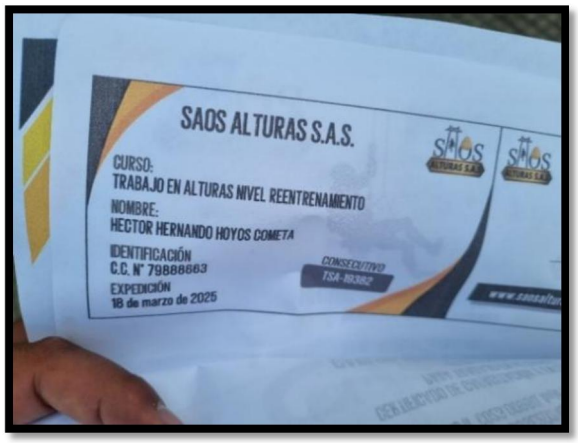
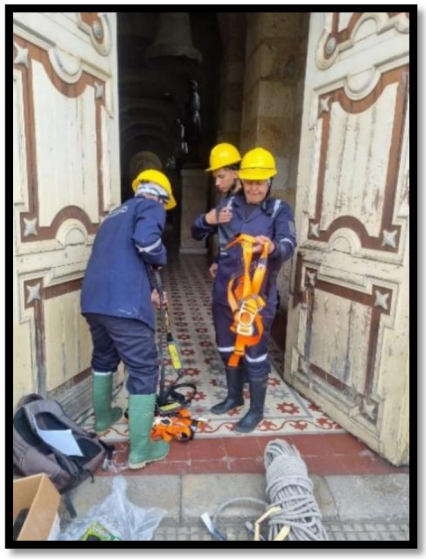
Fotografías verificación de elementos de alturas (certificaciones y estado de los equipos)

Una vez recibida la documentación, se realizó una visita al campamento del contratista con el fin de efectuar la verificación física de dichos equipos. Durante la inspección, se constató que los códigos de los elementos coincidieran con los relacionados en los certificados entregados, y se verificó que las etiquetas identificadoras se encontraran legibles y en buen estado. Asimismo, se revisó que las líneas de vida y los demás componentes no presentaran impurezas, desgaste o daños visibles.

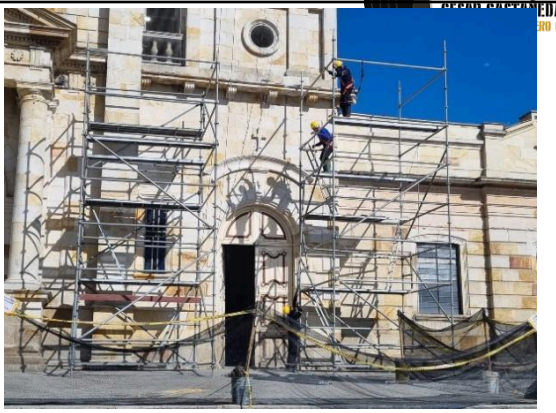
ANDAMIO CERTIFICADO SOBRE LA FACHADA PARA LA EJECUCIÓN DE LOS TRABAJOS

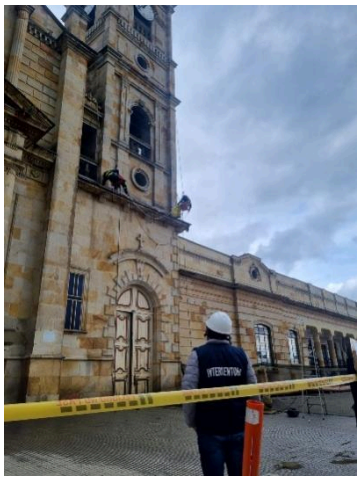
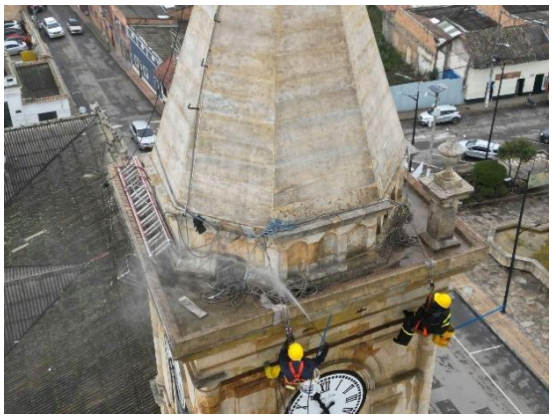
LIMPIEZA SUPERFICIAL FACHADAS EN PIEDRA. LIMPIEZA MANUELA DE AGUA Y CEPILLO DE CERDA SUAVE

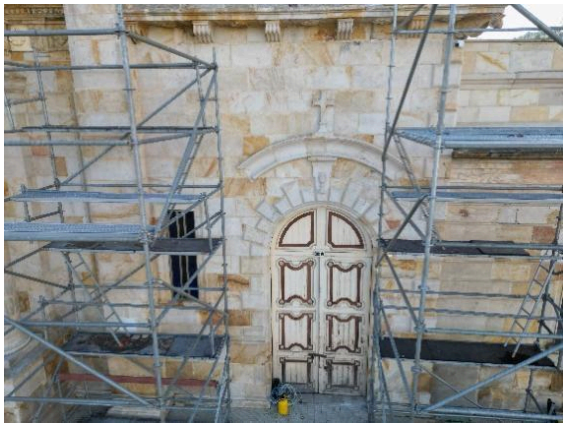
LIMPIEZA SUPERFICIAL CORNISAS Y RELIEVES EN PIEDRA. LIMPIEZA MANUAL DE AGUA Y CEPILLO DE CERDA SUAVE

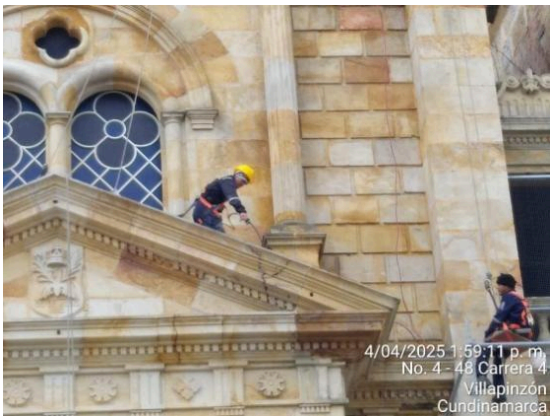
LIMPIEZA DE ELEMENTOS ESPECIALES (BALAUSTRES Y PINÁCULOS)

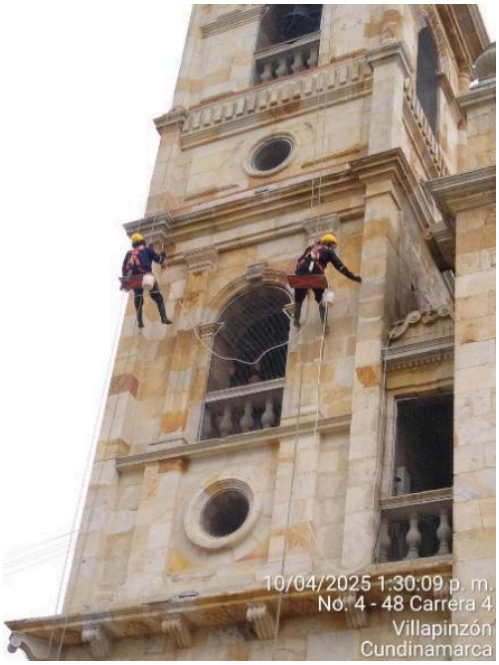
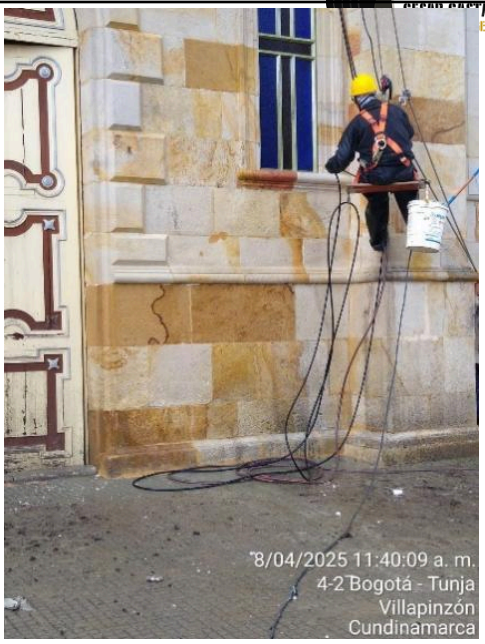
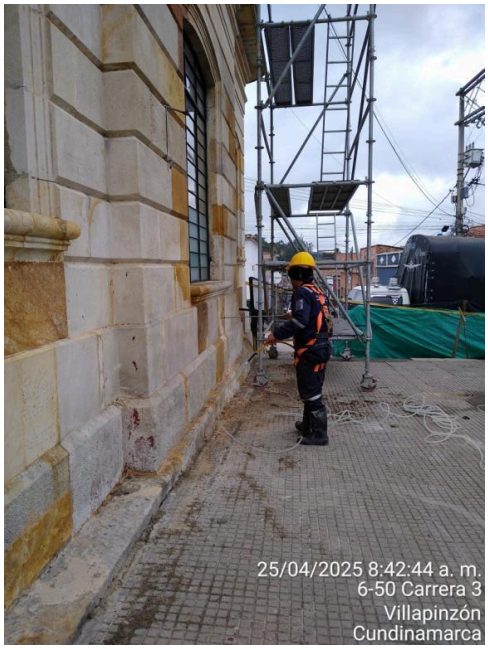
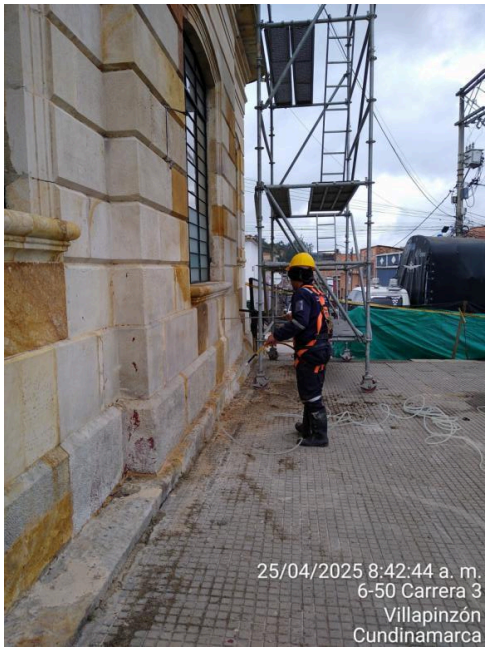
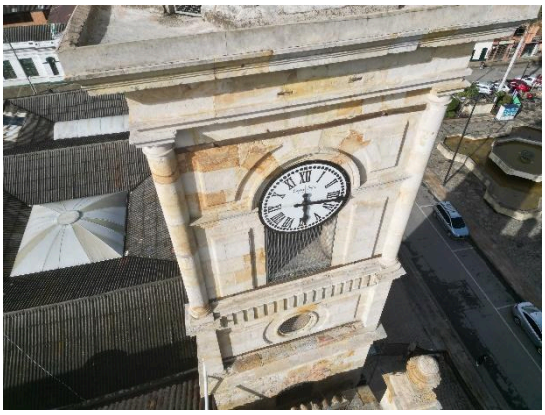
DESINFECCIÓN SUPERFICIES EN PIEDRA

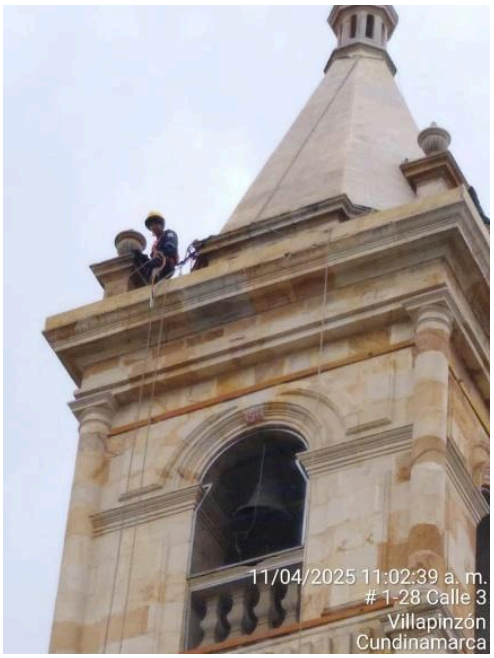
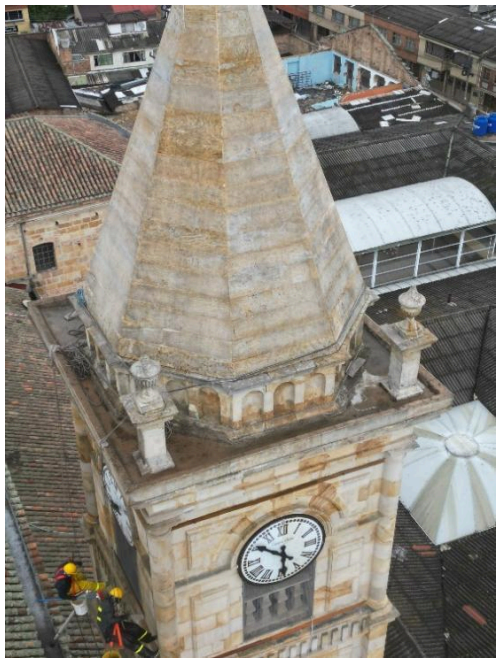
DESINFECCIÓN SUPERFICIES EN PIEDRA CORNISAS Y RELIEVES EN PIEDRA

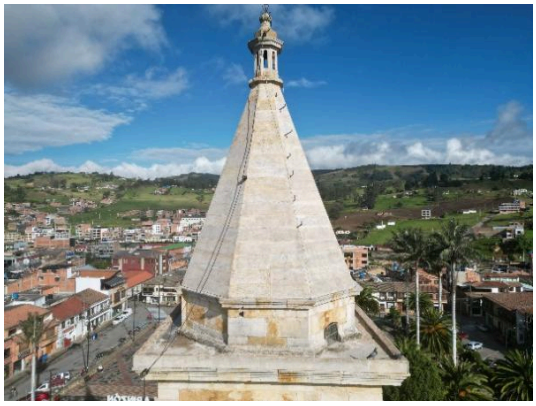
DESINFECCIÓN DE ELEMENTOS ESPECIALES BALAUSTRES Y PINÁCULOS

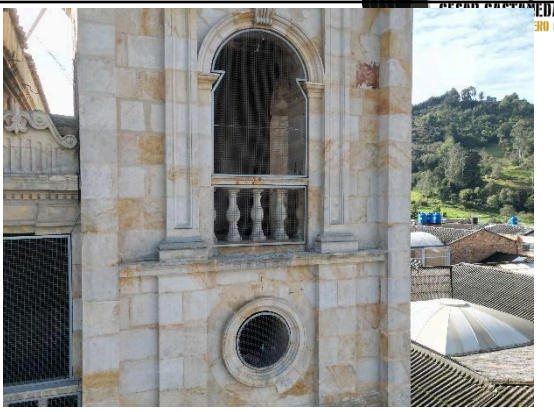
DESINFECCIÓN SUPERFICIES EN PIEDRA (COSTRAS NEGRAS)

DESINFECCIÓN SUPERFICIE EN PIEDRA CORNISAS Y RELIEVES EN PIEDRA

DESINFECCIÓN DE ELEMENTOS ESPECIALES BALAUSTRES Y PINÁCULOS

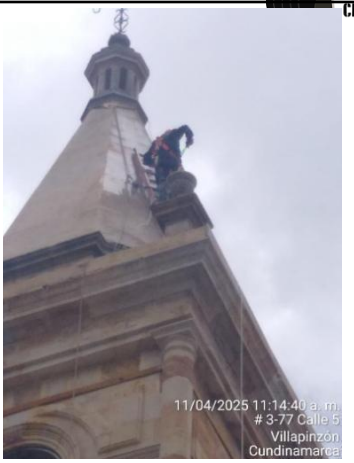
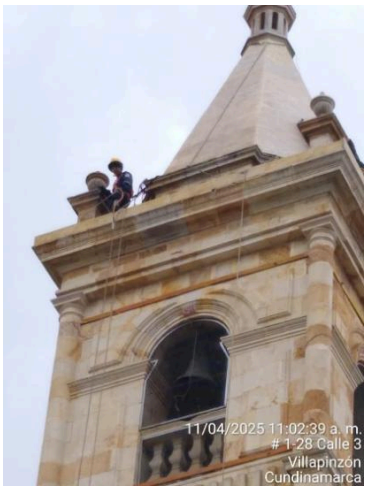
Se inició con una inspección visual detallada de la fachada para identificar las juntas deterioradas o faltantes que requerían intervención. A partir de esta revisión, se determinaron las áreas específicas a resanar.

RESANES DE JUNTAS EN MORTERO DE CAL Y ARENISCA 1:1

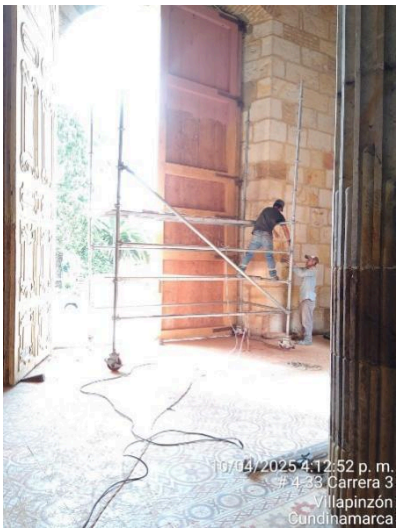
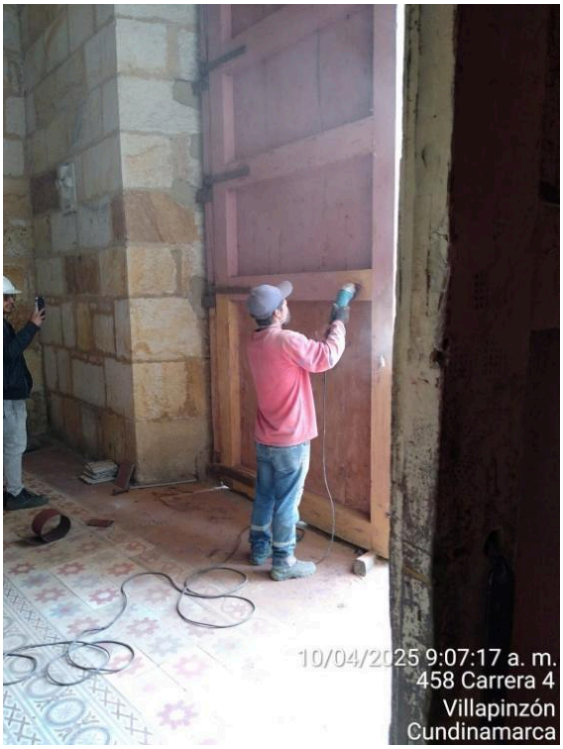
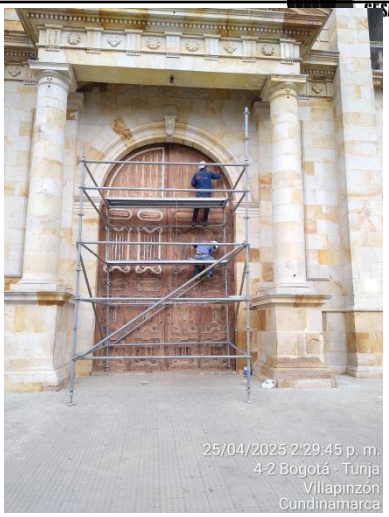
Para esta actividad se utilizó un soplete térmico que permitió ablandar la pintura, facilitando su remoción con el uso de espátulas, sin generar daños en la madera. Este procedimiento fue realizado cuidadosamente para proteger la estructura original de las puertas.

- El tratamiento de las puertas se llevó a cabo mediante un proceso con la eliminación de la capa de pintura existente. Esta remoción se realizó principalmente mediante el uso de lijas de distintos granos y soplete, adecuadas para respetar la textura y evitar el deterioro de la madera original, en las zonas donde no era viable el uso de lija, ya sea por la geometría compleja, molduras o detalles de difícil acceso se emplearon productos químicos especializados para la remoción de pintura, los cuales permitieron desprender el recubrimiento sin comprometer la integridad del sustrato, esta fase fue fundamental para preparar adecuadamente la superficie de la madera, permitiendo la correcta aplicación de los tratamientos posteriores y garantizando una adecuada absorción de los productos protectores y de acabado.

- **LIMPIEZA SUPERFICIAL PUERTAS EN MADERA, LIMPIEZA MANUAL CON AGUA Y CEPILLO DE CERDA SUAVE**
- **ELIMINACIÓN DE CAPA DE PROTECCIÓN CON PISTOLA DE CALOR**

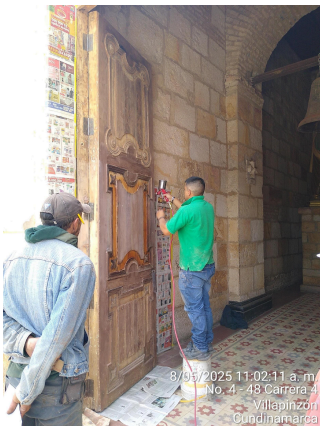
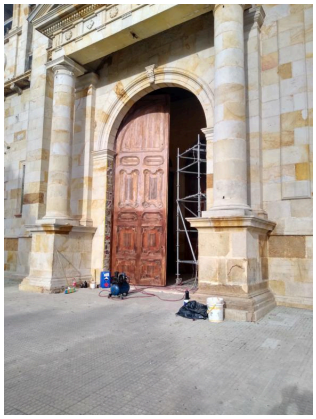
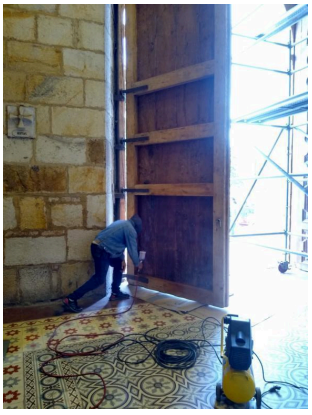
- Como parte del proceso de mejoramiento y restauración de las puertas de madera, se procedió a la aplicación de una masilla formulada especialmente para carpintería. Este procedimiento tuvo una doble finalidad: por un lado, mejorar la apariencia estética de las superficies, y por otro, sellar fisuras, hendiduras y aberturas presentes en la madera, la masilla fue aplicada en aquellas zonas donde se evidenciaban daños superficiales o pequeñas cavidades, producto del desgaste natural o del ataque de agentes externos. Su uso permitió nivelar la superficie, aportando uniformidad visual, al tiempo que cumplía una función protectora al obstruir posibles puntos de ingreso de humedad, que podrían comprometer la estabilidad y conservación del material en el futuro,este paso fue fundamental para garantizar la durabilidad de los tratamientos posteriores, como el sellado y el barnizado, asegurando una superficie continua, estable y visualmente homogénea.

PINTURA DE PUERTAS
CURADO DE LAS PUERTAS
SELLADO DE PUERTAS
