CÓDIGO	FORMATO ACTA DE VECINDAD PROCESO	VERSIÓN	BOGOTÁ
FO-SC-06	Gestión Social y Servicio a la Ciudadanía	4

3. DESCRIPCIÓN Y ESTADO DEL PREDIO ANTES DE INTERVENIR EL ESPACIO PÚBLICO (Hoja 2 para seguimiento y finalidad del Acta)

FECHA			CONTRATO OBRA	CONTRATO INTERVENTORIA No	ACTA No	
12	Mayo	2025	748-2024			APERTURA ☑ / CIERRE ☐

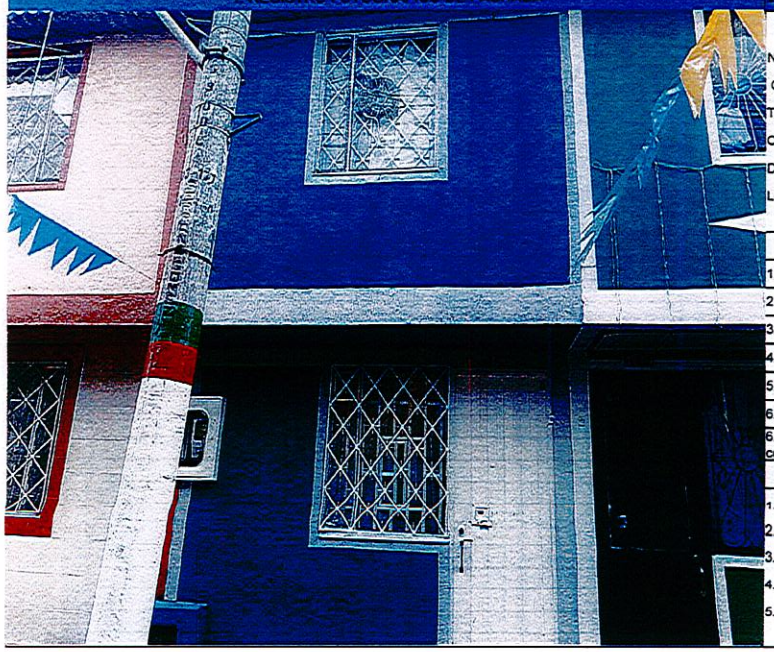
1. REGISTRO FOTOGRÁFICO DE FACHADA

Espacio público: se observa enchapado con tabletas de gres se observan tabletas fracturadas y perdidas de material en sus filos se evidencian escalones con tabletas y en sus filos win en aluminio fracturadas con hundimientos - medidor del agua se observa sobre la vía peatonal, con caseta metalica y oxido - 1er nivel: muros con corriplast con fisuras en su totalidad, parte inferior enchapado con tabletas de gres se evidencian con humedad medidor del gas rostado oriental cubierto con muro en corriplast y tabletas de gres en la parte inferior, no se evidencia rejilla - medidor de luz cubierto con tapa metalica con hundimientos y ausencia de vidrio - puerta ventana metalica con puntos de oxidacion

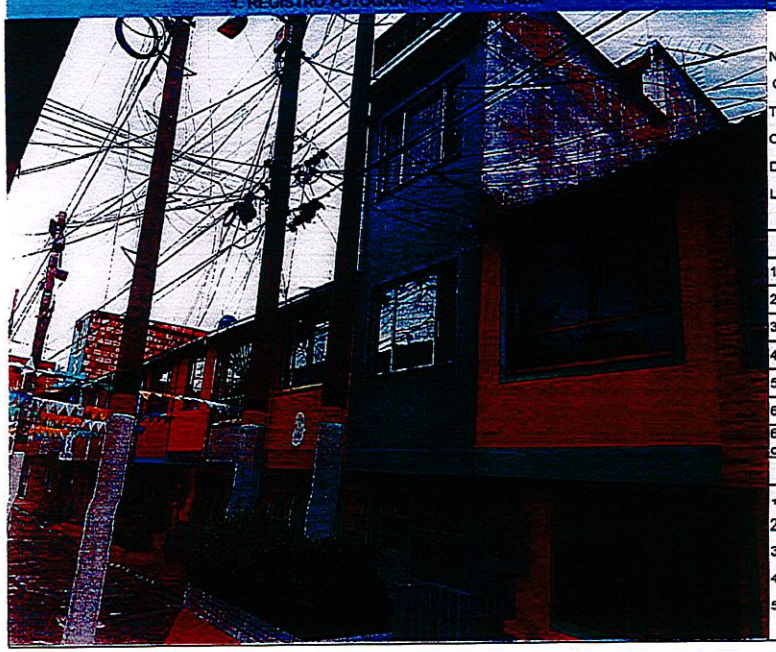
1. REGISTRO FOTOGRÁFICO DE FACHADA

Se realiza descripcion del predio por la Kr 5 p donde se evidencia **espacio publico** en concreto, con piel rocosa deteriora perdida de material y desgaste ; se evidencia tapa de medidor (en) metalica con desgaste **fachada primer nivel**: manete pintura con deterioro avanzado, fisuras, grietas desprendimiento de material ; se observa cercado a la fachada medidores de gas y energia con sus tapas metalicas con oxidacion. Puerta de acceso metalica con desgaste, ventana con marco y reja metalica color liso **fachada segundo nivel** combinacion de material entre bloque y panete pintura se identifica desprendimiento del material, deterioro avanzado, grietas y desprendimiento de material

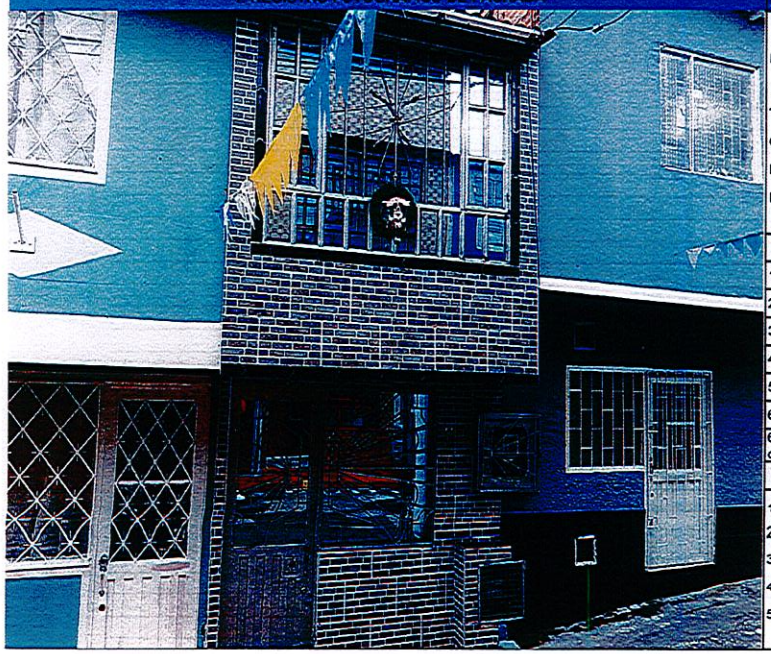
1. REGISTRO FOTOGRÁFICO DE FACHADA

Se realiza descripción del predio donde se evidencia **espacio público** en baldosa, con desprendimiento de material, fisuras y deterioro, se identifica tapa de medidor de acueducto metálica con desgaste - **Fachada primer nivel** en baldosa con fisuras y desgaste, anexo a la fachada se observan medidores de gas y energía con sus tapas y rejas metálicas con desgaste, puerta de acceso metálica con oxidación y desgaste, vidrio espejo en parte superior, ventana con marco metálico con deterioro vidrio espeço - **Fachada Segundo nivel** - baldosa con desgaste por tiempo, ventana con marco metálico con oxidación y desgaste, vidrio en espejo, parte superior

canaleta metalica con deterioro se observa goteo en canaleta.
