ASUNTO: Remisión informe de supervisión # 27 diciembre 2024, TT-160-2022.

INFORME No. 27

CONTRATO No. TT-160-2022
01/12/2024 AL 31/12/2024

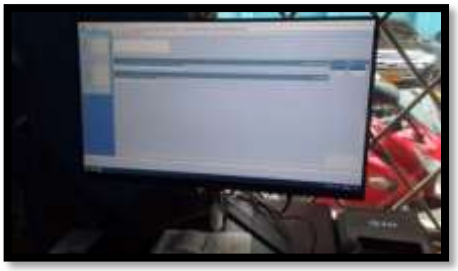
- Nos encontramos en proceso de instalación de sistema de inventario, realizando las adecuaciones en el cableado necesarios para la instalación y adecuación de las cámaras
- Se realizó instalación de techos en máquinas validador y expedidor dejando anclados al suelo.

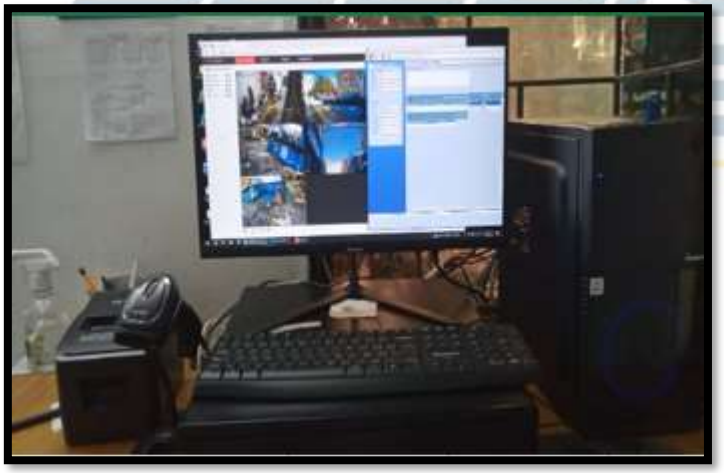
PARQUEADERO CALLE 93 Carrera 11 No 93 – 72

Punto de pago operativo y completo

- Barrera instalada y operando con sistema de control remoto
- Barrera operando con control remoto,

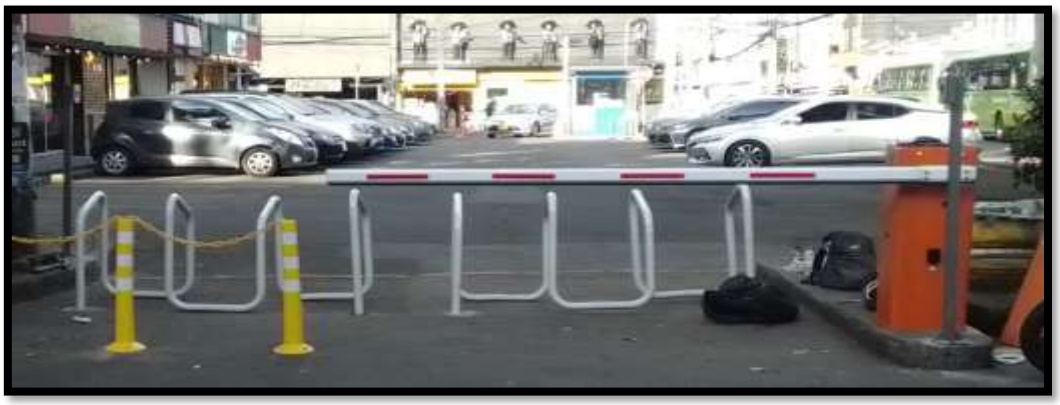
- Se realizo el recorrido de la obra civil y se inicia con la regata para la cámara de inventario ingreso derecho, se deja instalado la tubería.

- Se realiza la regata para la tubería de la cámara derecha salida, se cablea la red y corriente, se resana las regatas y se procede a instalar las 2 barreras con su respectiva pluma, 3 pedestales para las cámaras laterales y se deja ponchada la red, se hace entrega de los 2 controles al operario de turno, cable UTP de 50 metros para la comunicación, 50 metros de cable dúplex ,7 hitos ,1 rack 1 NVR,2 switch, 2 canaletas,1 UPS, 2 multitomas, 8.50 metros de regata, 2 tomas corriente con caja de paso 5.800 plástica, 9 metros de cable trenzado electrónico, 2 cámaras de inventario en el ingreso, 1 cámara en punto de pago manual, 3 pedestales sencillos.

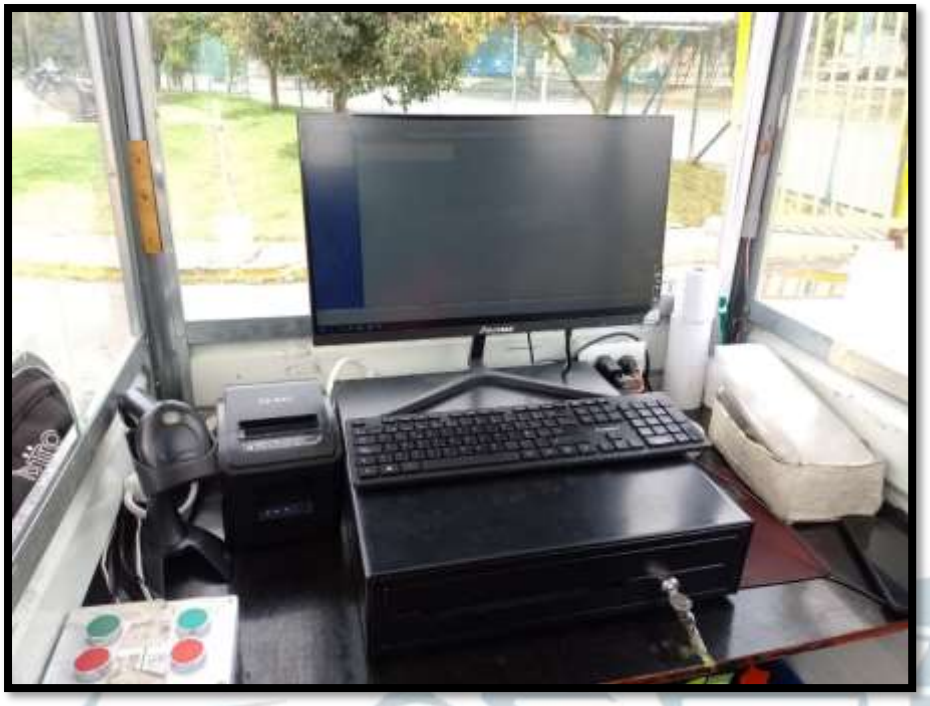
PARQUEADERO TUNAL 1

- Se realizó instalación de equipos de automatización los cuales están distribuidos de la siguiente manera,
- 01 rack para NVR, 01 switch de 8 puertos, 01 multitoma de 6 entradas, Botoneras pulso entrada, salida y talanquera, NVR marca Hikvision, Disco Duro 2TB, 03 cámaras tipo bala, 01 cámara tipo domo.

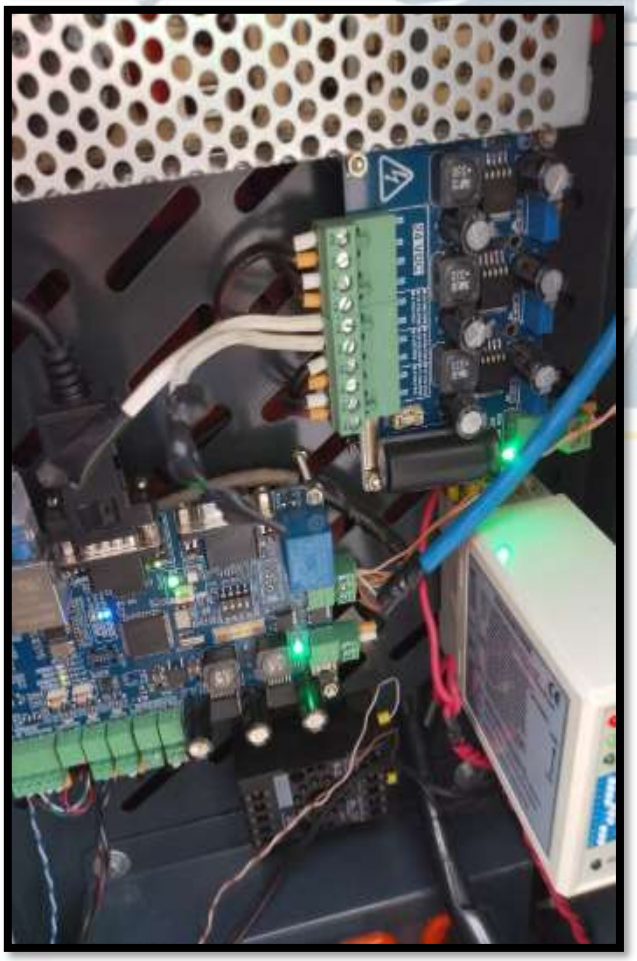
CALLE 97

- Se instalan 3mts de cable UTP y 3mts de cable dúplex carrera 11 y 3mts de cable UTP y 3mts cable dúplex carrera 10, para dejar en funcionamiento dos cámaras de piso
