ASUNTO: Remisión informe de supervisión N°31 abril 2025, TT-160-2022.

INFORME No. 31

CONTRATO No. TT-160-2022
01/04/2025 AL 31/04/2025

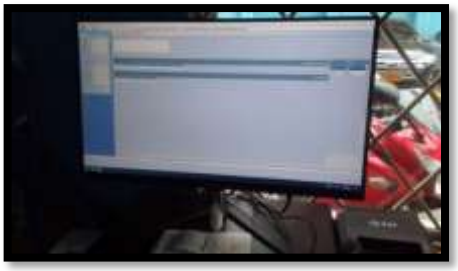
- Nos encontramos en proceso de instalación de sistema de inventario, realizando las adecuaciones en el cableado necesarios para la instalación y adecuación de las cámaras
- Se realizó instalación de techos en máquinas validador y expedidor dejando anclados al suelo.

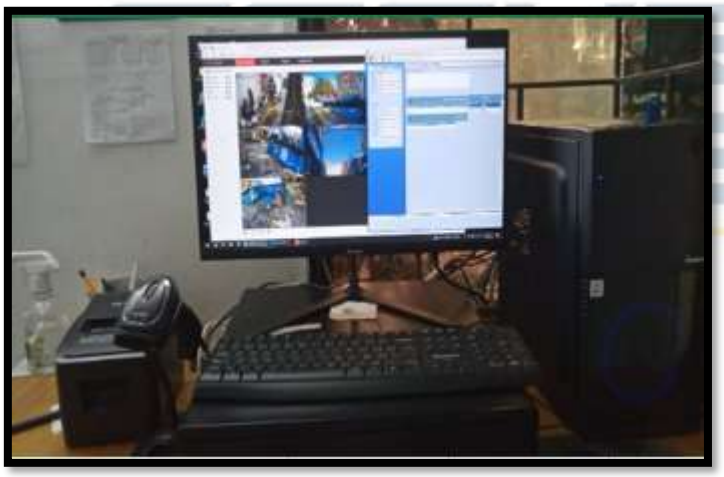
PARQUEADERO CALLE 93 Carrera 11 No 93 – 72

Punto de pago operativo y completo

- Barrera instalada y operando con sistema de control remoto
- Barrera operando con control remoto,

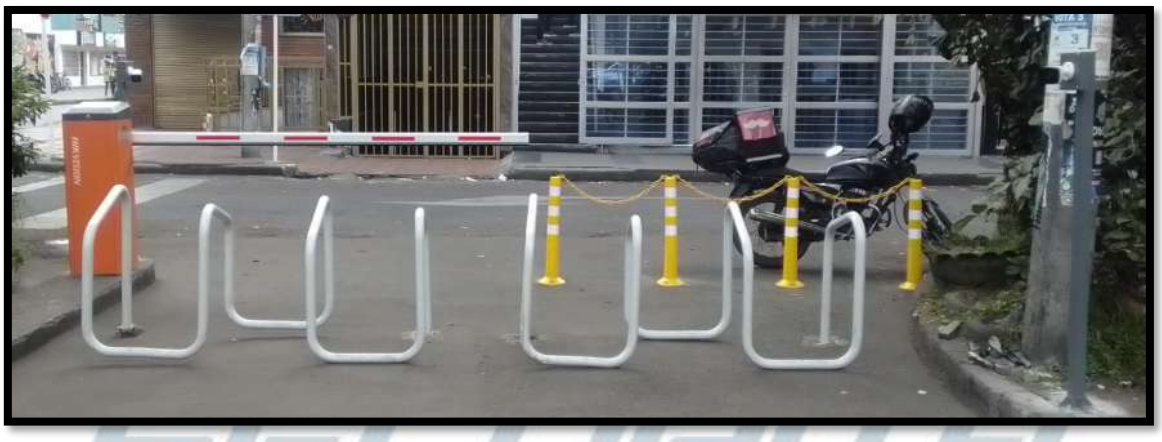
- Se realizo el recorrido de la obra civil y se inicia con la regata para la cámara de inventario ingreso derecho, se deja instalado la tubería.

- Se realiza la regata para la tubería de la cámara derecha salida, se cablea la red y corriente, se resana las regatas y se procede a instalar las 2 barreras con su respectiva pluma, 3 pedestales para las cámaras laterales y se deja ponchada la red, se hace entrega de los 2 controles al operario de turno, cable UTP de 50

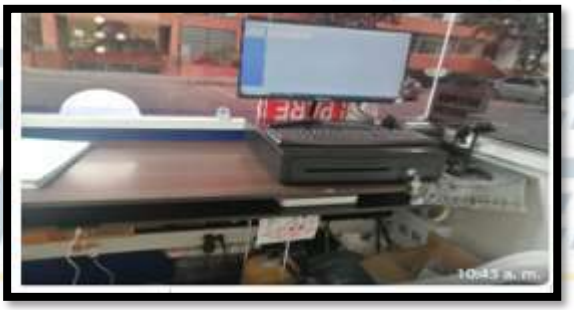
metros para la comunicación, 50 metros de cable dúplex ,7 hitos ,1 rack 1 NVR,2 switch, 2 canaletas,1 UPS, 2 multitomas, 8.50 metros de regata, 2 tomas corriente con caja de paso 5.800 plástica, 9 metros de cable trenzado electrónico, 2 cámaras de inventario en el ingreso, 1 cámara en punto de pago manual, 3 pedestales sencillos.

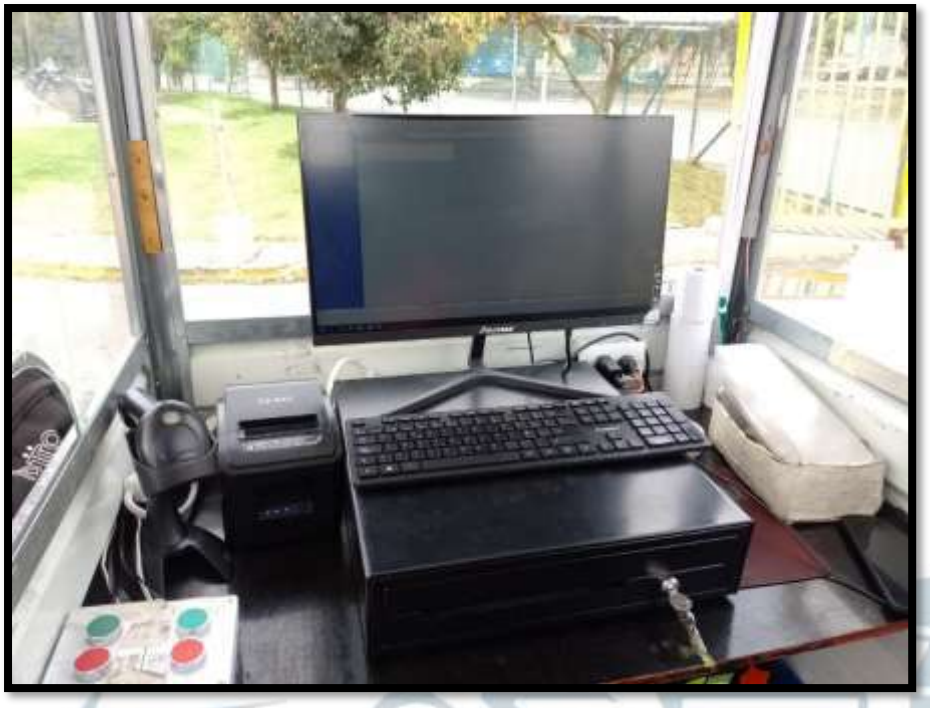
PARQUEADERO TUNAL 1

- Se realizó instalación de equipos de automatización los cuales están distribuidos de la siguiente manera,
- 01 rack para NVR, 01 switch de 8 puertos, 1 multitoma de 6 entradas, Botoneras pulso entrada, salida y talanquera, NVR marca Hikvision, Disco Duro 2TB, 03 cámaras tipo bala, 01 cámara tipo domo.

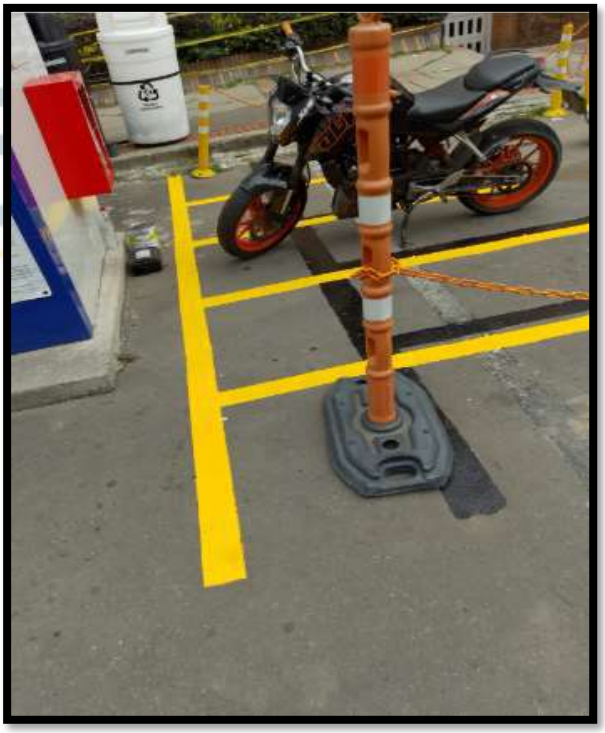
PARQUEADERO CASTELLANA

- Se realizo obra civil: Se realiza regata por 3mts, se instalan 15mts de cable UTP y dúplex para dejar en funcionamiento cámara LPR y de inventario ingreso

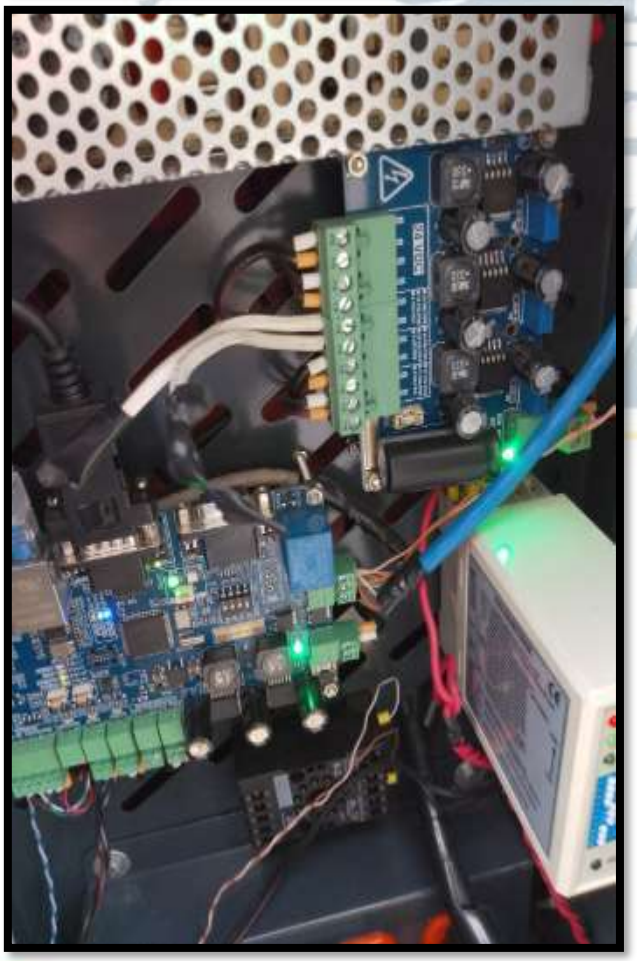
CALLE 97

- Se instalan 3mts de cable UTP y 3mts de cable dúplex carrera 11 y 3mts de cable UTP y 3mts cable dúplex carrera 10, para dejar en funcionamiento dos cámaras de piso.

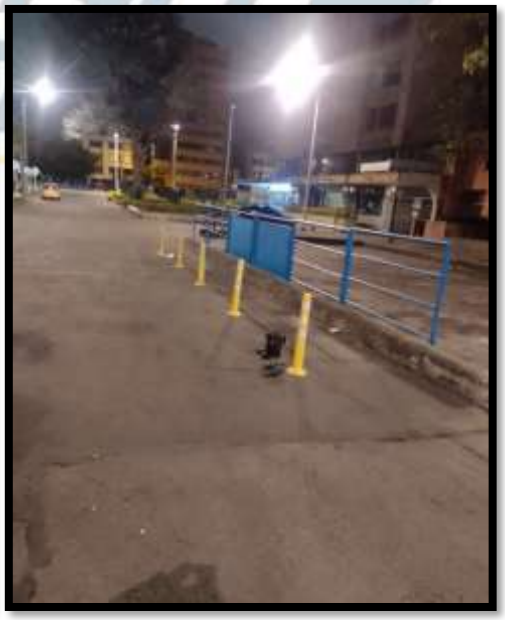
ALHAMBRA CARULLA

- Se realiza adecuaciones para la instalación de dos cámaras adicionales; una en el costado izquierdo del carril de ingreso, la otra con una distancia aproximada de 8mts sobre la división de los carriles de ingreso y salida; se realiza 4.50mts de regata, con instalación de tubería de ¾ en PVC con cuatro curvas, resane, se instalan 11mts de cable dúplex, 11mts de cable UTP, se instalan dos pedestales para cámara.

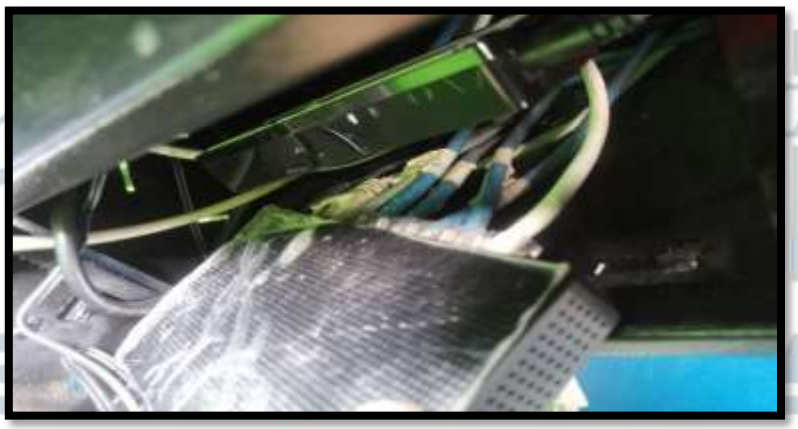
ENLACE PARQUEADERO CALLE 96 Y 97

- Se realiza instalación de dos postes para cámara, se instalan 14mts de cable UTP para conexión de datos, instalación de dos antenas de radio enlace 65Ghz para conexión entre los dos puntos, se realiza 5mts de regata con la instalación de tubería PVC ¾ y coraza.

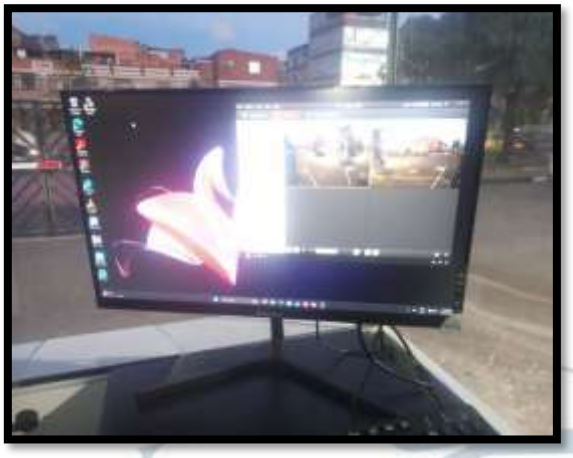
- ✓ **PARQUEADERO TERCER MILENIO**

Se realiza instalación de dos (2) barreras automáticas de ingreso con instalación de botonera y sensor posicional, instalación de dos (2) cámaras de costado derecho, obra civil en los carriles de ingreso y salida vehicular dejando los puntos de corriente y datos para los dispositivos de ingreso y salida, instalación de UPS.
