ACTA DE VECINDAD

FECHA			FICHA TÉCNICA DIAGNOSTICO ESTADO ACTUAL UNIDADES
21	10	2024	PROYECTO: CONTRATO No. 2235-2024 - "REALIZAR LAS OBRAS DE IMPERMEABILIZACIÓN DE LA CUBIERTA DEL EDIFICIO DEL NIVEL CENTRAL DE LA SUPERINTENDENCIA DE NOTARIADO Y REGISTRO".
DD	MM	AA	
ACTA No.:	1

ENTIDAD CONTRATANTE:	SUPERINTENDENCIA DE NOTARIADO Y REGISTRO	INTERVENTORÍA:	CONSORCIO REGIONES PRIA
CONTRATISTA DE OBRA:	GEMZA SAS	Barrio: LAS NIEVES	Localidad: SANTAFE

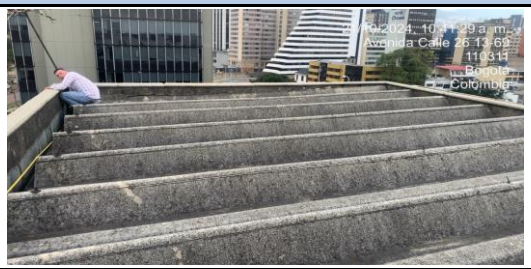
Descripción: ZONA 2:_TERRAZA O AZOTEA COSTADO NORTE (TANQUE AGUA)

Estructura en concreto para almacenamiento tanque agua, donde se encuentra cuarto de maquinas. No se puede acceder puerta metálica deteriorada acceso cuarto de bombas. No se contaba con la llave de acceso. Sobre estructura se encuentra teja en asbesto cemento trapezoidal para retiro, un compartimiento para acceso a tanque.

ZONA 2:_TERRAZA O AZOTEA COSTADO NORTE (TANQUE AGUA):
Se encuentra puerta principal de acceso metálica para retiro y cambio a cuarto de bombas (Internamente a cuarto de bombas no se pudo acceder), para ingreso a tanque de almacenamiento se hace sobre escalera metálica anclada a placa, el tanque cuenta con una altura de 1 metro y tapa de ingreso en lamina de alfajor sin mantenimiento y deteriorada su pintura, área tapa de acceso tanque es de 1,52 mts x 1,52 mts. Se ve sistema de control de llenado tanque deteriorado o para cambio, el área donde se encuentra el tanque es de 8,90 mts x 6,40 mt. Sobre estructura de tanque se encuentra teja trapezoidal en asbesto y una canal metálica que se evidencia falta de mantenimiento. (ver fotos)

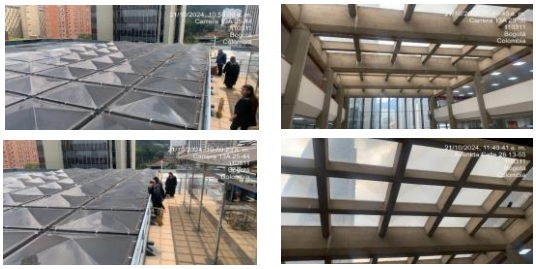
Descripción: ZONA 3:_TERRAZA O AZOTEA CENTRAL (DOMOS)

Se identifican varios domos en acrílico traslucidos, fisurados con reparaciones preventivas con manto asfaltico. Las canales generadas entre las cuadriculas de los domos, no serán intervenidas en este contrato y parecen estar en buen estado. Líneas de vida cruzan de sur a norte para poder hacer inspección.

ZONA 3:_TERRAZA O AZOTEA CENTRAL (DOMOS):
Se identifican 90 domos traslucidos en material acrílico. En inspección lateral se identifican 16 unidades con reparaciones temporales y unas 11 unidades para cambio por afectaciones considerables. Pendiente definición de unidades a cambiar. Sobre domo pasan 6 líneas de vida en guaya.

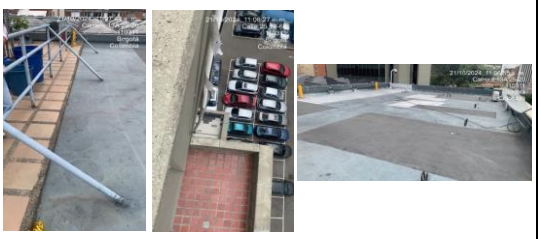
Descripción:	ZONA 8:_TERRAZA O AZOTEA COSTADO SUR (ZONA TRANSITO):

Corresponde a la zona transitable de cubierta que tiene instalada poliuria fría, con presencia de varios reparcheos provisionales. Se identifican zonas con material suelto, presentación de filtración y mala instalación. Elementos como aires acondicionados sin mantenimiento, puntos certificados de anclaje y puntos no certificados en varilla de media. Antena de TV y Paral con cámara de seguridad. Ventilación perimetral con rejillas metálicas.

ZONA 8:_TERRAZA O AZOTEA COSTADO SUR (ZONA TRANSITO):
Se encontró sobre placa 14 puntos de anclaje no certificados en varilla de media o Angulo. Se cuenta con 23 puntos de anclaje certificado con su respectiva placa y 6 parales anclados a placa para líneas de vida sobre domos, puntos certificados. Se encuentra un sistema de cámara de seguridad anclado su paral en placa. Una antena anclada a muros sobre placa de televisión. Se evidencian 4 bajantes sobre placa, no se puede verificar funcionalidad, todas sin funcionamiento de campana para evitar que elementos tapen tubería. Se identifican 1 aire acondicionado sobre placa sin anclar, se observa falta de mantenimiento y goteros entregan a sistema de ventilación perimetral que cuenta con rejillas metálicas. No se puede evidenciar si este sistema de ventilación perimetral sobre placa es causante de filtraciones. Poliuria fría instalada con varios reparcheos que no funcionan bien, se evidencia desprendimientos del material en varios puntos, se tiene un recubrimiento perimetral con el mismo material de poliuria fría en media caña de 20 cm de alto.(ver fotos)

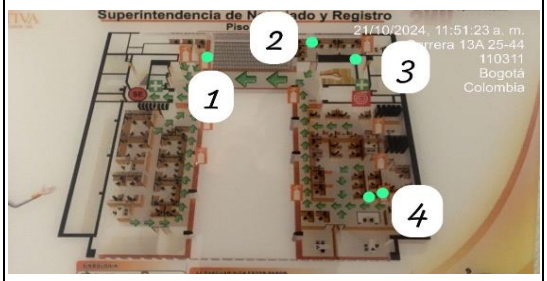
ZONA 9:_PISO 4TO ZONA DE ADMINISTRATIVA Y OPERATIVA PERSONAL SNR:
Esta zona consiste en módulos de oficina en paño rojo y vidrio. El 80% a media altura y división de espacios a 2 metros de altura. Existe un 30% del cielo rraso en mal estado o con falta de tableros. Los espacios en general muestran rastro de humedad en el cielorraso. Se identificaron 5 puntos críticos de filtraciones de agua por lluvias (cae sobre escritorios, mesas, sillas, piso y usan canecas en estos caos). Un 30% de los espacios las luces led están fundidas. Piso en granito pulido con algunas baldosas despicadas y rutas. Sin mantenimiento de pintura muros, ni cielorrasos. Todos las áreas están con personal, pero la ocupación de los puestos de trabajo a un 60%. Presencia de portátiles, impresoras, papelería, entre otros. No se tiene este inventario, imposible ejecutarlo.

Descripción:	ZONA 9:_PISO 4TO ZONA DE ADMINISTRATIVA Y OPERATIVA PERSONAL SNR (Puntos Con Goteras Existentes)
