FORMATO DE MANTENIMIENTO AIRES ACONDICIONADOS Y SISTEMA DE VENTILACIÓN

CIUDAD: POPAYÁN NOMBRE SEDE: HOSPITAL SUSNA OPEZ DE VALENCIA FECHA: 05/05/2025

ME&ntegral	FORMATO DE MANTENIMIENTO AIRES ACONDICIONADOS Y SISTEMA DE VENTILACION	Codigo: M&E F.N° 003 EDIFICIO UMI CHILLER

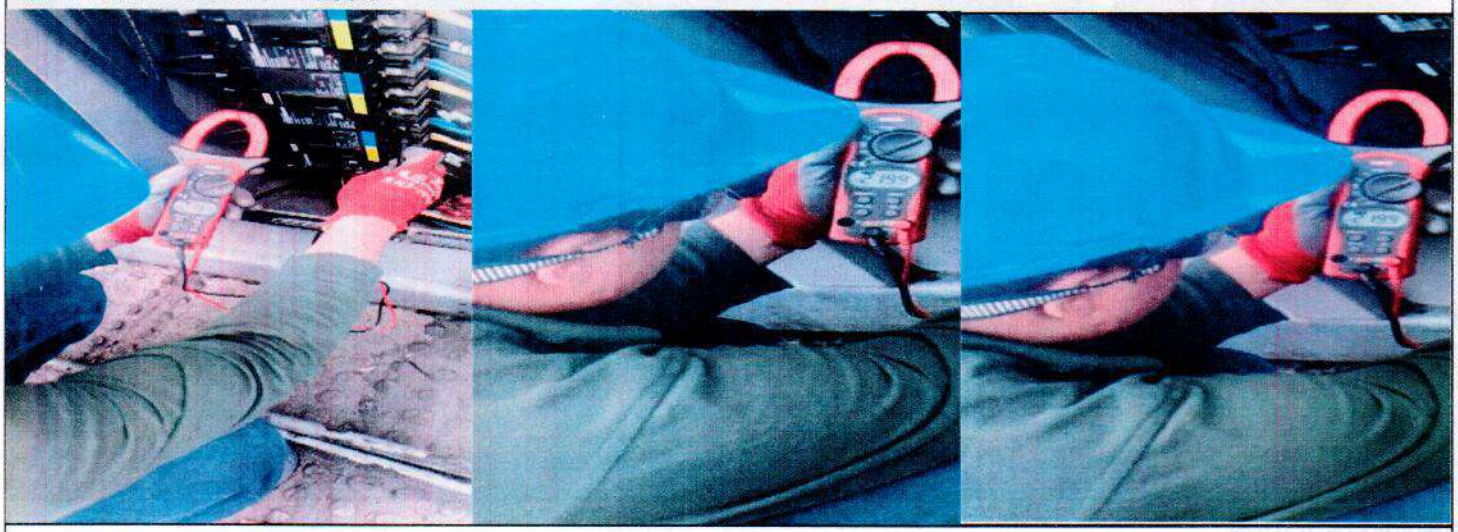
OBSERVACIONES: Se encuentra Compresor de serpentin Circuito B2 Quemado Se realiza el requerimiento para efectuar el Cambio del mismo modelo: DSH240A3ABC SERIE: NH2505979801

MEDIDAS CORRIENTE COMPRESOR 1

MEDIDAS DE TENSION COMPRESOR1

CAMBIO DE COMPRENSOR

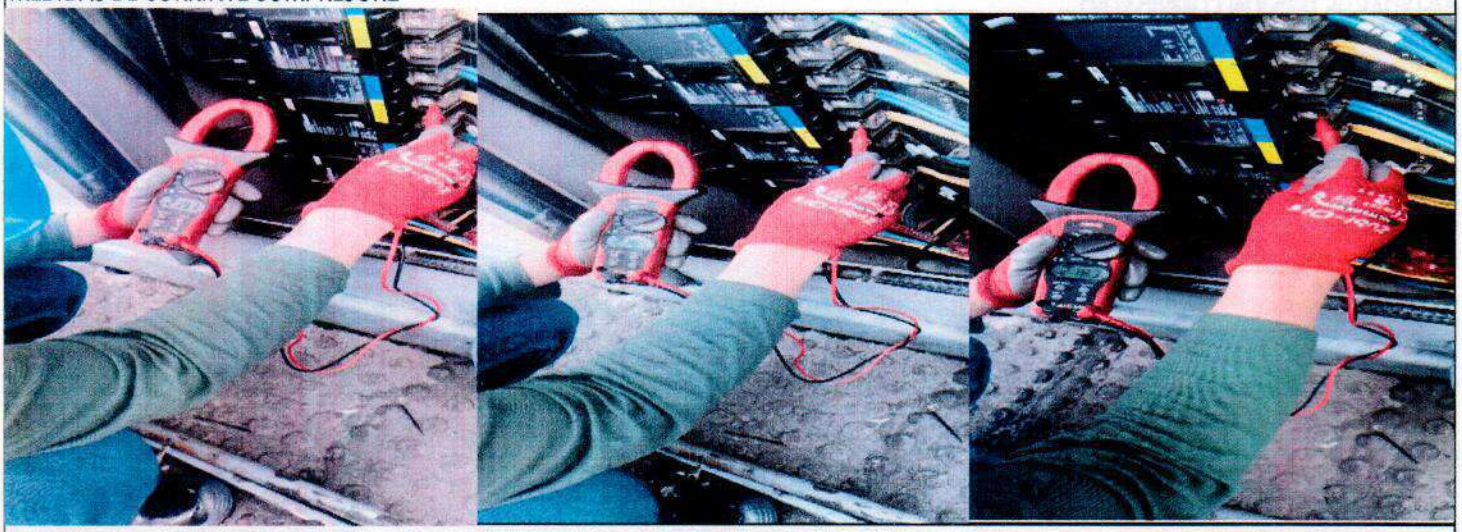
MEDIDAS DE TENSION COMPRESOR2

MEDIDAS DE CORRINTE COMPRESOR2

MEDIDAS DE PRESION

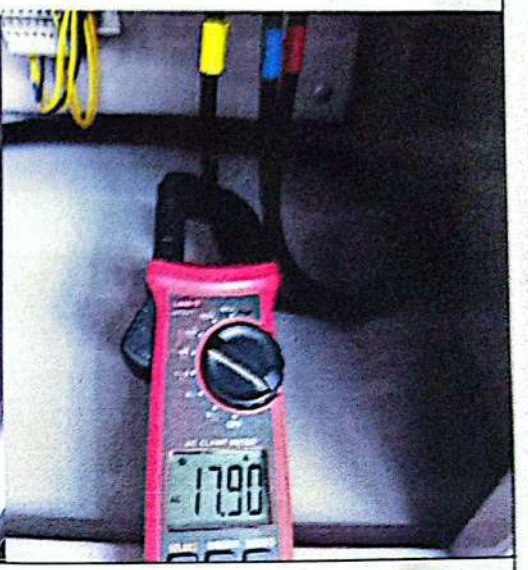
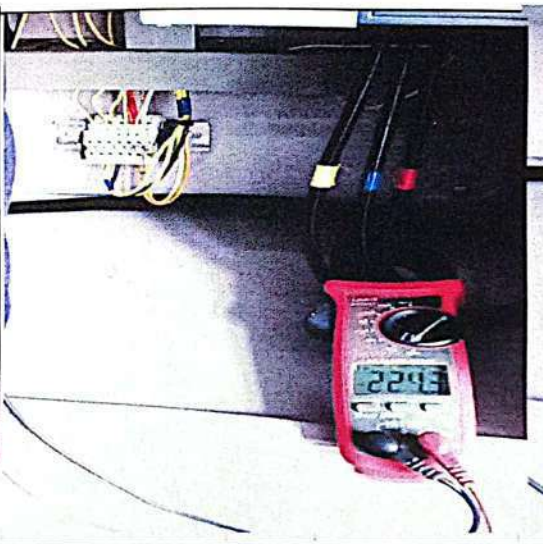
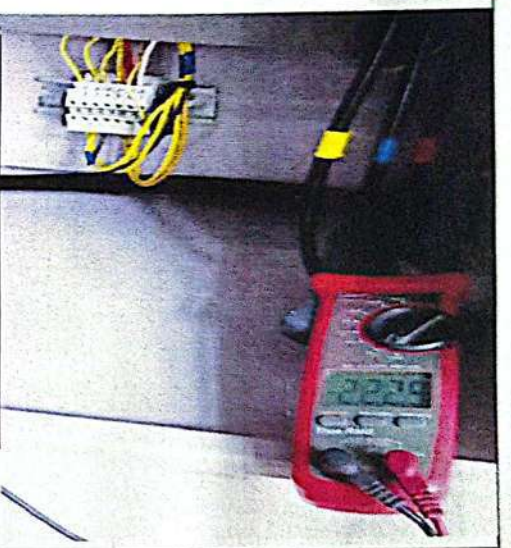
MEDIDAS DE CORRIENTE

MEDIDAS DE TENSION

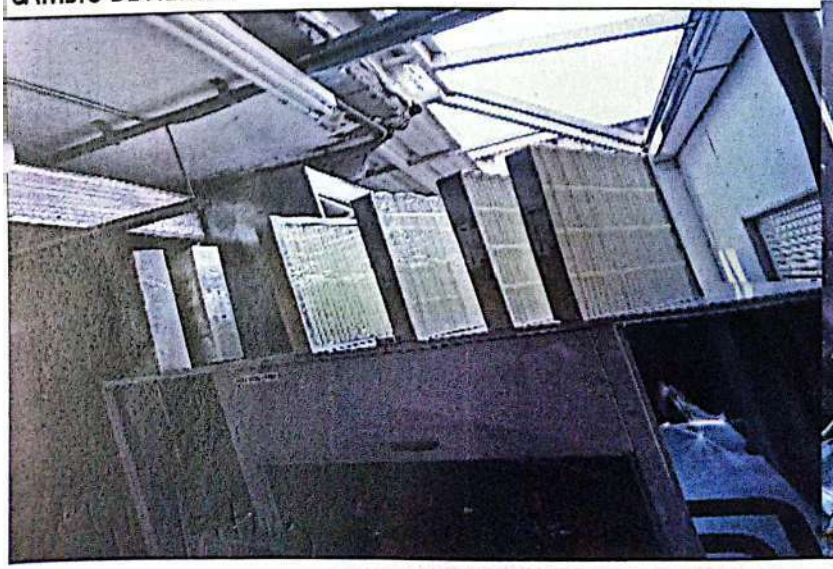
CAMBIO DE FILTROS

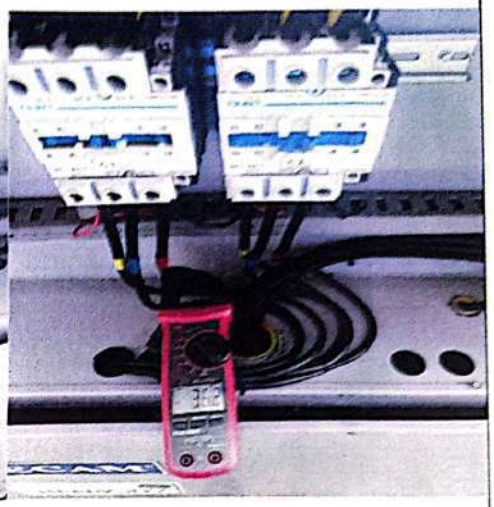
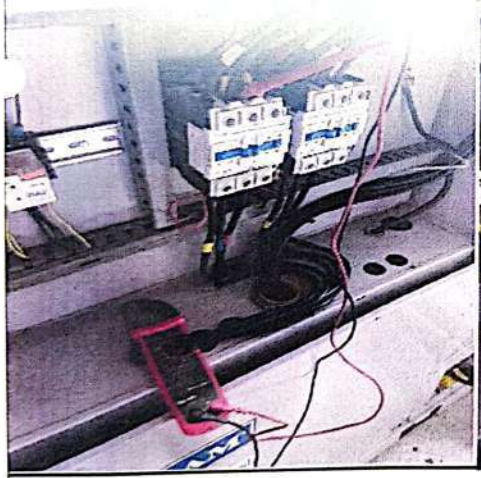
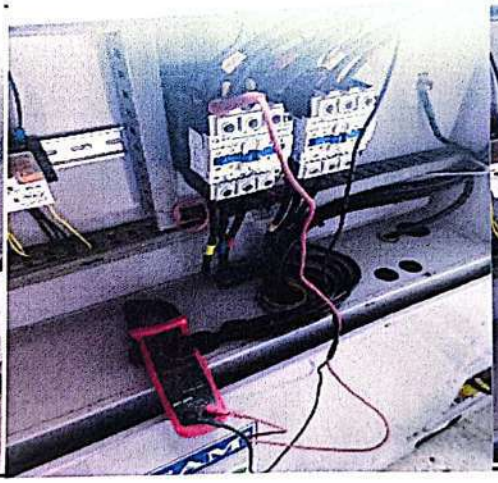
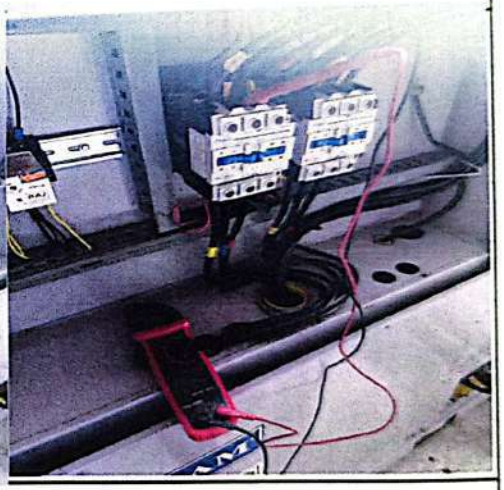
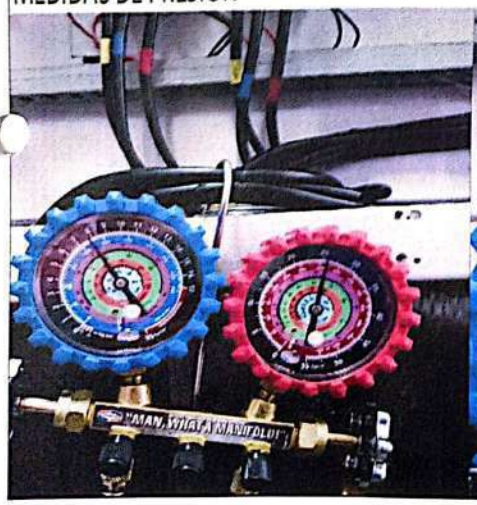
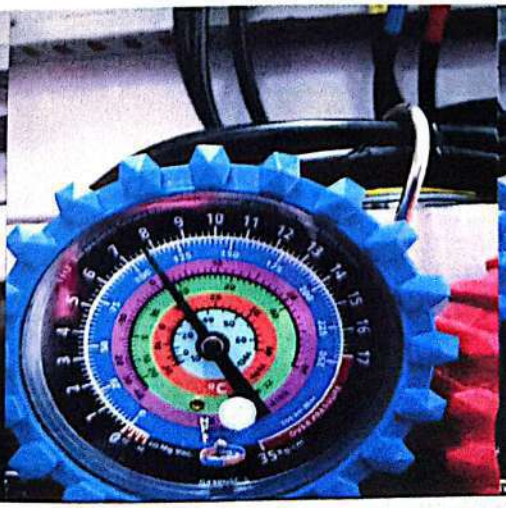
MEDIDAS DE CORRIENTE

MEDIDAS DE TENSION

MEDIDAS DE PRESION

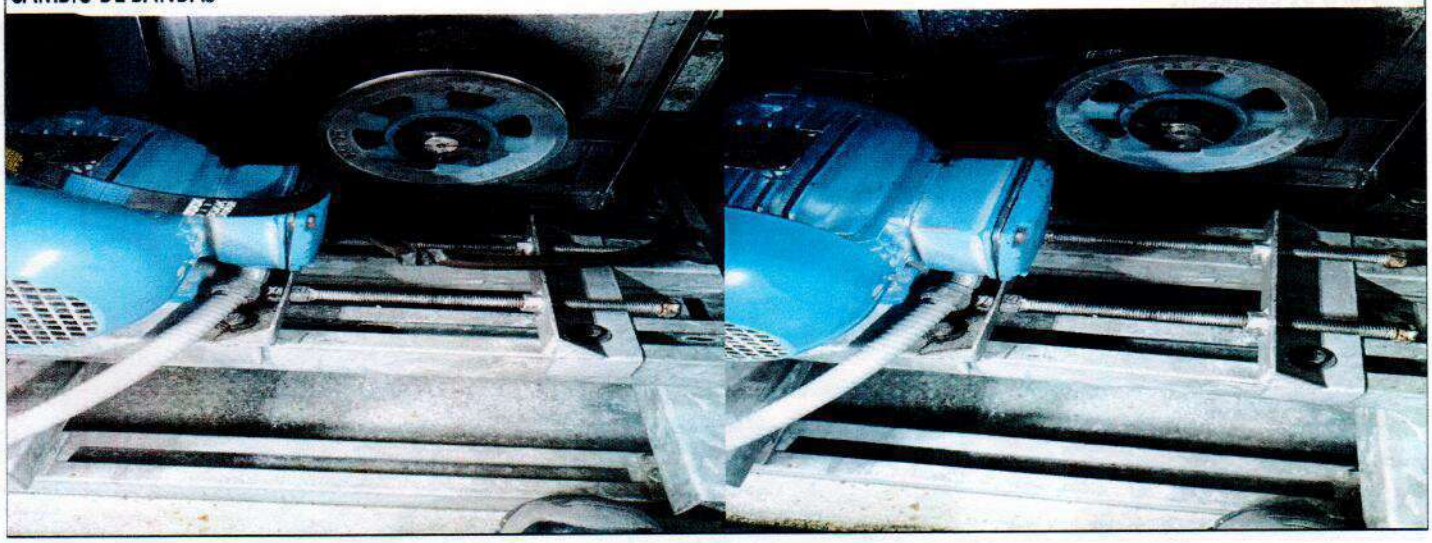
CAMBIO DE BANDAS

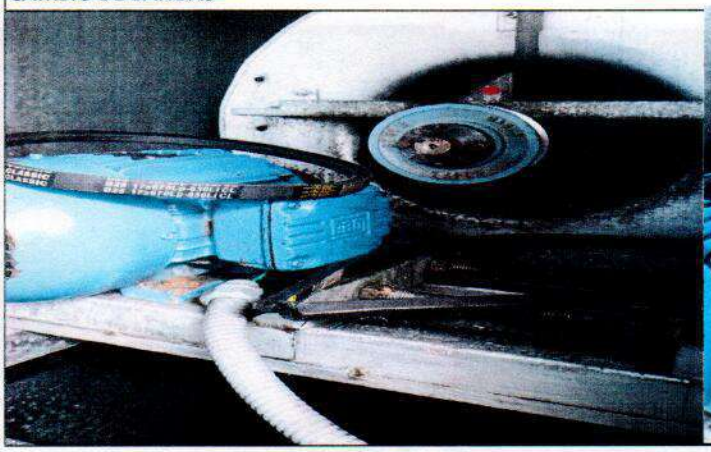
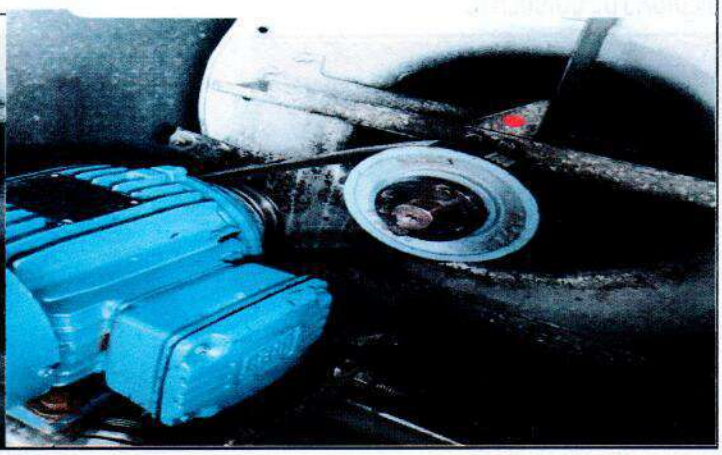
CAMBIO DE BANDAS

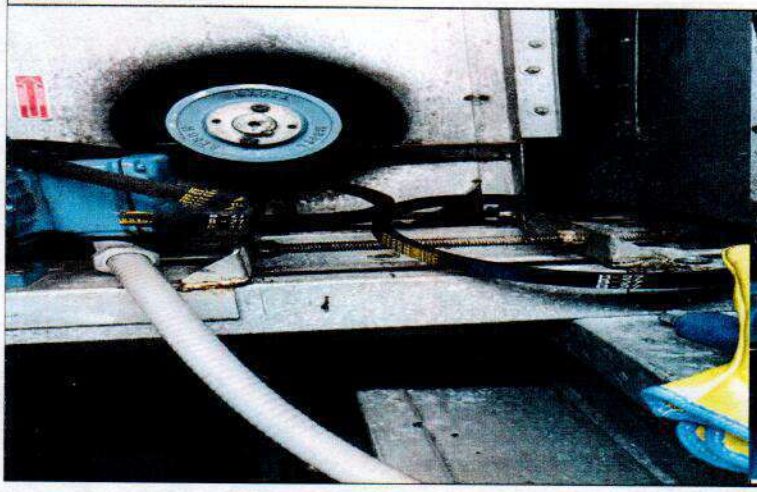
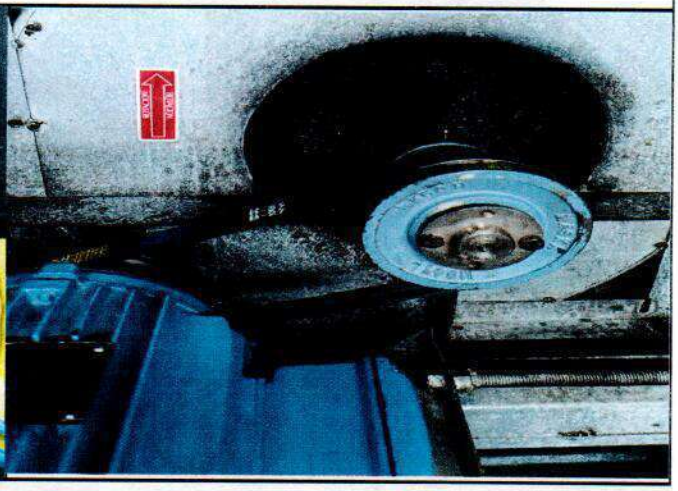
CAMBIO DE BANDAS

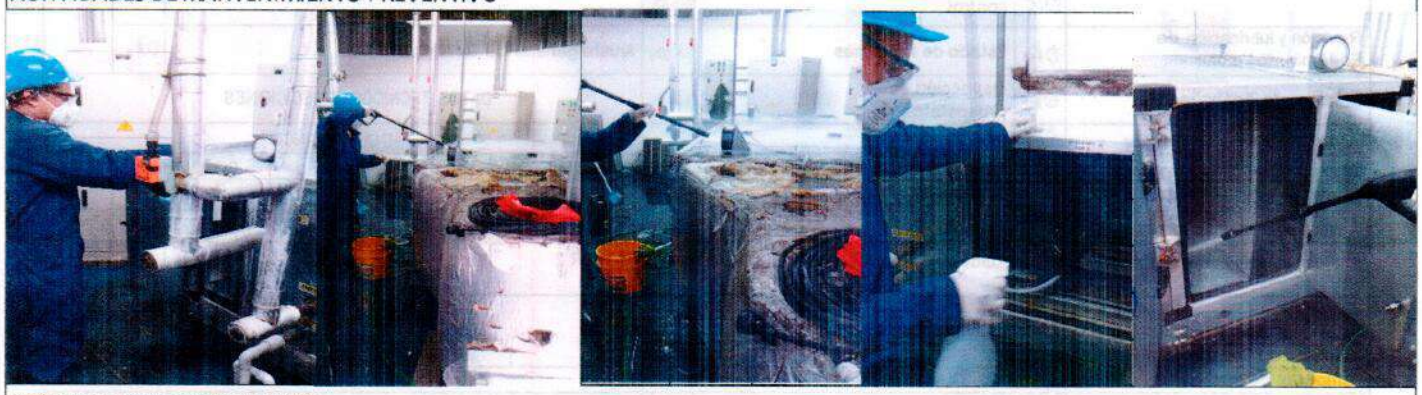
EQUIPO ANTES DEL MANTENIMIENTO

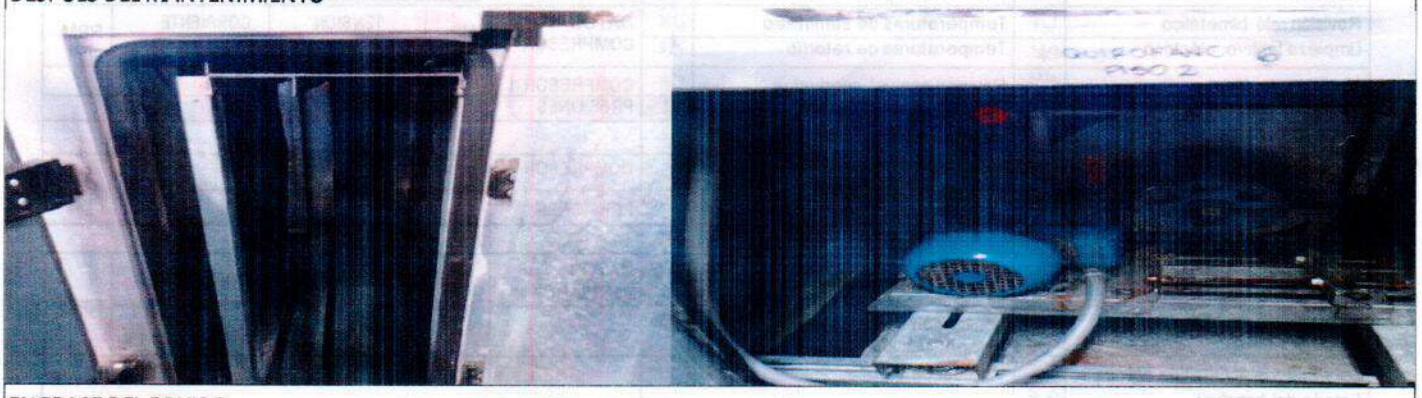
DESPUES DEL MANTENIMIENTO

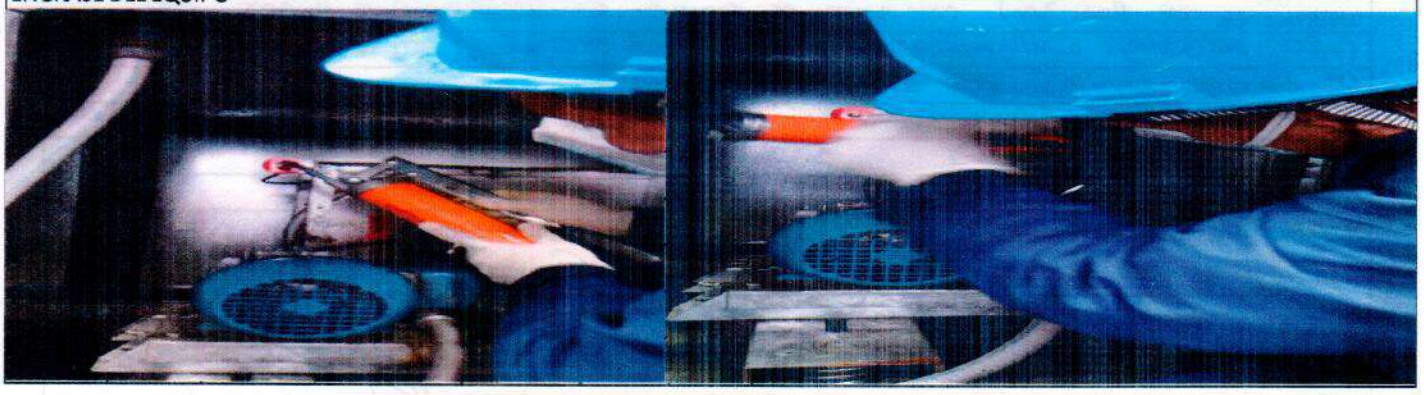
ENGRASE DEL EQUIPO

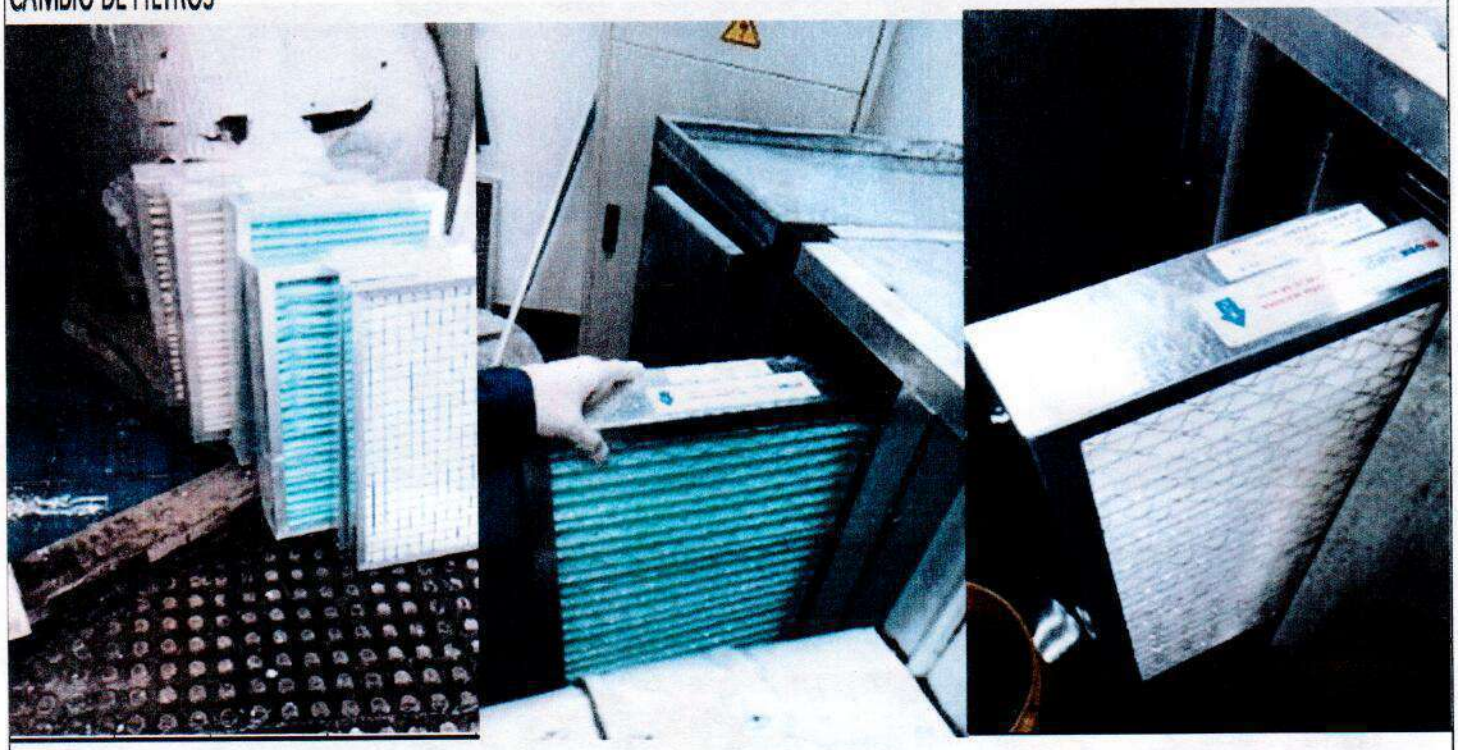
CAMBIO DE FILTROS

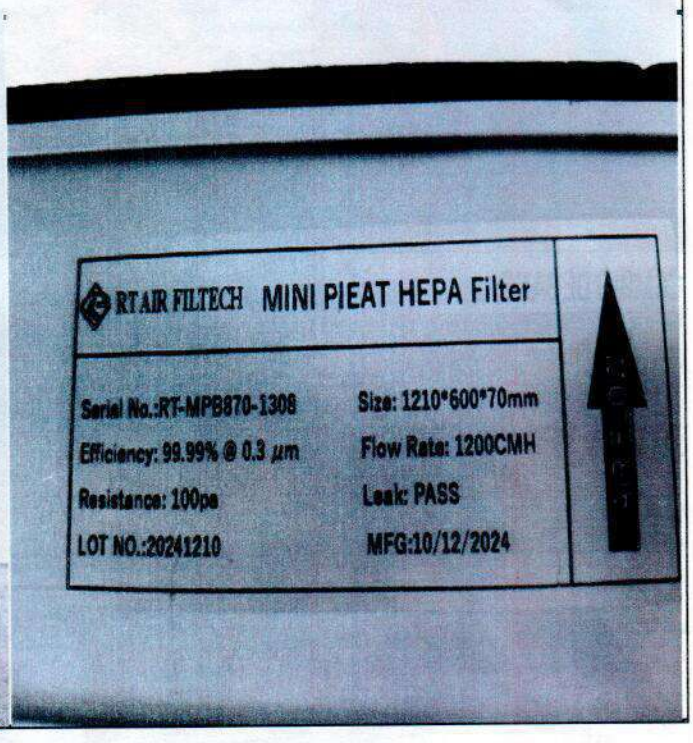
CAMBIO DE FILTROS

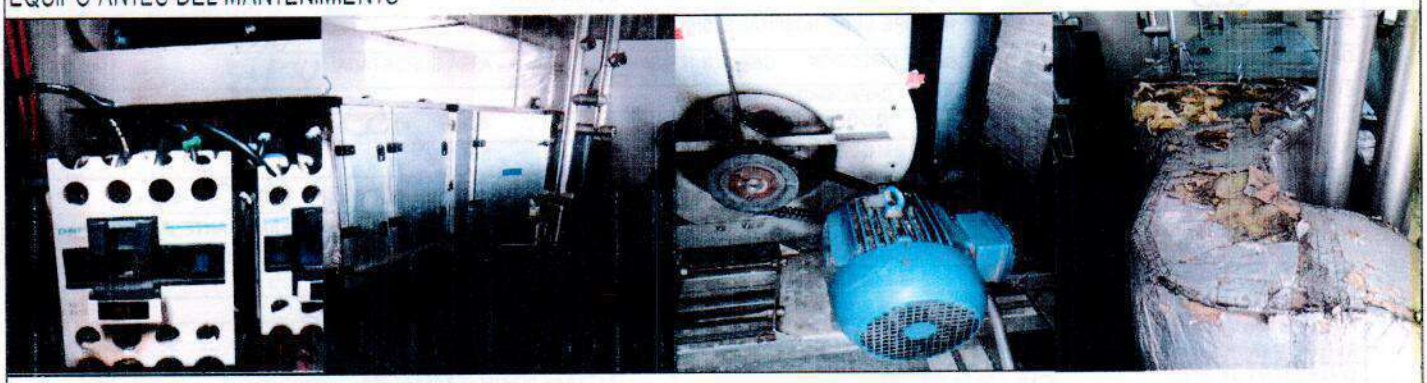
OBSERVACIONES: BORNE AISLADO DEL CONTACTOR REQUIERE CAMBIO, SE SOLICITA CAMBIAR AISLAMIENTO TERMICO DEL DUCTO DE EXTRACCION; SE MEJORA ILUMINACION DEL CUARTO DEL EQUIPO.
SE REALIZA MTO PREVENTIVO DE LA UMA Y QUEDA FUNCIONANDO EN MEJORES CONDICIONES.

EQUIPO ANTES DEL MANTENIMIENTO

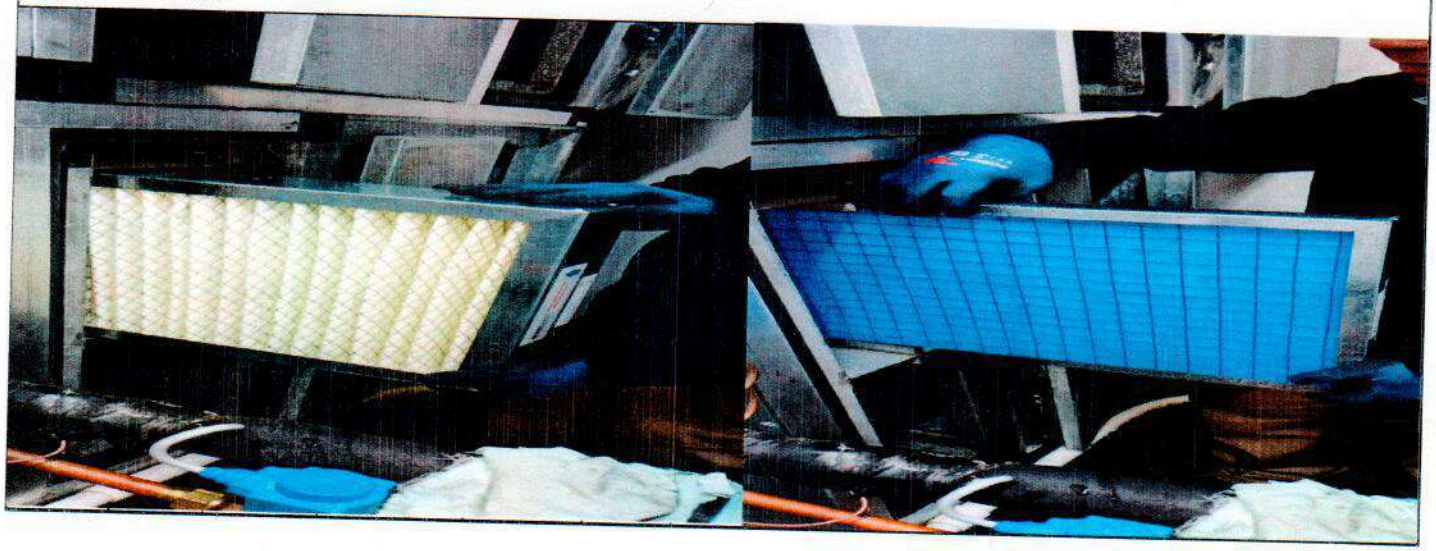
CAMBIO DE FILTROS

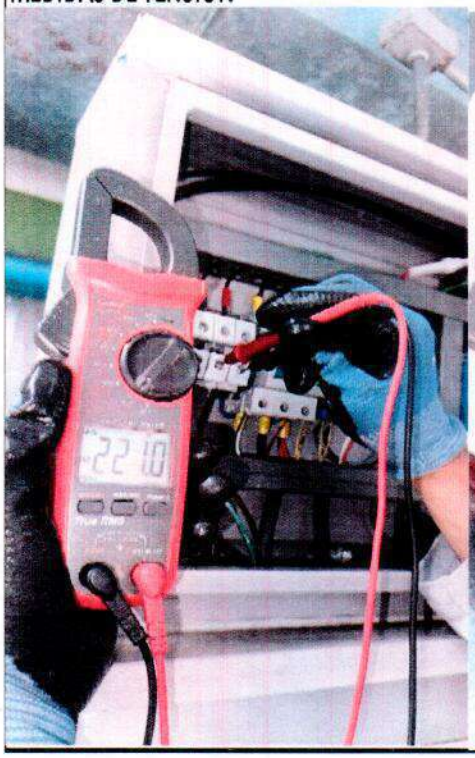
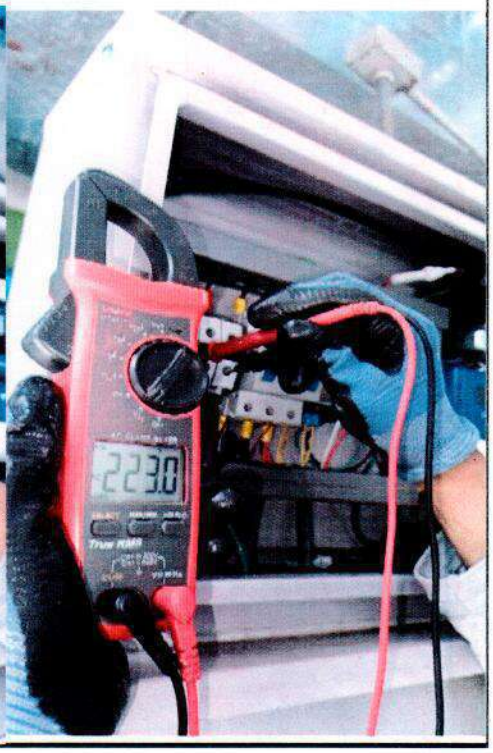
MEDIDAS DE CORRIENTE

MEDIDAS DE TENSION

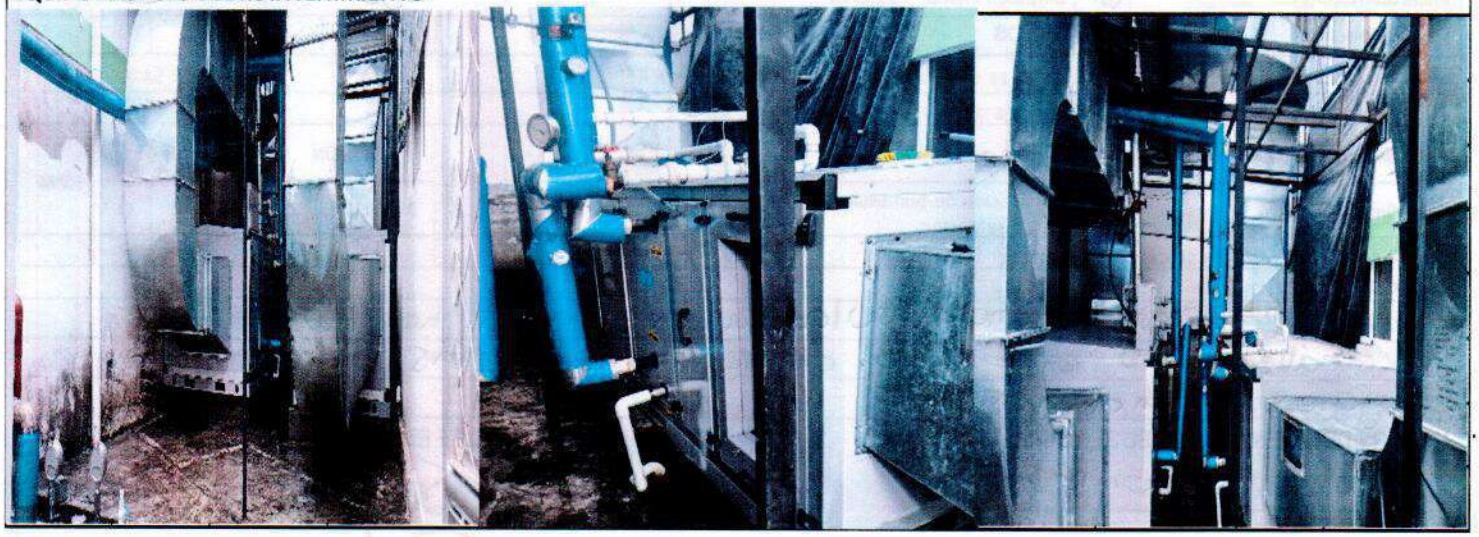
EQUIPO ANTES DEL MANTENIMIENTO

ACTIVIDADES DE MANTENIMIENTO PREVENTIVO

EQUIPO DESPUES DEL MANTENIMIENTO

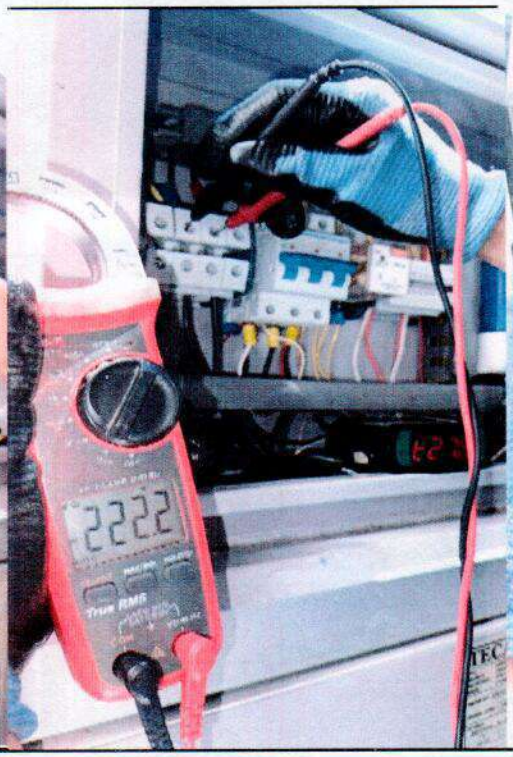
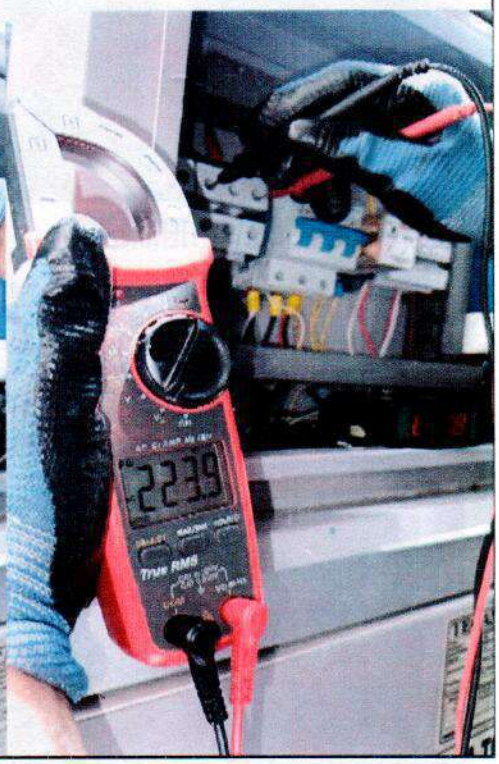
MEDIDAS DE CORRIENTE

MEDIDAS DE TENSION

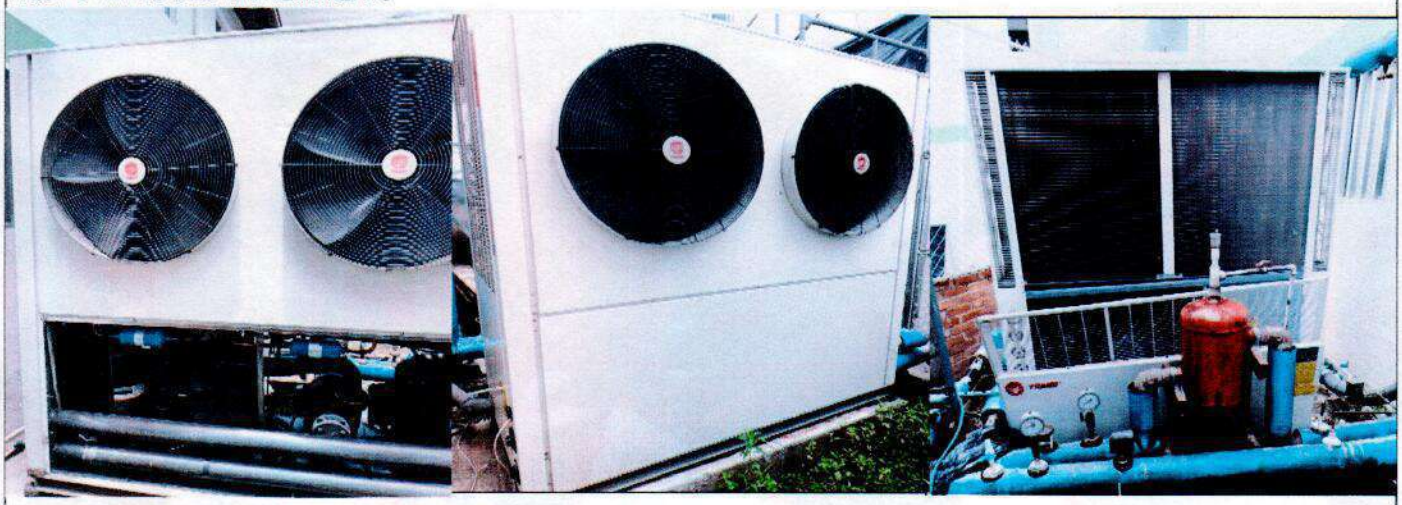
EQUIPO ANTES DEL MANTENIMIENTO

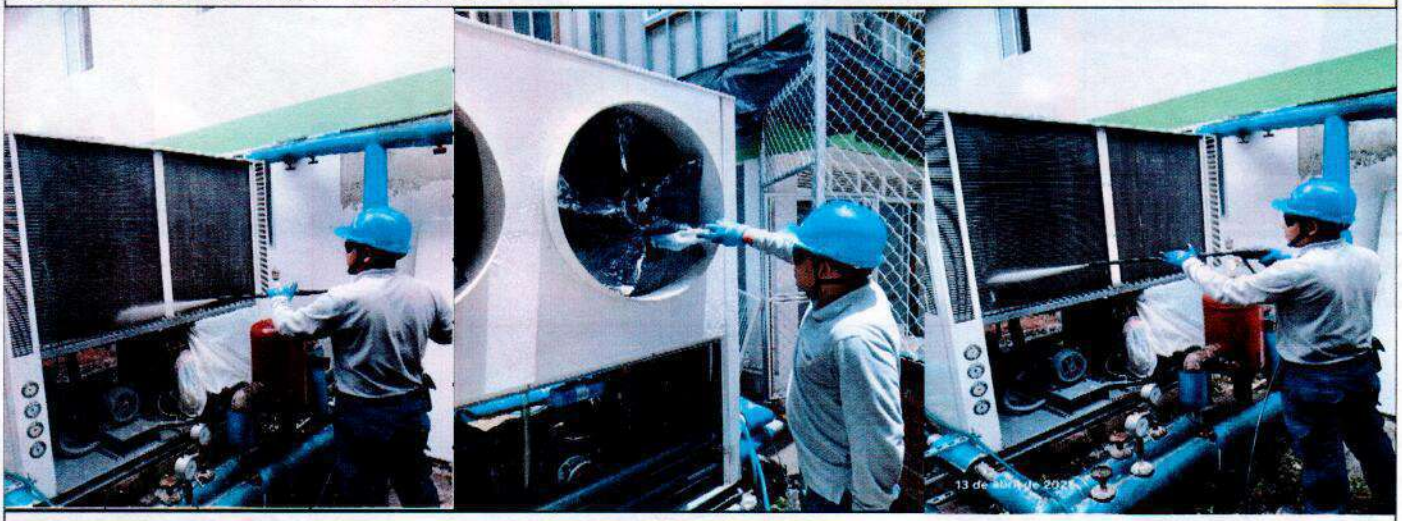
EQUIPO DESPUES DEL MANTENIMIENTO

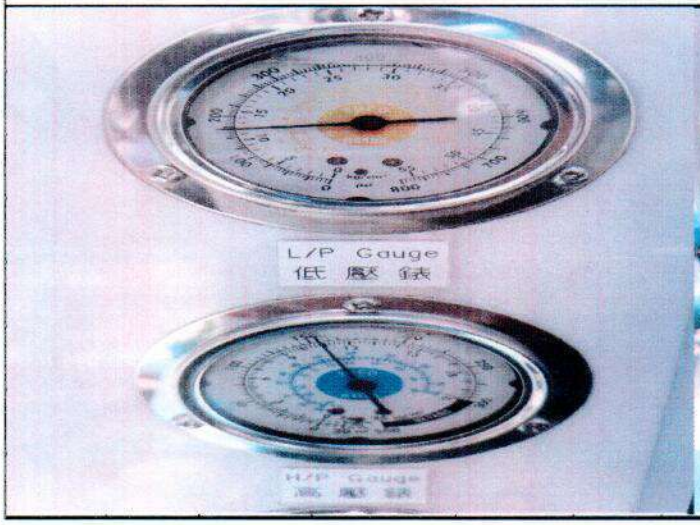
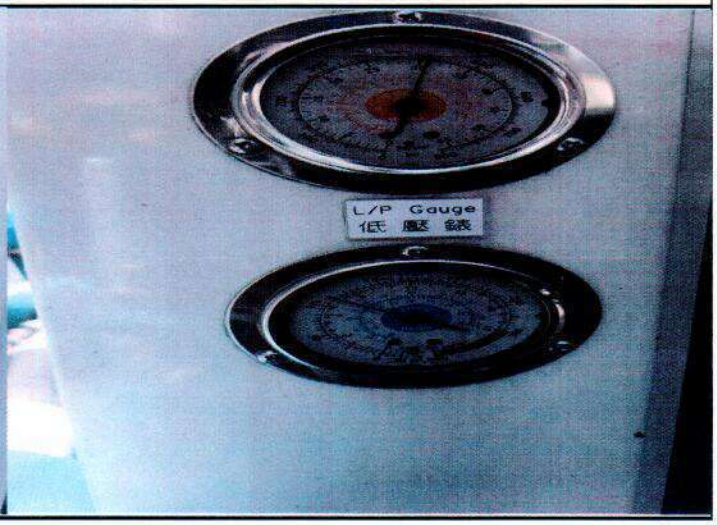
CAMBIO DE PRESION ALTA Y BAJA

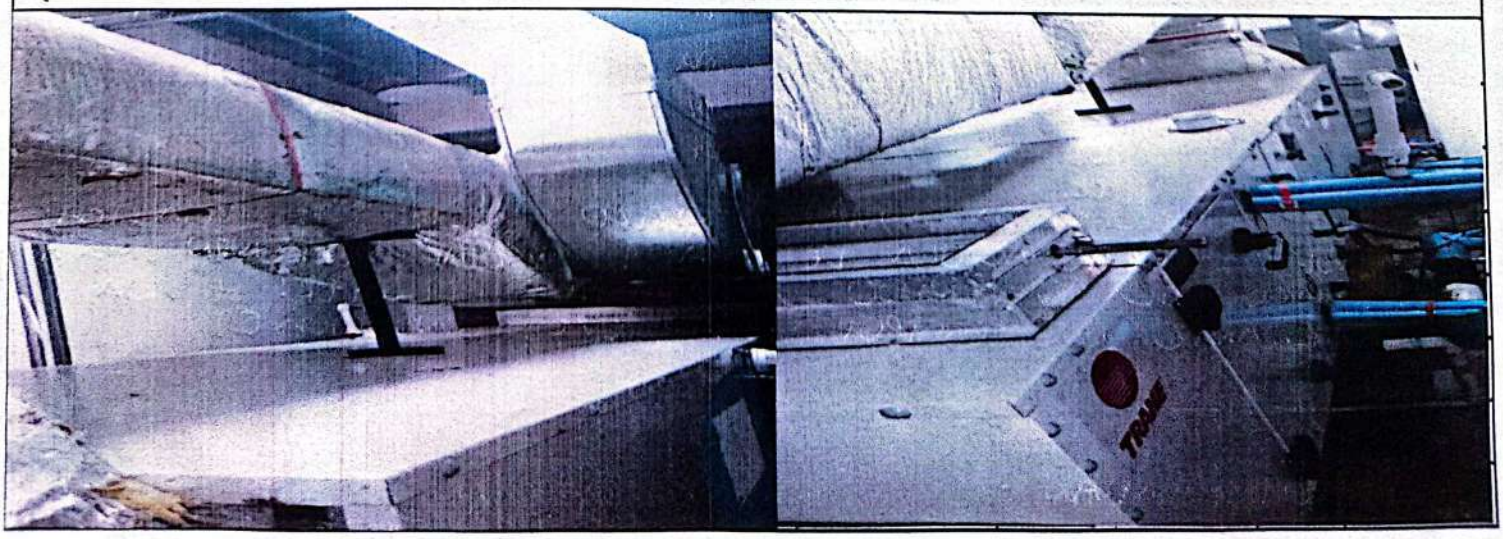
EQUIPO DESPUES DEL MANTENIMIENTO

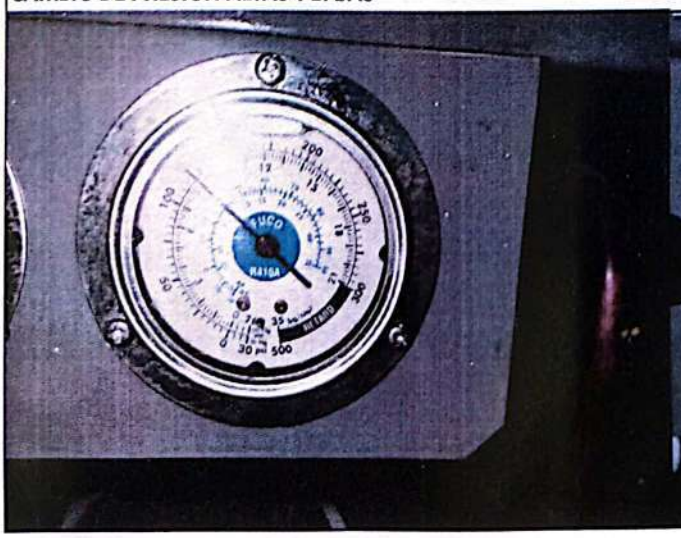
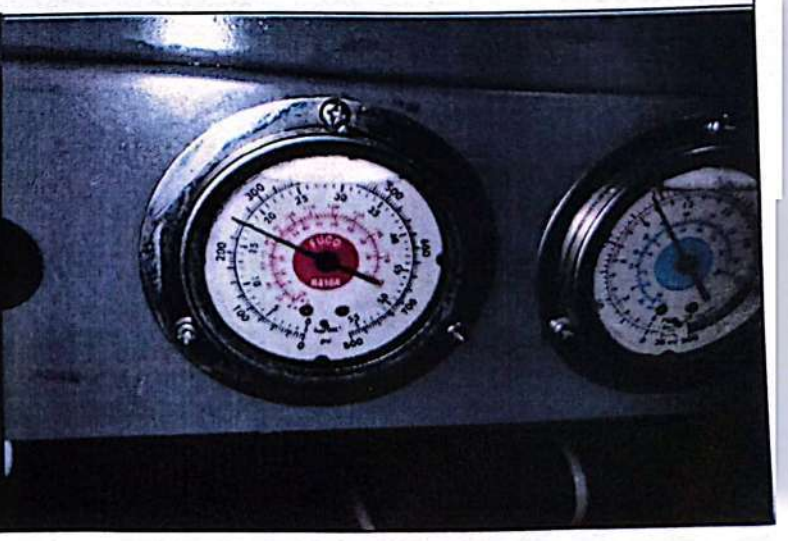
CAMBIO DE PRESION ALTAS Y BAJAS

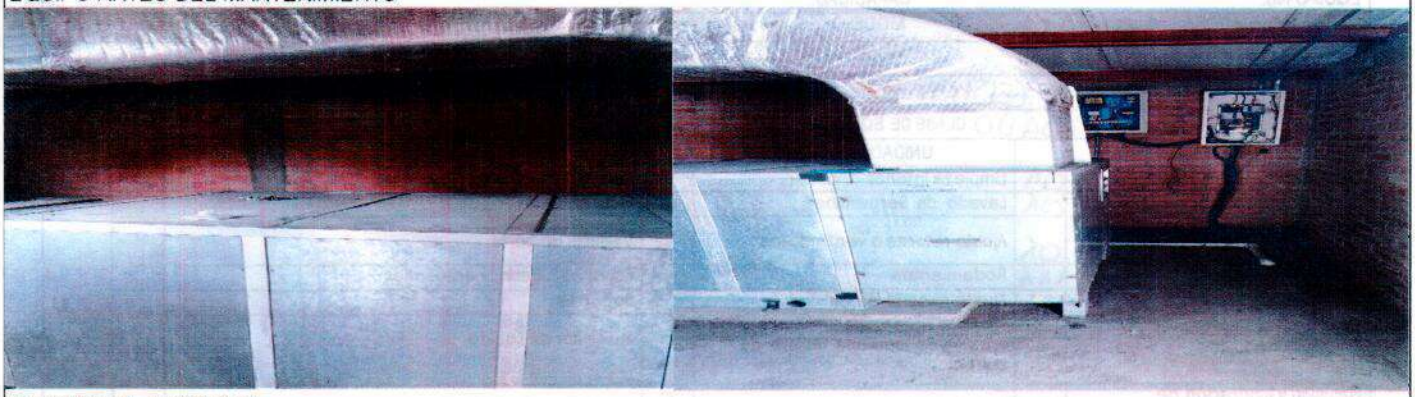
EQUIPO ANTES DEL MANTENIMIENTO

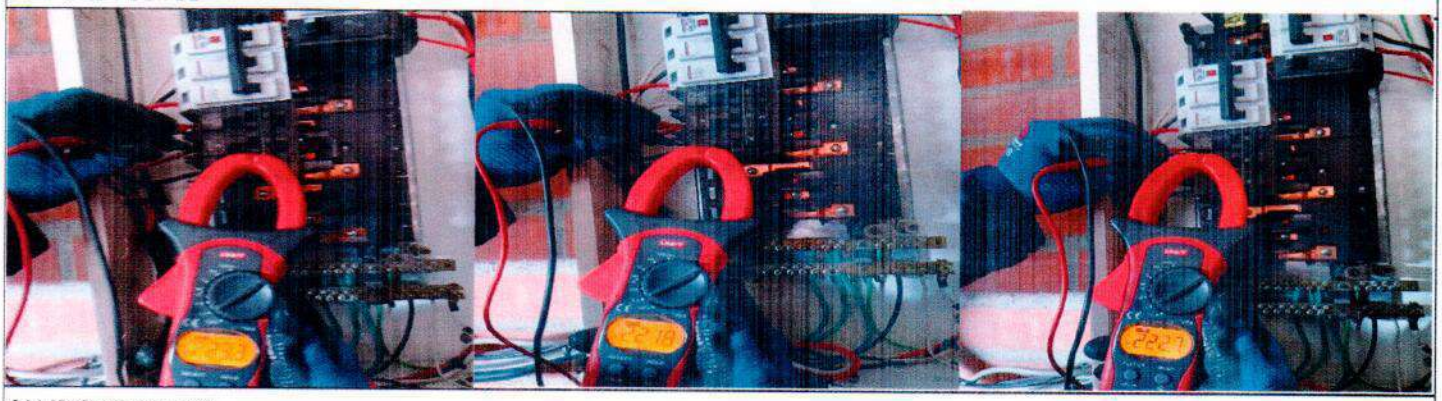
MEDIDAS AMPERAJE

MEDIDAS VOLTAJE

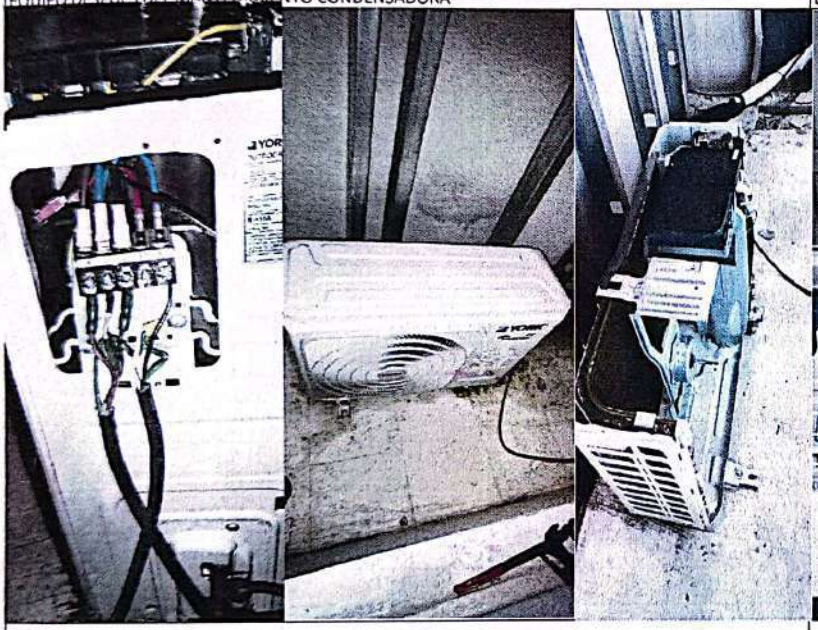
EQUIPO ANTES DEL MANTENIMIENTO CONDENSADORA

ACTIVIDADES DE MANTENIMIENTO PREVENTIVO CONDENSADORA

EQUIPO DESPUES DEL MANTENIMIENTO CONDENSADORA

EQUIPO ANTES DEL MANTENIMIENTO MINI SPLIT

ACTIVIDADES DE MANTENIMIENTO PREVENTIVO MINI SPLIT

EQUIPO DESPUES DEL MANTENIMIENTO MINI SPLIT

OBSERVACIONES: Se realiza mantenimiento preventivo del equipo se deja funcionando en mejores condiciones se instalan soportes para que el equipo no se corroa

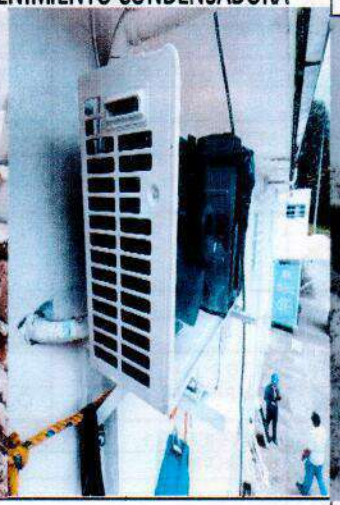
EQUIPO ANTES DEL MANTENIMIENTO CONDESADORA

ACTIVIDADES DE MANTENIMIENTO PREVENTIVO CONDESADORA

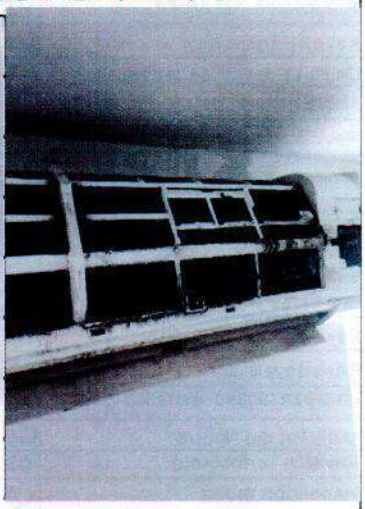
EQUIPO DESPUES DEL MANTENIMIENTO CONDENSADORA

EQUIPO ANTES DEL MANTENIMIENTO MINI SPLIT

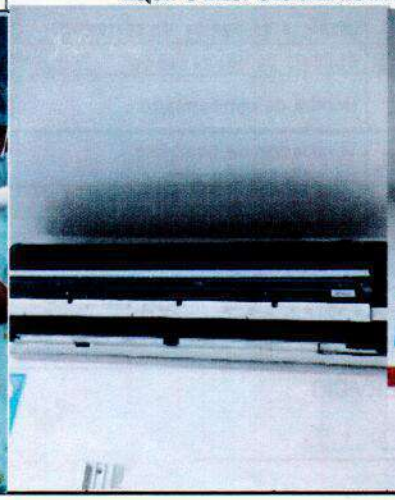
ACTIVIDADES DE MANTENIMIENTO PREVENTIVO MINI SPLIT

EQUIPO DESPUES DEL MANTENIMIENTO MINI SPLIT

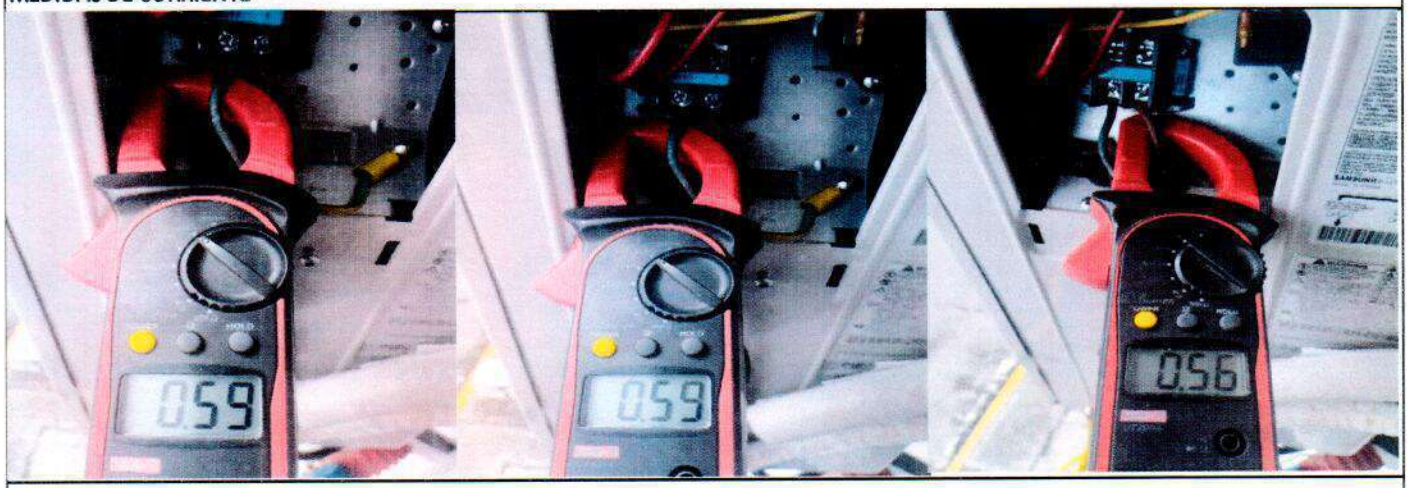
MEDIDAS DE CORRIENTE

MEDIDAS DE TENSION

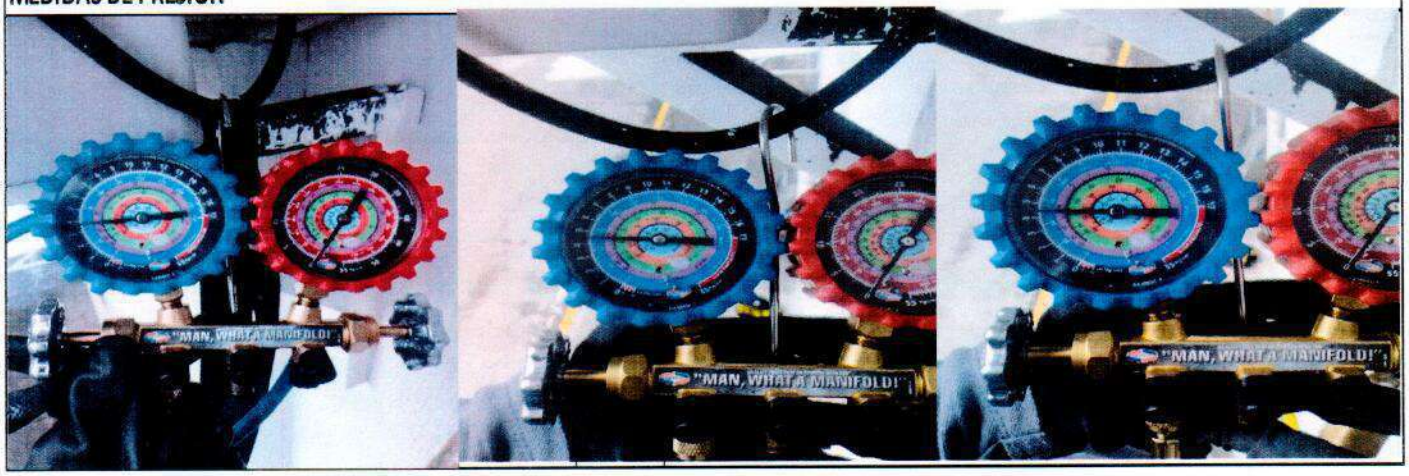
MEDIDAS DE PRESION

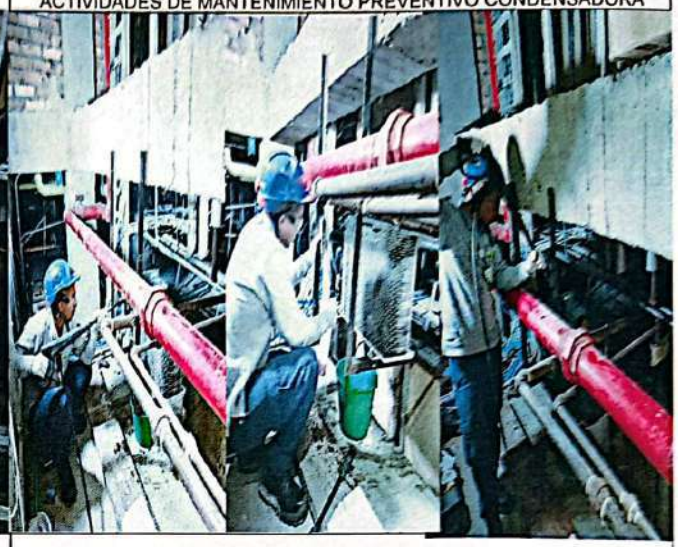
EQUIPO ANTES DEL MANTENIMIENTO CONDENSADORA

ACTIVIDADES DE MANTENIMIENTO PREVENTIVO CONDENSADORA

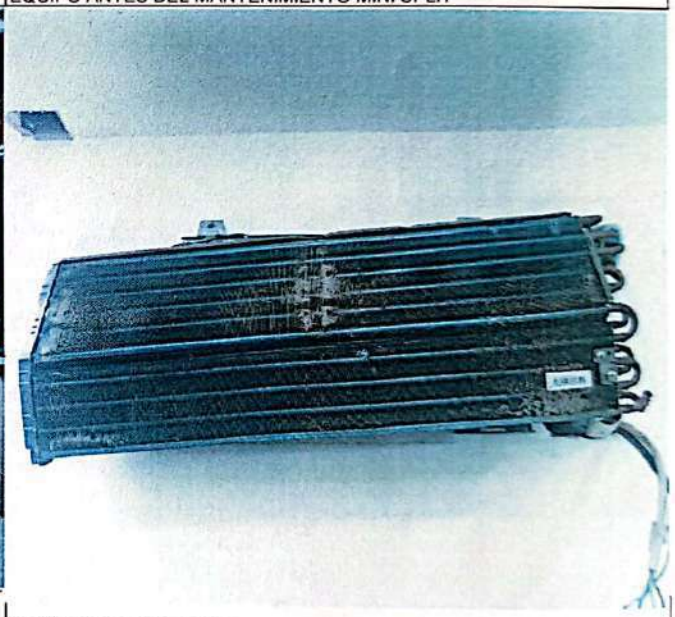
EQUIPO DESPUES DEL MANTENIMIENTO CONDENSADORA

EQUIPO ANTES DEL MANTENIMIENTO MINI SPLIT

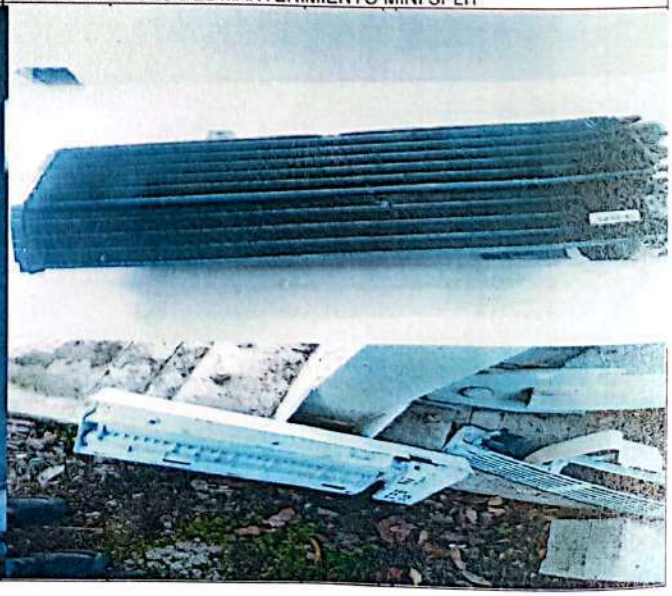
ACTIVIDADES DE MANTENIMIENTO PREVENTIVO MINI SPLIT

EQUIPO DESPUES DEL MANTENIMIENTO MINI SPLIT

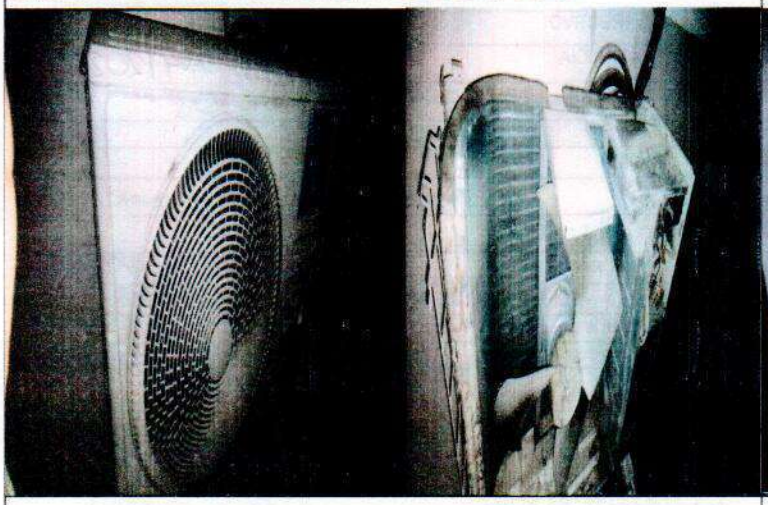
EQUIPO ANTES DEL MANTENIMIENTO CONDENSADORA

ACTIVIDADES DE MANTENIMIENTO PREVENTIVO CONDENSADORA
