FORMATO DE MANTENIMIENTO AIRES ACONDICIONADOS Y SISTEMA DE VENTILACIÓN

CIUDAD: POPAYÁN NOMBRE SEDE: HOSPITAL SUSNA OPEZ DE VALENCIA FECHA: 05/05/2025

ME&ntegral	FORMATO DE MANTENIMIENTO AIRES ACONDICIONADOS Y SISTEMA DE VENTILACION	Codigo: M&E F.N° 003 EDIFICIO UMI CHILLER

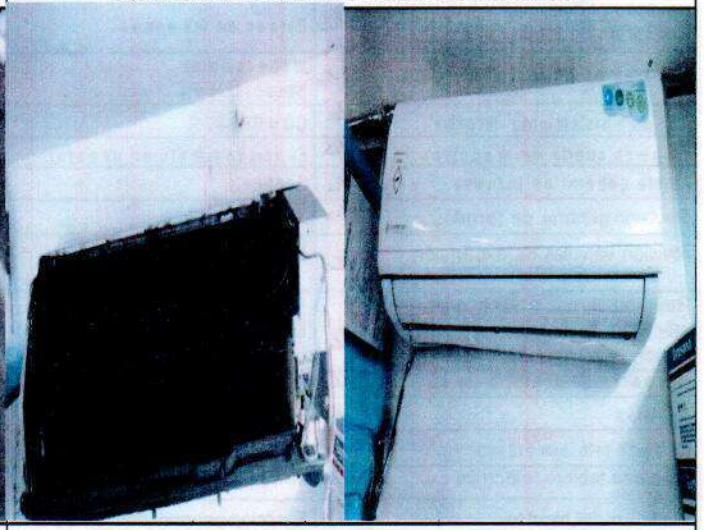
EQUIPO DESPUES DEL MANTENIMIENTO CONDENSADORA

EQUIPO ANTES DEL MANTENIMIENTO MINI SPLIT

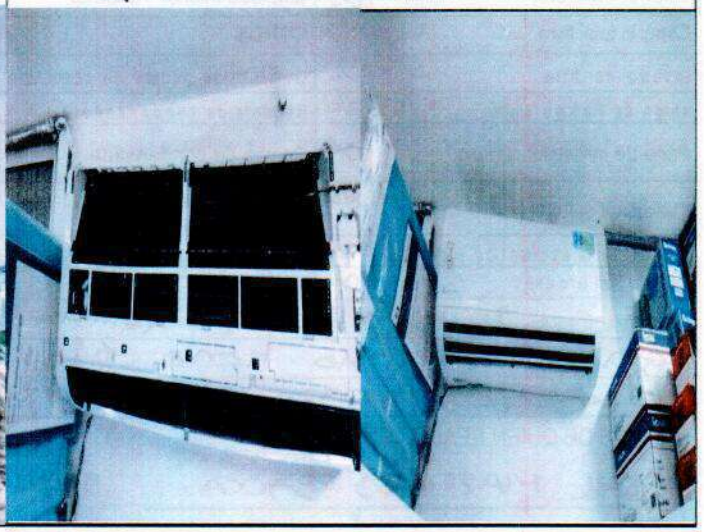
ACTIVIDADES DE MANTENIMIENTO PREVENTIVO MINI SPLIT

EQUIPO DESPUES DEL MANTENIMIENTO MINI SPLIT

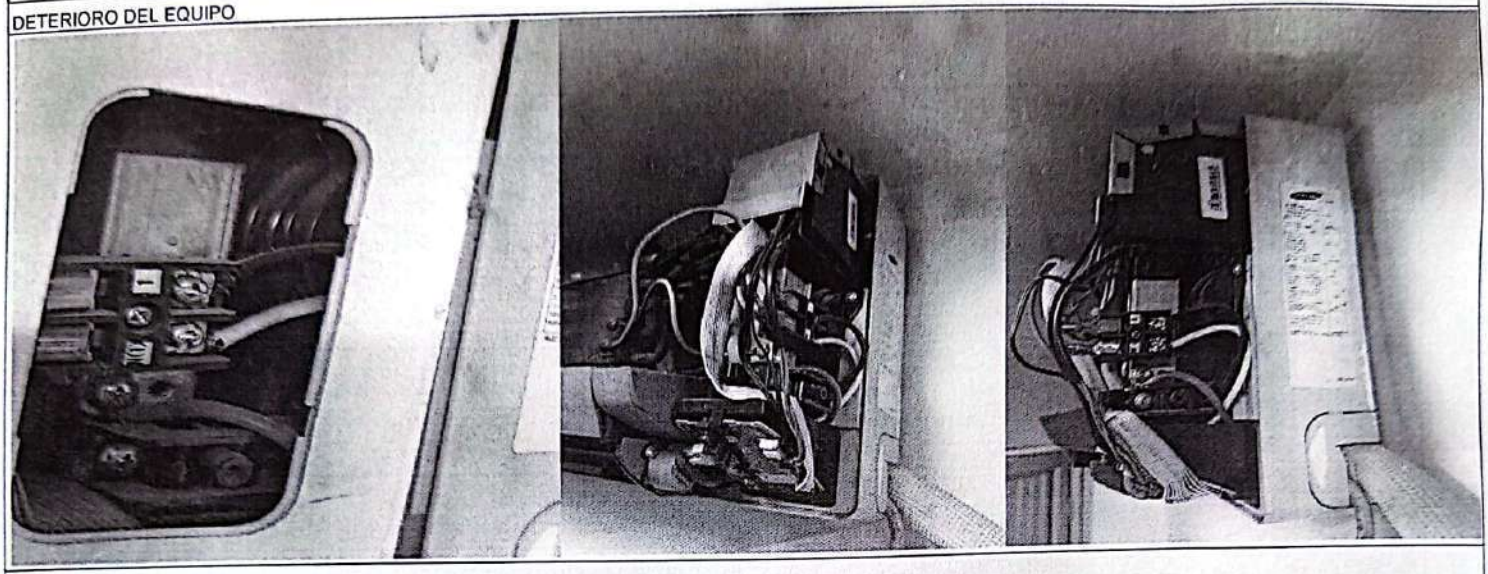
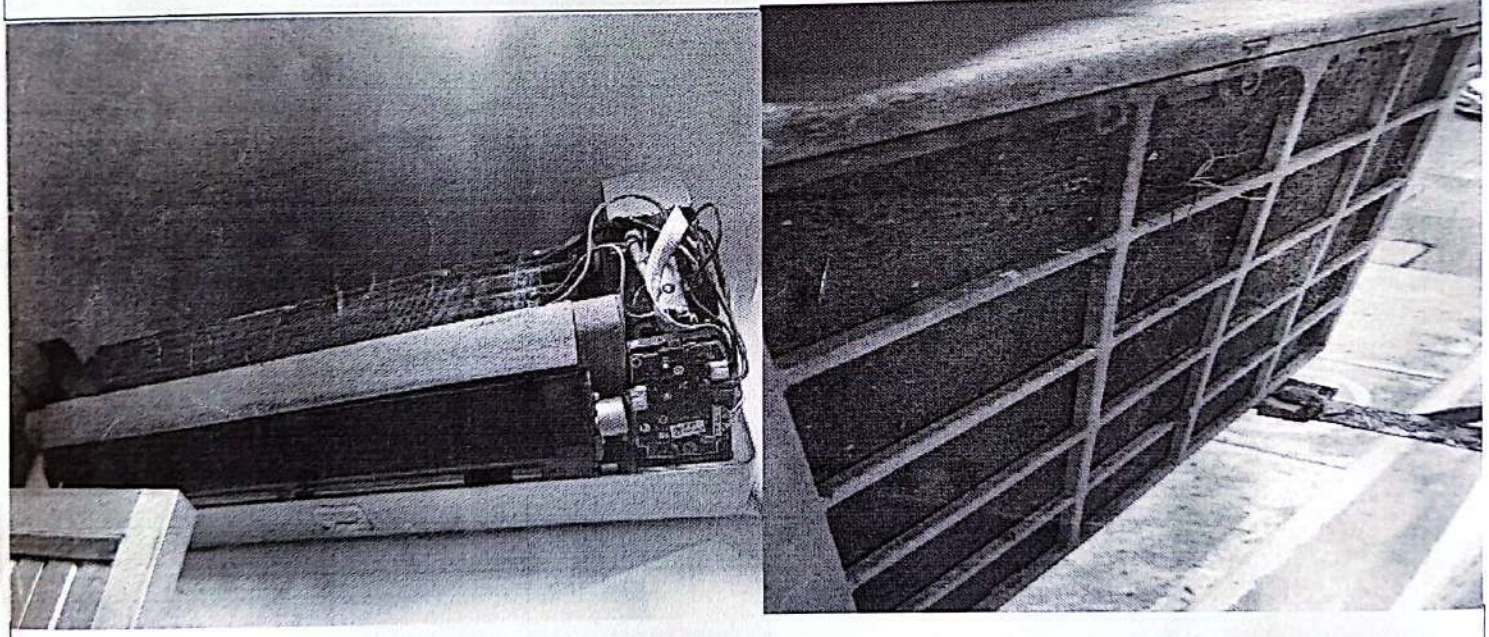
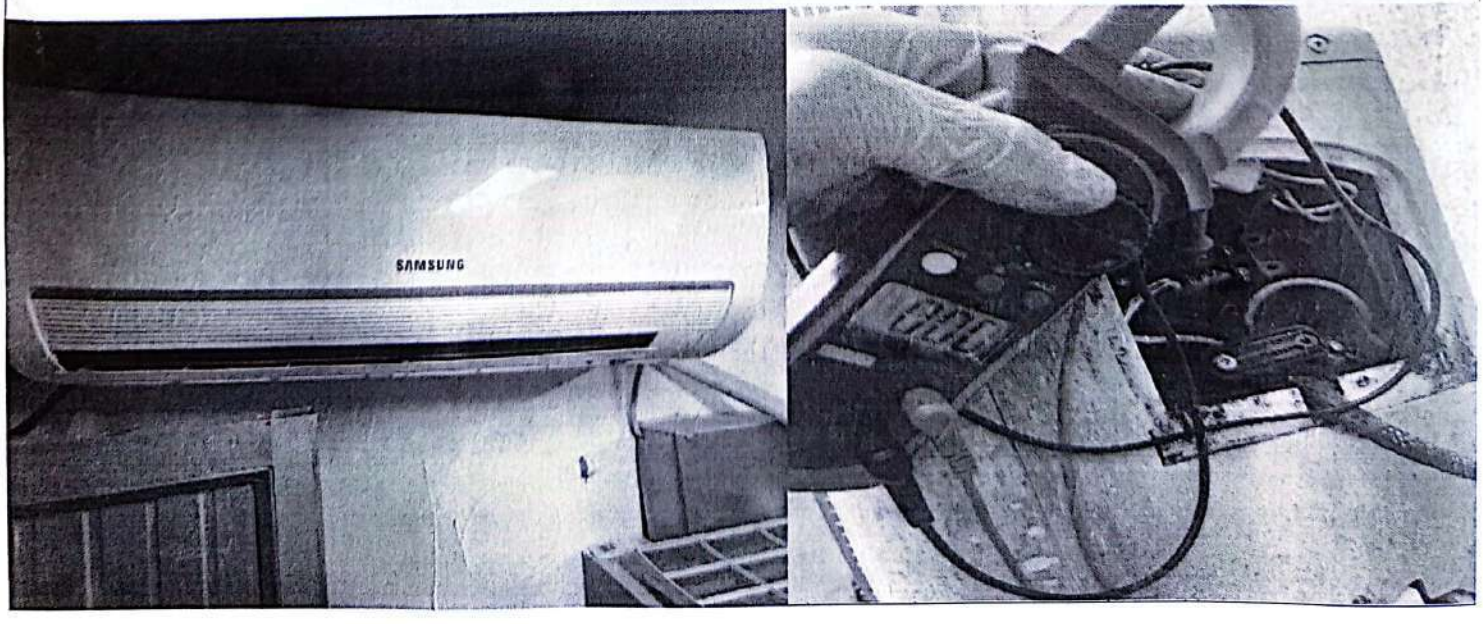
OBSERVACIONES: • Unidad exterior en deterioro absoluto (derrame de liquidos en borner de comunicacrión, serpentin obstruido) • Unidad interior falla en tarjeta, mal estado de tpas plasticas. Tuberia en deterioro presenta goteo de refrigerante SE SOLICITA HACER CAMBIO DEL EQUIPO POR EL ESTADO DEL MISMO, Y POR EFICIENCIA/IMPACTO AMBIENTAL.

DETERIORO DEL EQUIPO

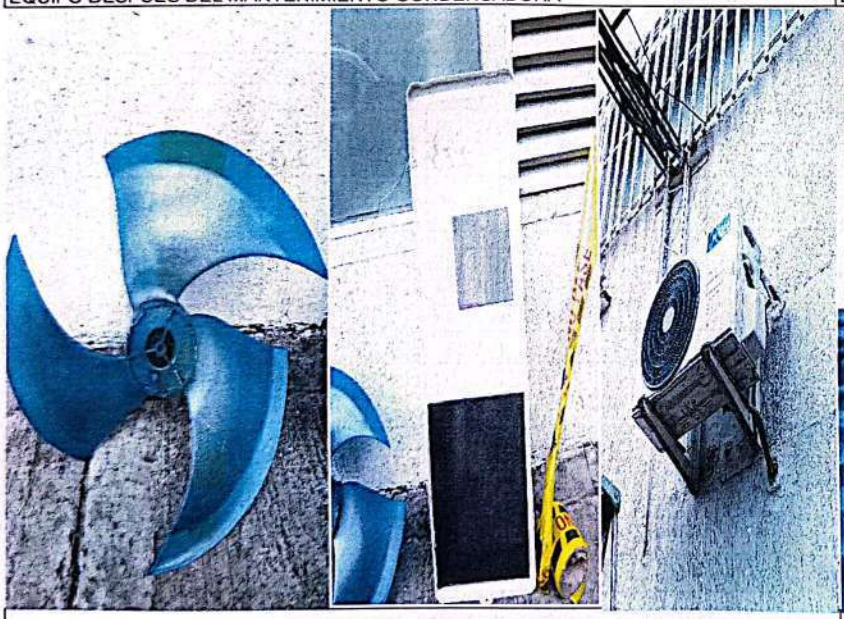
EQUIPO ANTES DEL MANTENIMIENTO CONDENSADORA

ACTIVIDADES DE MANTENIMIENTO PREVENTIVO CONDENSADORA

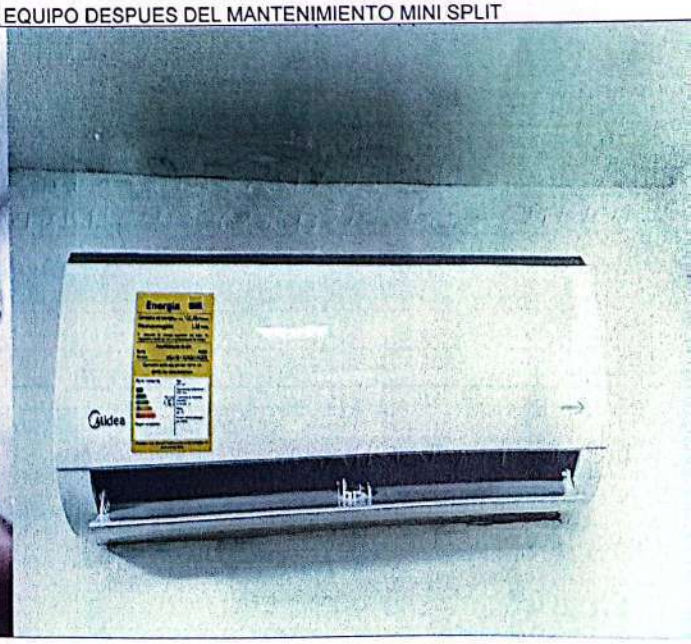
ACTIVIDADES DE MANTENIMIENTO PREVENTIVO MINI SPLIT

EQUIPO DESPUES DEL MANTENIMIENTO MINI SPLIT

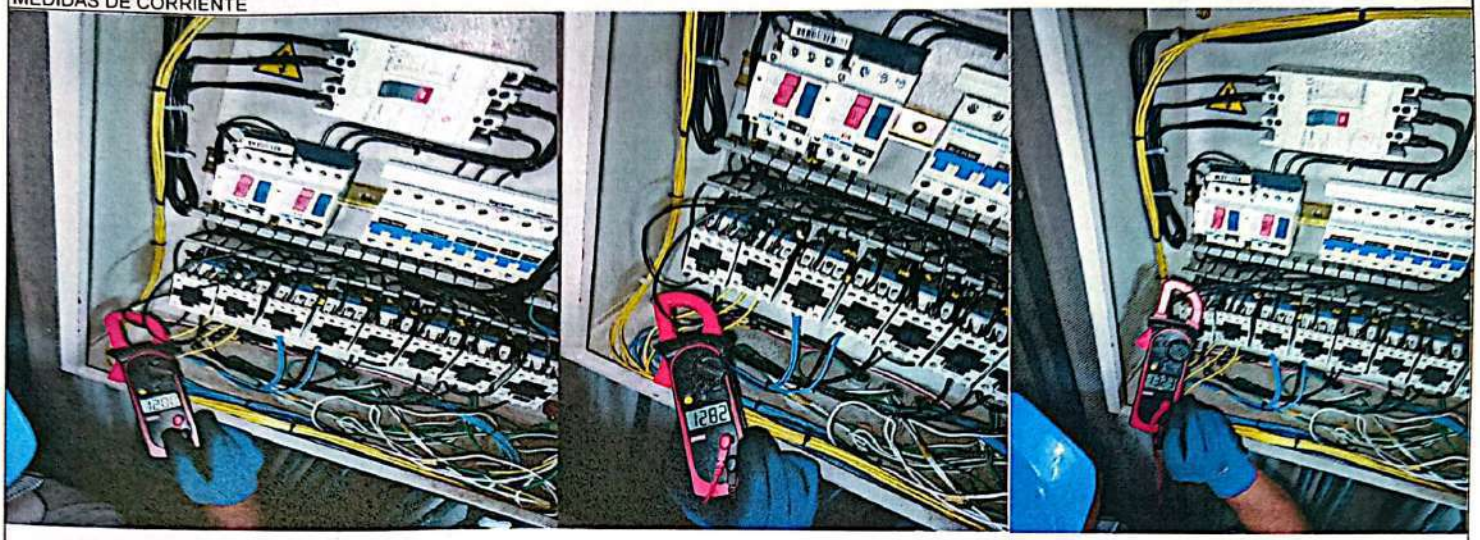
MEDIDAS DE CORRIENTE

MEDIDAS DE TENSION

OBSERVACIONES: Se realiza el mantenimiento Preventivo se procede a cambiar las correas (2) B32, se cambian dos tobos led 18w para mejorar la iluminacion y tambien se cambian los Filtros y se deja Funcionando normalmente.

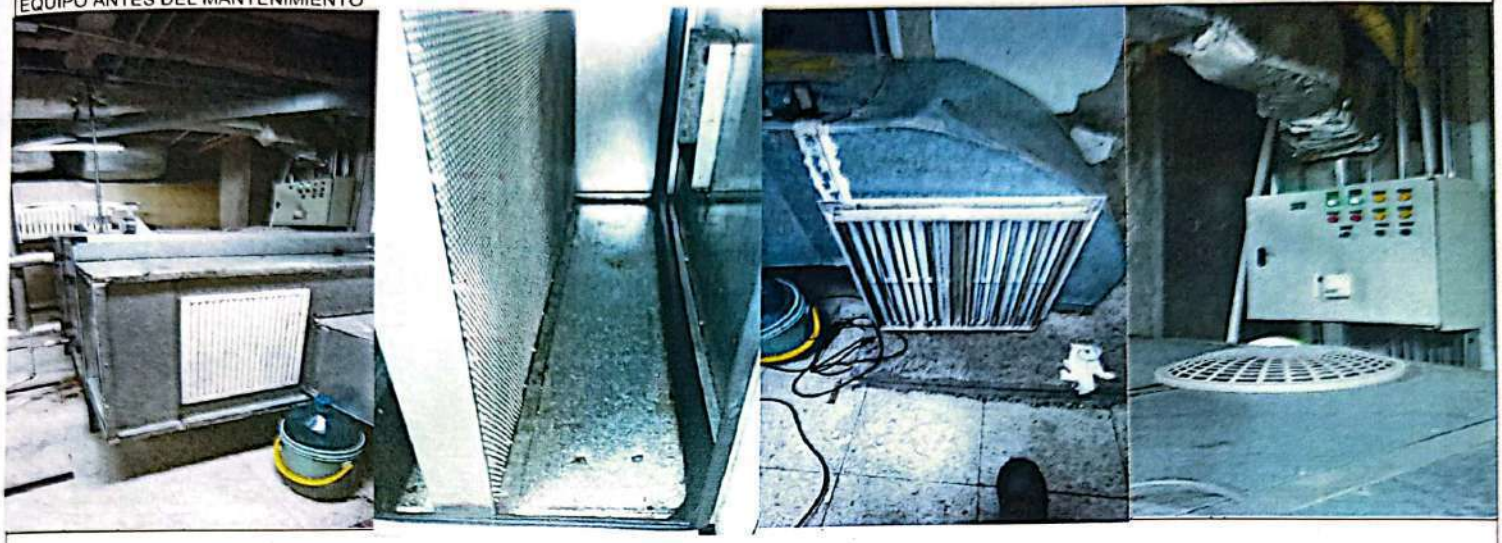
EQUIPO ANTES DEL MANTENIMIENTO

ACTIVIDADES DE MANTENIMIENTO PREVENTIVO

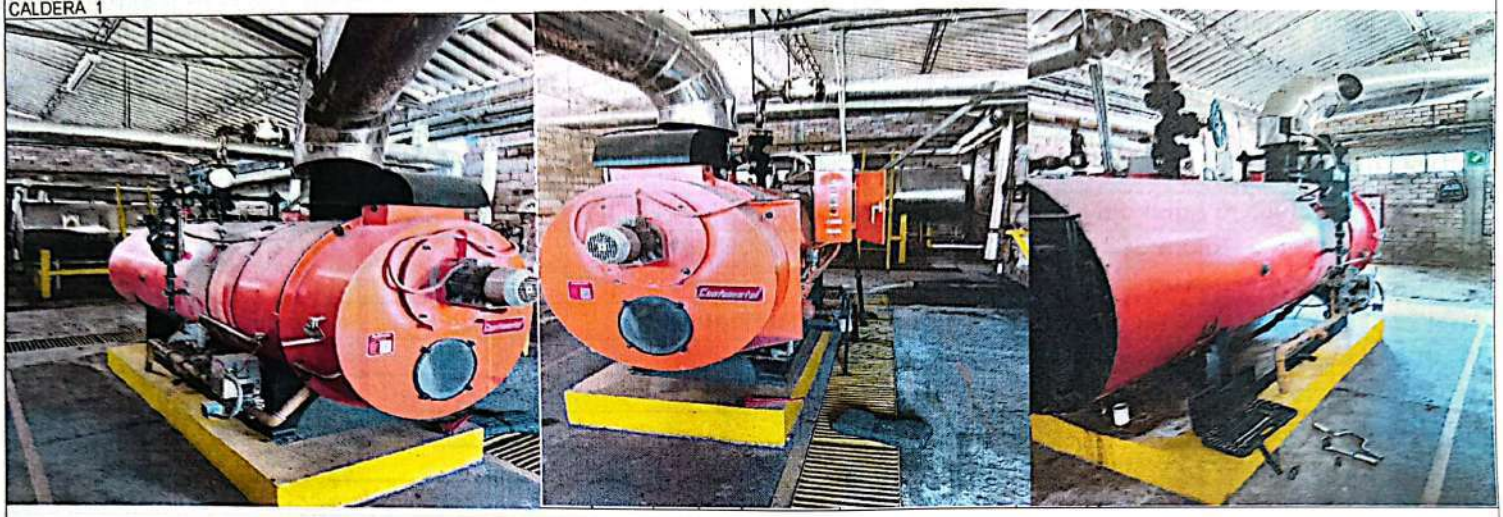
CALDERA 1

Se hace mantenimiento de caldera, se reconiendo cambio de impelentes para próximo mantenimiento, se encuentro fracturados, han alcacazado su vida util. Se recomienda cambio de la válvula del desagüe
