ACTA No.	
TEMA	Instalación de macetas		
FECHA	Marzo 25/2025		
HORA	9:30 am		
LUGAR	Centro		
DEPENDENCIA RESPONSABLE	SECRETARÍA DE SERVICIOS PÚBLICOS Y MEDIO AMBIENTE

El 25 de marzo, se llevó a cabo un recorrido seguimiento y control en el centro de la isla con la participación del personal designado por la Secretaría de Servicios Públicos y Medio Ambiente, personal de apoyo de la Secretaría de Seguridad y Convivencia y el equipo contratista del Convenio CD-SGE_0020-2024 CO1.PCCNTR.7030654.El objetivo de esta actividad fue verificar el cumplimiento de los aspectos técnicos del contrato, incluyendo el estado y la ubicación de las macetas, así como el cumplimiento de las obligaciones establecidas dentro del contrato en mención. Para ello, se constató que las macetas instaladas estuvieran en los lugares indicados conforme a los planos revisados, los cuales fueron verificados a finales de 2024.

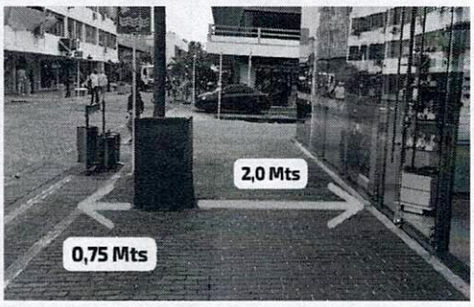
SECTOR AV PROVIDENCIA

El recorrido inició en el **sector de la Av. Providencia** (por los lados del cañón de Morgan), en la cual se encontraron **5 macetas** ya instaladas, las cuales se encontraban ubicadas a 0,75 M de distancia desde el borde del andén y dejando un espacio de circulación peatonal de 2,0 M, como se ilustra a continuación.

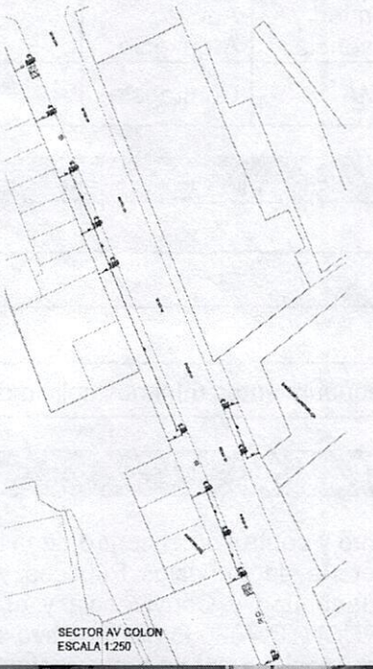
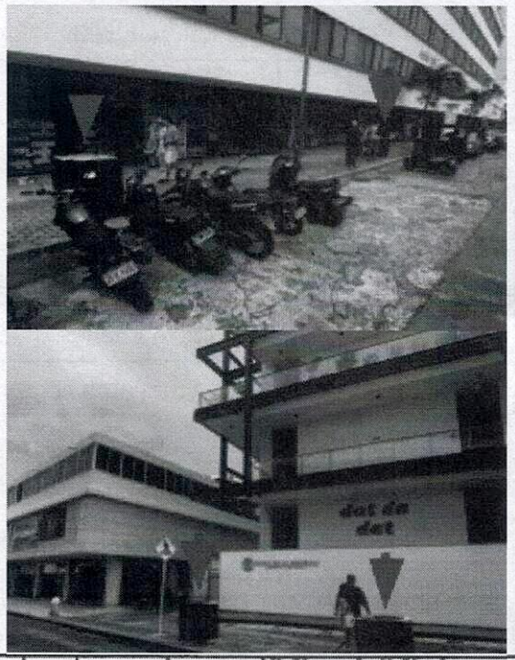
El recorrido continuó en el sector de la Avenida Colón, específicamente en las inmediaciones del Hotel Sol Caribe Centro. En esta área, se encontraron 12 macetas instaladas: 10 en el andén del Sol Caribe Centro y 2 en el andén de la biblioteca del Banco de la República.Las macetas estaban ubicadas a una distancia de 0,34 metros desde el borde del andén, dejando un espacio de circulación peatonal de 2,96 metros.

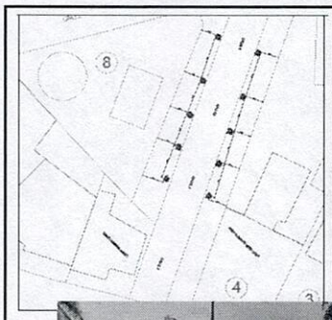
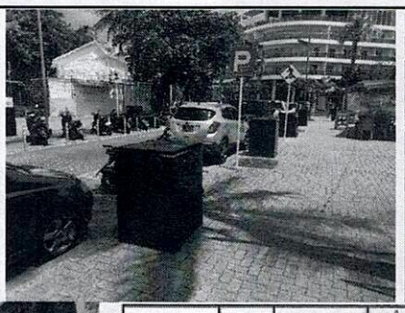
En el sector de la Avenida Las Américas, en las proximidades de Super Jacky, se encontraron 21 macetas instaladas: 18 en el andén del almacén Jacobo y 3 en el andén del almacén Lila. Las macetas se encuentran ubicadas a una distancia de 0,35 metros desde el borde del andén, dejando un espacio de circulación peatonal de 3,35 metros.

En la Calle 3, en el sector de la Avenida Duarte Blum, se encontraron 7 macetas instaladas: 3 en el andén del almacén JR y 4 en el andén del almacén Guapachoso. Cabe destacar que, según el plano, en este sector deberían estar instaladas 6 unidades.Las macetas estaban ubicadas a una distancia de 0,38 metros desde el borde del andén, dejando un espacio de circulación peatonal de 5,20 metros.

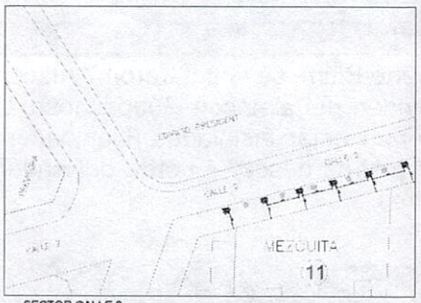
En la Calle 2, en el sector del restaurante Miss Celia, se encontraron 10 macetas instaladas: 5 en el andén del restaurante Miss Celia y 5 en el andén de la sandwichería Donde Aristi. Las macetas estaban ubicadas a una distancia de 0,36 metros desde el borde del andén, dejando un espacio de circulación peatonal de 4,95 metros.

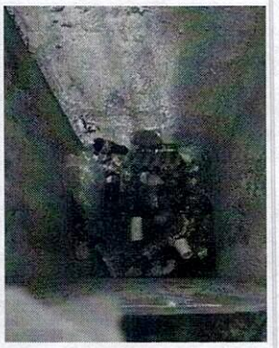
SECTOR CALLE 2

En la Calle 2, en el sector de la Mezquita, se encontraron 5 macetas instaladas, aunque según el plano deberían ser 6 unidades en este sector. Las macetas estaban ubicadas a una distancia de 0,38 metros desde el borde del andén, dejando un espacio de circulación peatonal de 5,20 metros.

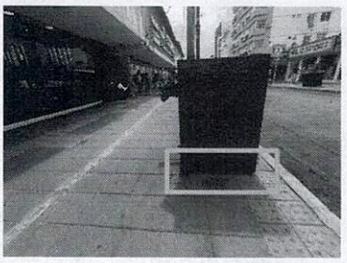
Imagen 1

- Las losas podotáctiles son elementos especialmente diseñados para los espacios urbanos con el fin de facilitar la movilidad de las personas con discapacidad visual. Gracias a estas losas, quienes tienen dificultades de visión pueden transitar con mayor seguridad, ya que su diseño indica si pueden continuar su camino (imagen 1) o si deben tomar precaución (imagen 2).Por lo tanto, es fundamental que las macetas no obstruyan estas señalizaciones en el piso, garantizando así la accesibilidad y el desplazamiento seguro de las personas con discapacidad visual.

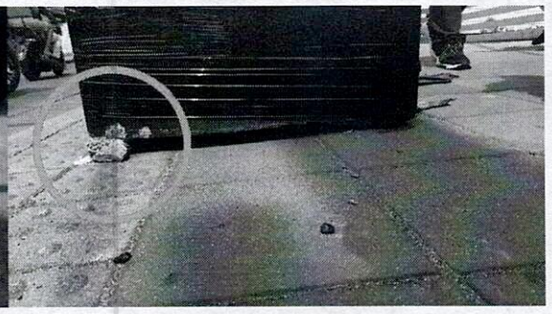
Imagen 2

- La disposición de las macetas en ciertos puntos no es uniforme a lo largo de las zonas donde fueron ubicadas. En algunos sectores, el espacio entre ellas es suficiente para permitir el tránsito fluido de los peatones, mientras que en otros, la reducida distancia entre macetas dificulta la circulación, generando inconvenientes para los transeúntes. Se recomienda revisar y ajustar la distribución de las macetas para garantizar un adecuado flujo peatonal y evitar obstrucciones en las áreas de mayor tránsito.

- Se considera pertinente que se tuviera en cuenta la posibilidad de reubicar algunas de estas macetas a otros lugares más amplios y menos transcurridos, como por ejemplo las que se colocaron en el sector de la Av. Las américas, sector donde se mueve la mayor cantidad de comercio de la isla y tiene bastante afluencia de peatones, tanto en temporada baja, como en temporada alta.

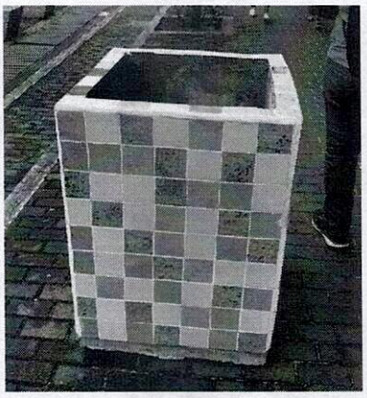
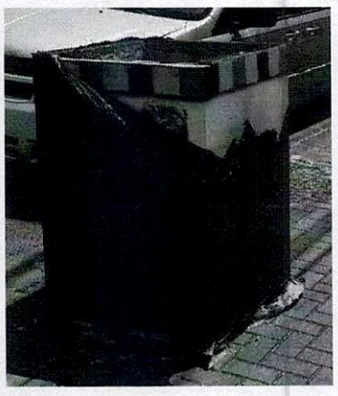
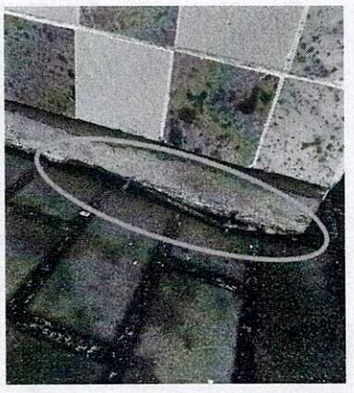
- Al momento de fundir las macetas, no se ha tenido la precaución de nivelar la base de todas las macetas, a raíz de esto, Se observo que algunas están desniveladas y eso es un riesgo ya que en específico 2 de ellas están pandeadas en la parte inferior y con sólo generar una fuerza mínima, se mueven sobre su propio eje, lo que quiere decir que al momento de llenarla con la tierra que debe llevar para poder sembrar la planta, este peso se inclina hacia un solo lado y sin ninguna dificultad alguien la podría empujar y hacer que cayera causando daños. Adicional a esto, otras tienen un nivelador bastante particular, el cual no puede ser la solución de un profesional para poder darle solución a un inconveniente tan delicado.

- Se evidencio que todas las macetas carecen de guarda escobas, algunas ya quebradas al momento de transportarlas y bajarlas en su sitio y otras con los hierros expuestos, un peligro inminente para cualquier peatón.

- Evaluar cada sugerencia anteriormente mencionada en el acta desde el punto técnico para poder ser objetivos al momento de ejecutar las reparaciones o adecuaciones necesarias en cada maceta y así poder cumplir con los objetivos del contrato de una manera favorable para todos.
