ACTA No.

TEMA	Instalación de macetas
FECHA	Marzo 31/2025
HORA	8:30 am
LUGAR	Centro
DEPENDENCIA RESPONSABLE

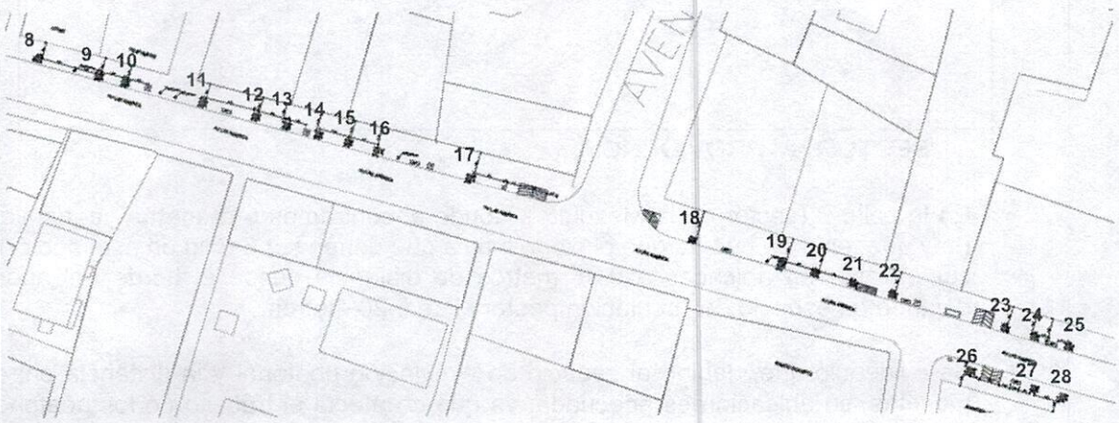
SECTOR CALLE 3

- En la calle 3 (sector de la Av. Duarte Blum) se encontraron siete macetas instaladas: tres en el andén del almacén JR y cuatro en el andén del almacén Guapachoso. Cabe señalar que, según el plano, en este sector debían ubicarse seis unidades; sin embargo, se reubicó una maceta desde el sector de la Mezquita para garantizar una distribución adecuada. Las macetas se encuentran a una distancia de 0,38 metros desde el borde del andén, dejando un espacio de circulación peatonal de 5,20 metros.

Se evidenció que por espacio de circulación peatonal y distancia entre las macetas, la ubicación es bastante apropiada ya que no interfiere con los transeúntes, ni con las actividades comerciales de los locales comerciales que se encuentran alrededor.

- De acuerdo con las indicaciones mencionadas por el contratista, una parte de las macetas (las que van pintadas con dibujos) llevan zocalo en PVC en la parte inferior y la otra parte (las que van con enchape) debe ir resanada con mezcla de mortero 1:4, masilla plástica y pintura epóxica. En las 7 macetas hacen falta acabado (pintura o zócalo) en la parte inferior.

- Hacen falta los 4 agujeros en la parte inferior interna de cada maceta.

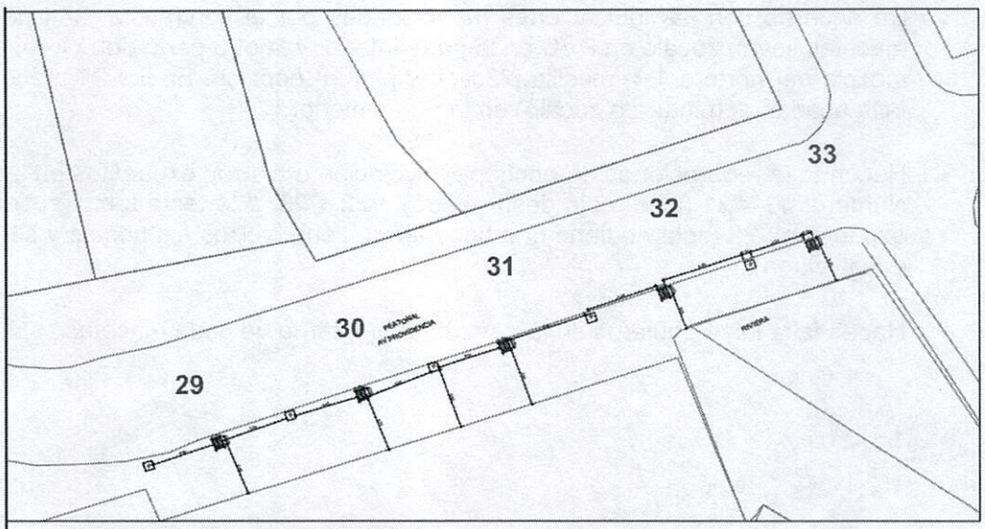
- En el sector de la **Av. Providencia** (por los lados del cañón de Morgan), encontramos **5 macetas**, las cuales estaban ubicadas a 0,75 metros de distancia desde el borde del andén y dejando un espacio de circulación peatonal de 2,0 metros.

Se evidencia que, debido al espacio de circulación peatonal y la distancia entre las macetas, su ubicación es adecuada, ya que no interfiere con el tránsito de los peatones ni con las actividades comerciales de los establecimientos cercanos.

- De acuerdo con las indicaciones mencionadas por el contratista, una parte de las macetas llevan zócalo en PVC en la parte inferior y la otra parte debe ir resanada con mezcla de mortero 1:4, masilla plástica y pintura epóxica. En las 5 macetas hacen falta acabados (pintura o zócalo) en la parte inferior.

- En las macetas **#29** y **#30** hace falta remate de los acabados, ya que están desprendidos en la parte superior.

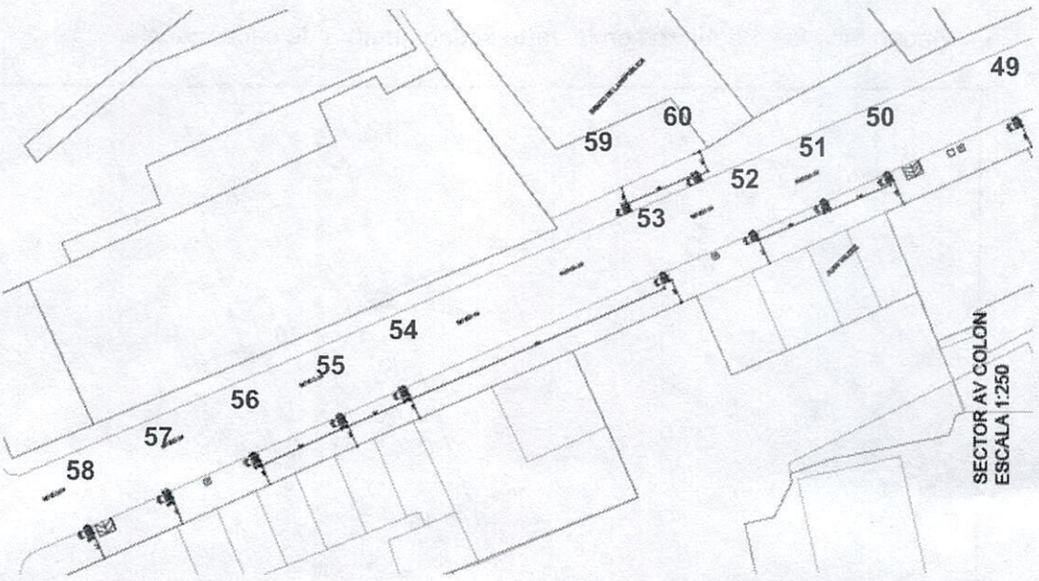
- En el **sector de la Av. Colón** (por los lados del Hotel Sol Caribe Centro), donde encontramos **12 macetas** ya instaladas (10 en el andén de Sol caribe Centro y 2 sobre el andén de la biblioteca del banco de la república), las cuales estaban ubicadas a 0,34 metros de distancia desde el borde del andén y dejando un espacio de circulación peatonal de 2,96 metros.
  Se evidencia que, debido al espacio de circulación peatonal y la distancia entre las macetas, su ubicación es adecuada, ya que no interfiere con el tránsito de los peatones ni con las actividades comerciales de los locales cercanos.

- De acuerdo con las indicaciones mencionadas por el contratista, una parte de las macetas llevan zócalo en PVC en la parte inferior y la otra parte debe ir resanada con mezcla de mortero 1:4, masilla plástica y pintura epóxica. En las 12 macetas hacen falta acabados (pintura o zócalo) en la parte inferior.
- En las macetas 50, 52, 55, y 56 hace falta remate de los acabados ya que están desprendidos en la parte superior y la 59 (esta, está desnivelada)

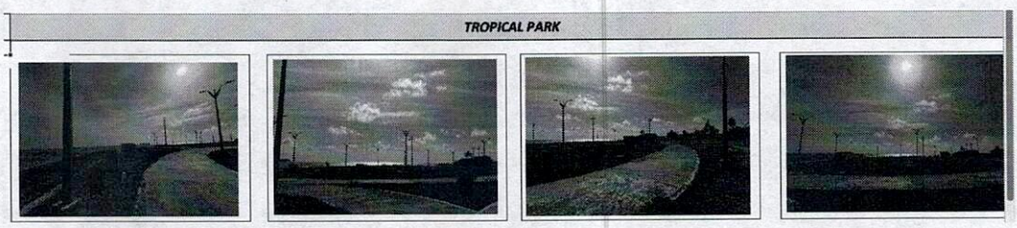
- En este proceso, se evaluaron el parque **Tropical Park**, el **estadio de fútbol** y el **estadio de béisbol**, considerando aspectos como accesibilidad, condiciones ambientales y viabilidad para la instalación de las macetas. Tras la inspección, se determinó que **Tropical Park** ofrece las mejores condiciones para su reubicación, permitiendo la instalación de aproximadamente **9 a 10 macetas** en distintas zonas del parque.

- Se recomienda que, en caso de proceder con la reubicación en este punto, se garantice que la selección de especies vegetales sea acorde a las características del entorno. Factores ambientales como **la intensidad del viento, la exposición directa al sol y la salinidad del ambiente** pueden influir en la salud y el desarrollo de las plantas, por lo que es fundamental elegir especies resistentes a estas condiciones.

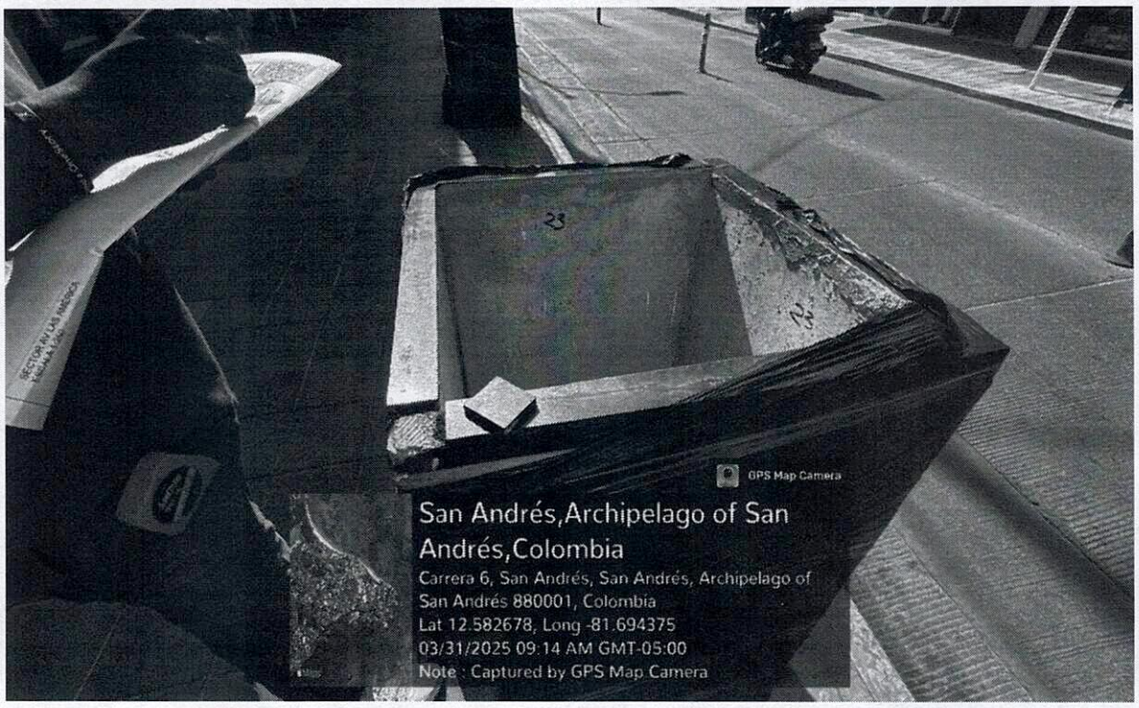
REGISTRO FOTOGRAFICO

DESCRIPCIÓN: Se realizó una inspección a sesenta (60) materas, algunas de ellas con acabados en pintura y otras con enchapado. Se identificó que la mayoría presentan afectaciones en los acabados del marco superior. Además, algunas requieren nivelación debido a su inclinación con respecto a la calle. Como parte de las acciones correctivas, se reubicarán dos materas: una por deterioro y otra por obstrucción del acceso al almacén Jacobo.
