DATOS DE LA REUNIÓN	
Dependencia: Subdirección de Intermediación, Formalización y Regulación Empresarial. Subdirección de Abastecimiento Alimentario.	**Asunto:** Visita técnica verificación muestras físicas e impresos carpa de 3x3 _2x2, laterales y techos contrato 687 del 2025.
Fecha: 9 de junio del 2025	**Lugar:** Presencial - Avenida Boyacá # 64C-02 Unicarpas
Asistentes/Participantes: SIFRE(Lineth Panche Molina_Jarrisón Rodriguez Rueda_Jose Alejandro Ruiz Herrera) SAA(Hernando Augusto Méndez Parra) UT Gran Olan Capital (Edwin Ramírez) Unicarpas (Ramón Ayala_Edwin Ayala) Anexo: Listado de Asistencia

Verificar la impresión de los artes y revisar las muestras físicas de las lonas y estructuras metálicas de las carpas armadas, asegurando el cumplimiento de los requerimientos técnicos y visuales establecidos por la entidad.

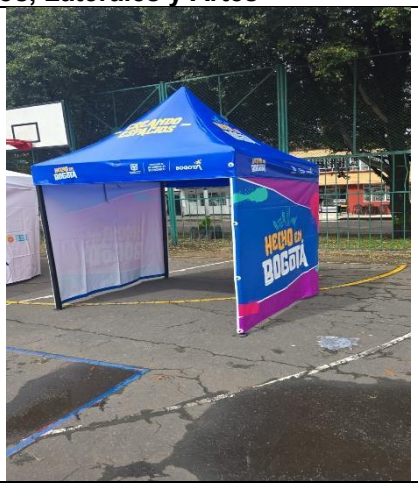
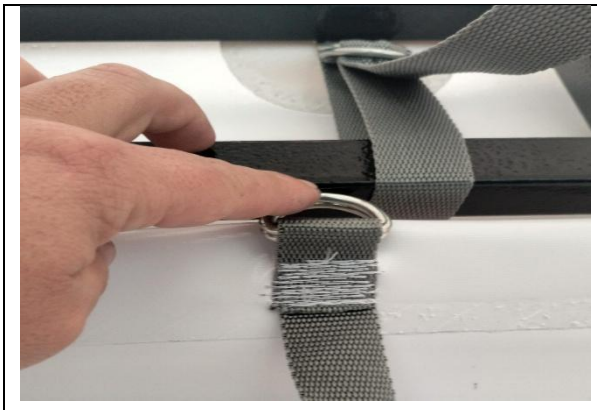
Registro Fotográfico Estructura

Estructura Carpas 3x3:
El anclaje de las piezas hembra y macho se realizará mediante un sistema de ángulo, con el fin de garantizar mayor seguridad y durabilidad. Adicionalmente, el contratista modificará la diagonal y el cono para que coincidan con las medidas de las carpas disponibles en la bodega de la entidad. Así mismo, las piezas hembra, macho y las patas contarán con pines que permitirán asegurar y tensar adecuadamente las lonas de los laterales y techos. La totalidad de la estructura contará con recubrimiento de pintura electrostática, lo cual garantiza una mayor resistencia a la corrosión y un acabado uniforme, para finalizar el calibre de la estructura concuerda con la solicitada en las especificaciones técnicas. **Se aprueba iniciar con la producción**

Estructura Carpas 2x2:
El anclaje de las piezas hembra y macho se realizará mediante un sistema de ángulo, con el fin de garantizar mayor seguridad y durabilidad. Así mismo, las piezas hembra, macho y las patas contarán con pines en su totalidad ocho (8) por carpa que permitirán asegurar y tensar adecuadamente los laterales y techos. La totalidad de la estructura contará con recubrimiento de pintura electrostática, lo cual garantiza una mayor resistencia a la corrosión y un acabado uniforme, para finalizar el calibre de la estructura concuerda con la solicitada en las especificaciones técnicas. **Se aprueba iniciar con la producción.**

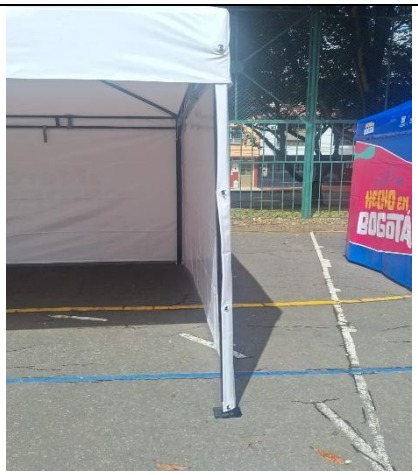
Registro Fotográfico Lonas Techos, Laterales y Artes

Impresos Techos Hecho en Bogotá 2x2: La muestra física del techo el arte y color no concuerda con el diseño y artes remitidos por la entidad, se solicita al contratista realizar una nueva muestra con el arte correcto. Se recuerda que el techo debe ser de color blanco con las cenefas que se enviaron de color azul, así mismo se debe tener en cuenta la distancia entre el borde del techo y los logos como el orden de los artes “A – B”.

Observación General: Por otro lado, el arte en el fondo azul se está corriendo, dejando un lineado blanco entre la tinta azul y la amarilla que es un error, caso que no se evidencia en los artes de los laterales de color.
