Tipo de tarea
ACTA DE RECIBIDO A SATISFACCION MANTENIMIENTO CORRECTIVO - EMERGENCIA - DIAGNOSTICO AIRES ACONDICIONADOS N° FGN-RCA-0106-2024

OBJETO:" Prestar el servicio especializado de mantenimiento preventivo y correctivo, incluido el suministro de repuestos, para los equipos acondicionadores de aire en las sedes de la Fiscalía General de la Nación – Regional Caribe (Grupo 2 Seccional Bolivar)

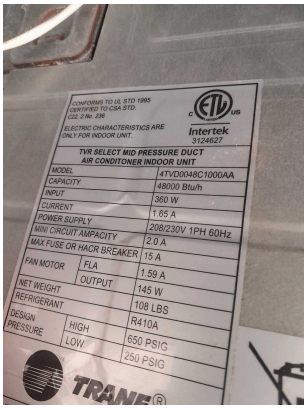
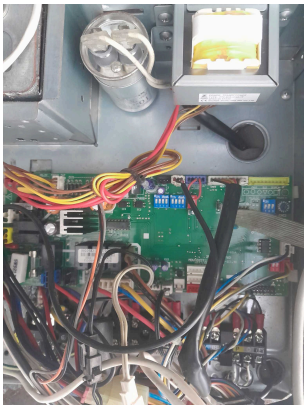
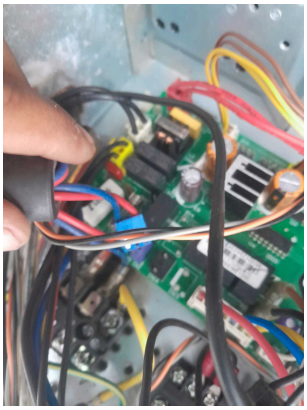
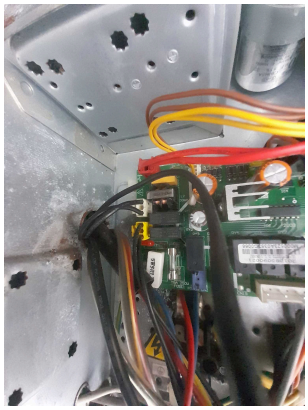
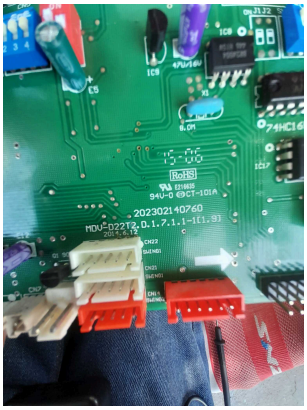
FECHA 15/03/2025	**LUGAR** FGN uri canapote
UBICACIÓN Sala de espera piso 1	**MARCA** Trane
SERIAL N/A	**MODELO** 4TVD0048C1000AA
CAPACIDAD 48000btu	**EQUIPO QUEDA OPERATIVO** SI QUEDA OPERATIVO SIN NOVEDAD
FIRMA DEL TECNICO  **Firmado por: Migue Saravia, Documento: 73155520**	**FIRMA DE QUIEN RECIBE EL SERVICIO**  **Firmado por: Luis Miguel Shotbot, Documento: 1047371648**
OBSERVACIONES Y O DIAGNOSTICO Se realiza desmonte de tarjeta electrónica por corto circuito se inspecciona componentes y sensores del mismo

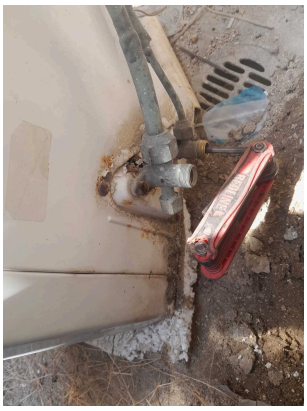
FECHA 16/03/2025	**LUGAR** FGN parqueadero único
UBICACIÓN Oficina de protección 1	**MARCA** Confortfresh
SERIAL N/A	**MODELO** N/A
CAPACIDAD 12000btu	**EQUIPO QUEDA OPERATIVO** NO FUERA DE SERVICIO
FIRMA DEL TECNICO  **Firmado por: Gabriel Carrillo, Documento: 1128049078**	**FIRMA DE QUIEN RECIBE EL SERVICIO**  **Firmado por: Luis Miguel Shotbot, Documento: 1047371648**
OBSERVACIONES Y O DIAGNOSTICO Se realiza desintalacion de condensador marca confortfresh de 12000btu a 220v unidad pegada fuera de servicio

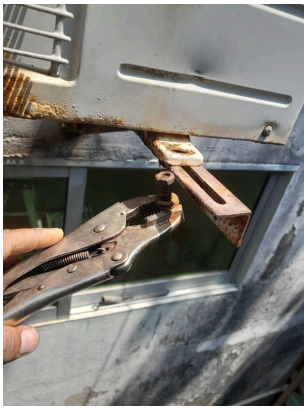
FECHA 16/03/2025	**LUGAR** FGN parqueadero único
UBICACIÓN Patio principal	**MARCA** Whestinghouse
SERIAL N/A	**MODELO** Wchxe12kcr1
CAPACIDAD 12000btu	**EQUIPO QUEDA OPERATIVO** SI QUEDA OPERATIVO SIN NOVEDAD
FIRMA DEL TECNICO  **Firmado por: Gabriel Carrillo, Documento: 1128049078**	**FIRMA DE QUIEN RECIBE EL SERVICIO**  **Firmado por: Luis Miguel Shotbot, Documento: 1047371648**
OBSERVACIONES Y O DIAGNOSTICO Se realiza desintalacion de condensadora marca whestinghouse de 12000btu a 220v recogida de refrigerante

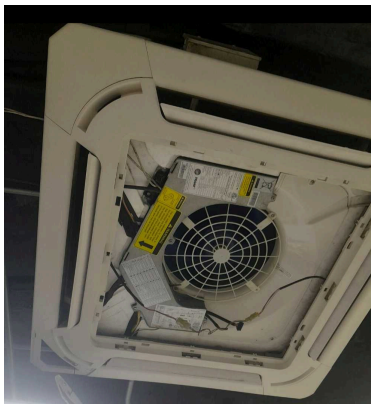
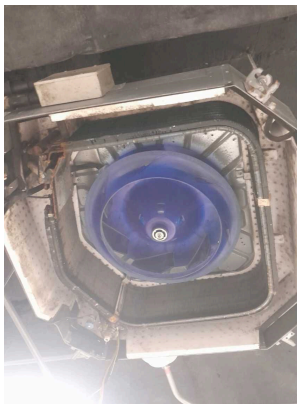
FECHA 19/03/2025	**LUGAR** FGN
UBICACIÓN Oficina sijin 1	**MARCA** Trane
SERIAL -	**MODELO** 4TC0009B1000AA
CAPACIDAD 12000btu	**EQUIPO QUEDA OPERATIVO** SI QUEDA OPERATIVO SIN NOVEDAD
FIRMA DEL TECNICO  **Firmado por: Miguel Saravia Ayala, Documento: 73155520**	**FIRMA DE QUIEN RECIBE EL SERVICIO**  **Firmado por: Luis Miguel Shotbot, Documento: 1047371648**
OBSERVACIONES Y O DIAGNOSTICO Se realiza cambio de sensor nivel de agua al equipo presentaba error por no poder drenar el equipo queda operativo sin novedad

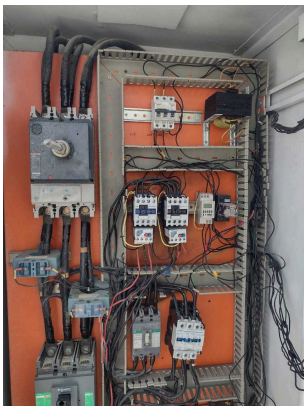
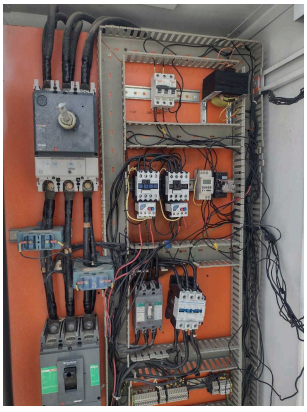
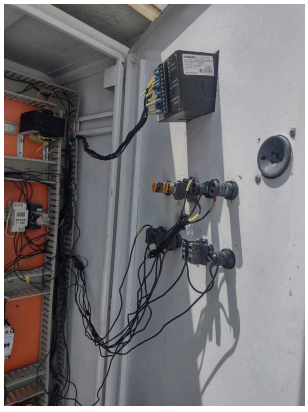
FECHA 25/03/2025	**LUGAR** FGN hoocol
UBICACIÓN Azotea	**MARCA** N/A
SERIAL N/A	**MODELO** N/A
CAPACIDAD N/A	**EQUIPO QUEDA OPERATIVO** SI QUEDA OPERATIVO SIN NOVEDAD
FIRMA DEL TECNICO  **Firmado por: Gabriel Carrillo, Documento: 1128049078**	**FIRMA DE QUIEN RECIBE EL SERVICIO**  **Firmado por: Luis Miguel Shotbot, Documento: 1047371648**
OBSERVACIONES Y O DIAGNOSTICO Se realiza inspección al equipo por fallas. Al arranque por el sistema automático. se evidencia que el timer o programador dijital no activa los contactos de relevó quedando el equipo es espera de orden y se procede realizar el arranque de forma manual quedando el equipo trabajando

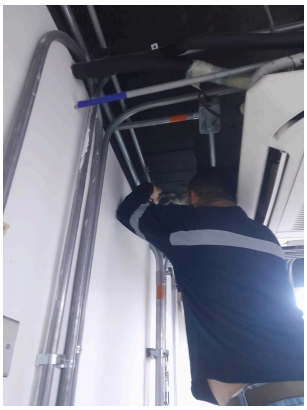
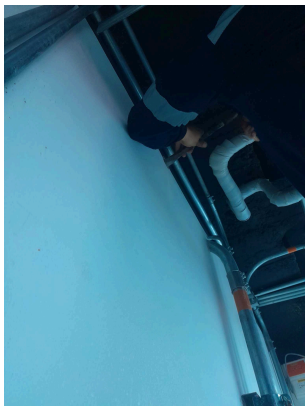
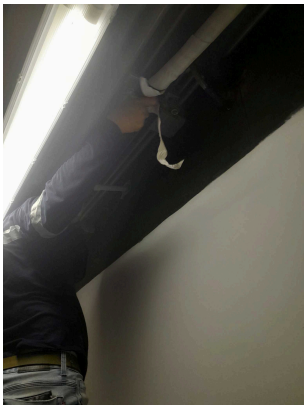
FECHA 02/04/2025	**LUGAR** FGN uri canapote
UBICACIÓN Casin cuarto de monitoreo	**MARCA** Trane
SERIAL N/A	**MODELO** 4tvc0018b1000AA
CAPACIDAD 18000btu	**EQUIPO QUEDA OPERATIVO** SI QUEDA OPERATIVO SIN NOVEDAD
FIRMA DEL TECNICO  **Firmado por: Gabriel Carrillo, Documento: 1128049078**	**FIRMA DE QUIEN RECIBE EL SERVICIO**  **Firmado por: Martina Palencia, Documento: 45564793**
OBSERVACIONES Y O DIAGNOSTICO Se realiza instalación de tubería pvc para drenaje de manejadora trane que dando operativo sin novedad

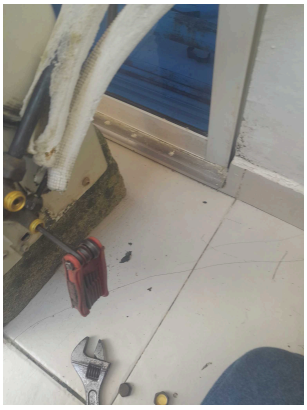
FECHA 09/04/2025	**LUGAR** FGN arjona
UBICACIÓN Sala de espera	**MARCA** Chigo
SERIAL N/A	**MODELO** Cs-18c2a-0
CAPACIDAD 18000btu	**EQUIPO QUEDA OPERATIVO** QUEDAOPERATIVO CON NOVEDAD
FIRMA DEL TECNICO  **Firmado por: Gabriel Carrillo, Documento: 1128049078**	**FIRMA DE QUIEN RECIBE EL SERVICIO**  **Firmado por: Andrea Ester Arrieta Pajaro, Documento: 30765488**
OBSERVACIONES Y O DIAGNOSTICO Se realiza desintalacion de equipo Mini split marca chigo por cristalización de bandeja y deterioro del mismo
