INFORME DE SUPERVISIÓN

CONTRATO 2671 DE 2023

SUPERVISIÓN COMPONENTE TECNOLÓGICO Y DE COMUNICACIONES

MES INFORME: JUNIO DE 2025

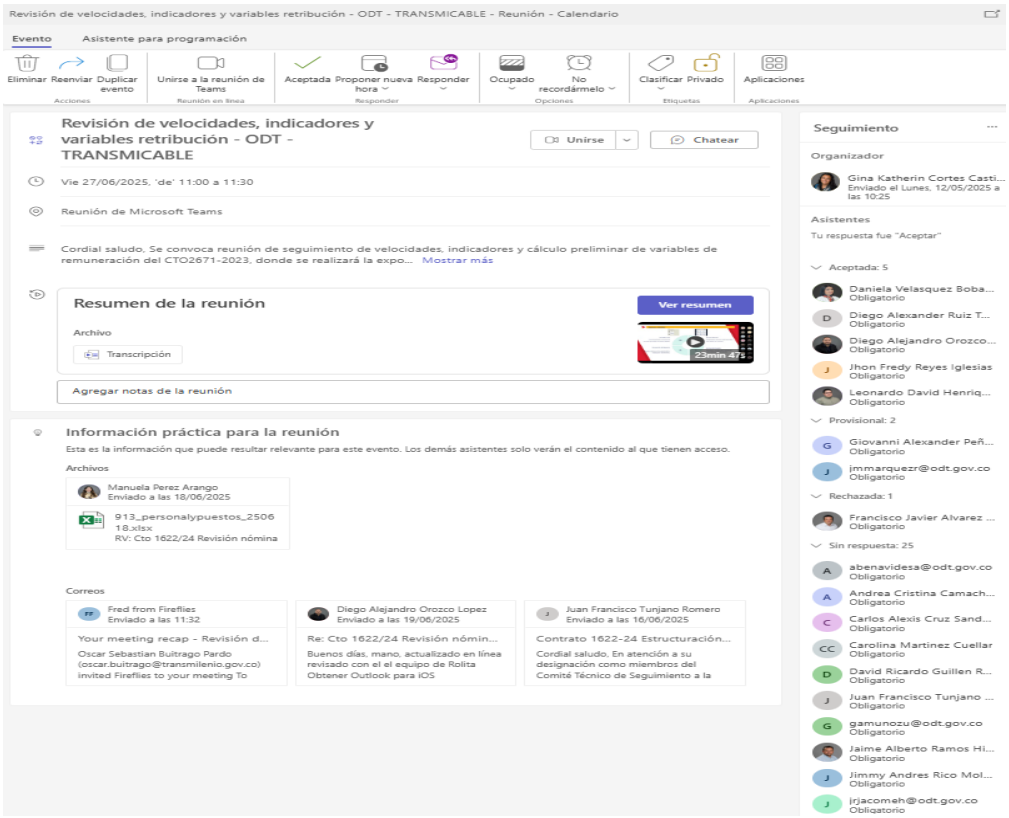
Fuente: TRANSMILENIO S.A - Imagen 1. Bitácora CCO

- La Dirección de TIC validó que el registro de datos en los módulos del Centro de Control Operacional – CCO sea habilitado y almacenado bajo el periodo del mes de junio 2025.
- La Dirección de TIC revisó la disponibilidad de la plataforma https://TransMiCable.meliusid.app/
- La Dirección de TIC está apoyando la validación y resolución de las novedades operativas del componente tecnológico para el mes de junio 2025, garantizando la correcta operación del sistema CCO.

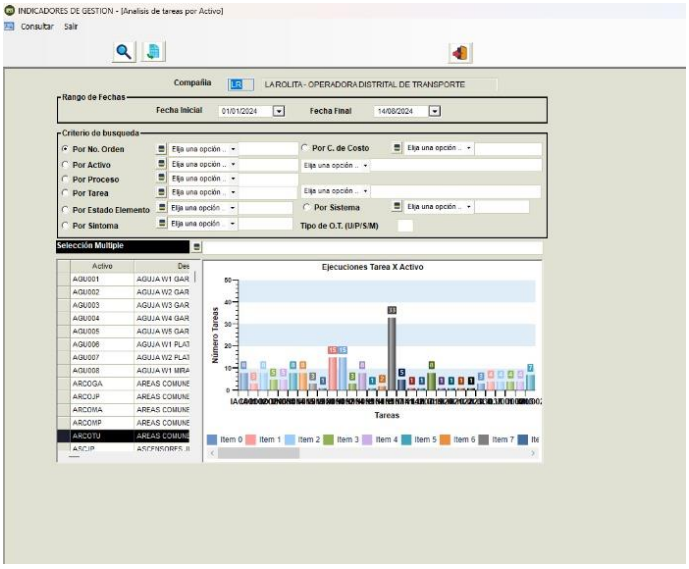
Fuente: TRANSMILENIO S.A - Imagen 4 Reportes GMAO (Gestión de mantenimiento asistido por ordenador)

- La Dirección de TIC realizó la validación funcional de la herramienta GMAO (Gestión de mantenimiento asistido por ordenador) y el correspondiente cargue de información del plan de mantenimiento cargado actual por parte equipo técnico ODT (La Rolita).
- La Dirección de TIC avanzó con la revisión operativa de los elementos listados en los Anexos 1, 3 y 4 en relación y bajo administración de la ODT (La Rolita) y que hacen parte de la

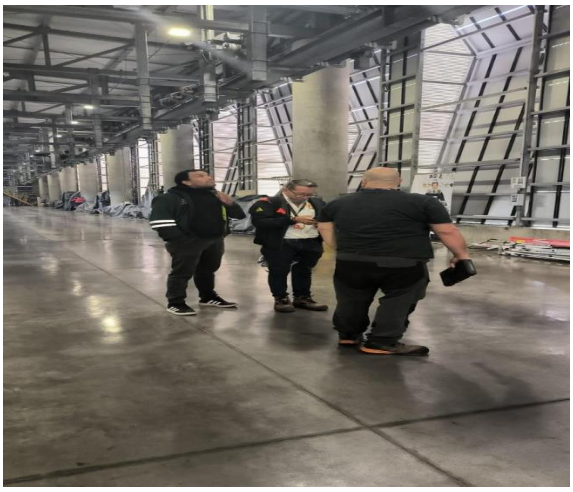
Fuente: TRANSMILENIO S.A - Imagen 5 Sistema CCTV y VMS (Sistema de administración de video)

La Dirección de TIC realizó la validación funcional del sistema VMS (Sistema de administración de video), conexión de cámaras CCTV (Circuito cerrado de televisión) el correcto almacenamiento de Videos en los equipos de storage (Almacenamiento), al igual que el registro en base de datos tarjetas de acceso módulo lectoras dispuestos en el cuarto de datos del portal Tunal y la visualización en los equipos dispuestos por el área de seguridad de la Operadora Distrital.

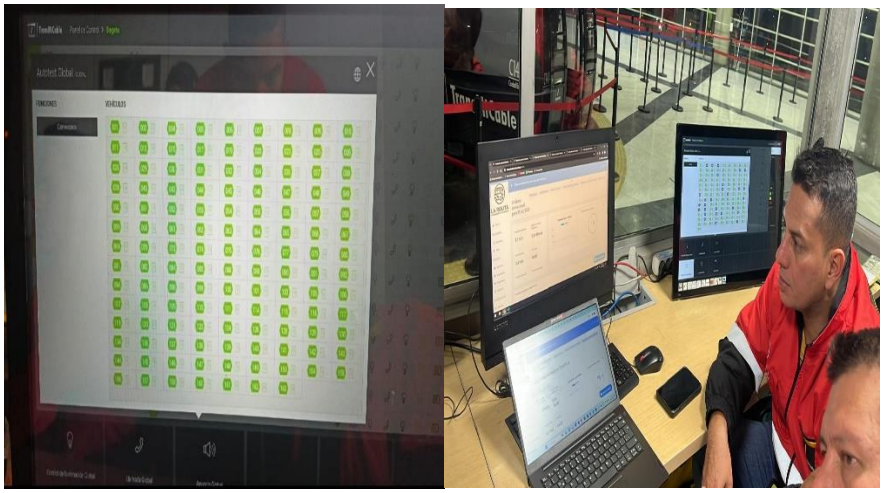
Fuente: TRANSMILENIO S.A - Imagen 6 Actividades de análisis sistema eléctrico componente tecnológico

- La Dirección de TIC, por medios de las actividades de supervisión contractual ha venido realizando el acompañamiento y verificación de las actividades de análisis del componente eléctrico de cabinas con el equipo técnico de ODT con el fin de subsanar las novedades operativas de cabinas oficiadas bajo los plazos de cura 1 y 2

- La Dirección de TIC bajo el ejercicio contractual tiene el siguiente resumen del estado de cabinas bajo la intervención de cabinas del sistema

- ✓ **PLAZO DE CURA: (Revisión 37 Cabinas) Operadora Distrital**
    - Cabinas recibidas por la ODT 36 sin Novedad
    - Cabina # 3 Modulo eléctrico de carga y baterías (En proceso fabricación llegada de equipos septiembre 2025)
    - Cabinas # 73 Reinicio y Reconfiguración Tarjeta MCCU (Programada intervención julio 2025 bajo solicitud ODT-Ing. Jhon Reyes)
    - Cabinas # 24,71,78,102,132,135 Remplazo de tarjeta MCCU (En proceso fabricación llegada de equipos septiembre 2025)
    - La dirección de TIC realizó juntamente con la Dirección de BRT la validación operativa de Cabinas con el propósito de acompañar las actividades de mantenimiento y soporte del Doppelmayr

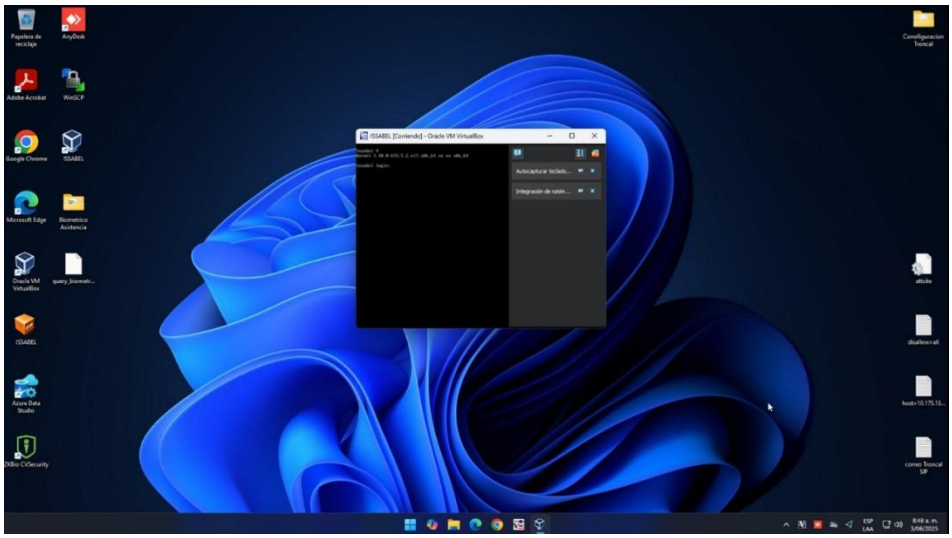
Fuente: TRANSMILENIO S.A - Imagen 8 Acceso a Sistema Tecnológico LOOP21

- La Dirección de TIC adelantó los recorridos en el portal Tunal y las estaciones del sistema TransMiCable (Pablo, Paraíso y Mirador) de validación funcional de los sistemas CCO, GMAO y Loop21 (Sistema de información configuración sistema de cabinas) en las estaciones del sistema garantizando su operación y acceso de la versión operativa con sus módulos activos y registro de datos correspondientes.

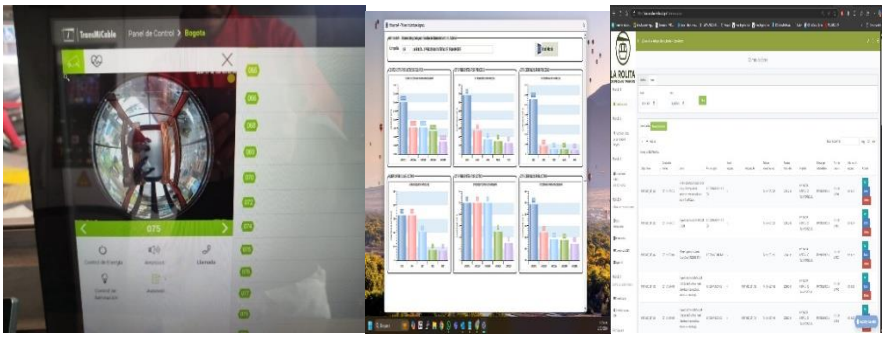
Fuente: TRANSMILENIO S.A - Imagen 10 Validación canales de comunicación ETB

- La Dirección de TIC validó la operación y la disponibilidad del componente tecnológico (Canales de datos, Audio, Video, y sistemas Informáticos del portal tunal y las estaciones de operación (Tunal, Juan Pablo, Paraíso y mirador) del sistema TransMiCable.
- La Dirección de TIC, revisó la implementación de los canales de comunicaciones de datos e internet por parte de la ODT.

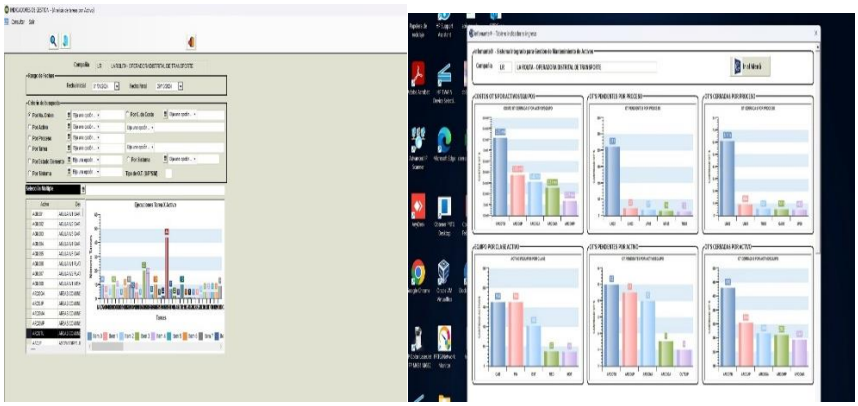
Fuente: TRANSMILENIO S.A - Imagen 12 sistema tecnologico LOOP21-GMAO Y CCO

- La Dirección de TIC adelanta las mesas de seguimiento quincenal con el fin de validar el funcionamiento de Estaciones, Cabinas, sistemas tecnológicos (LOOP21, GMAO Y CCO)

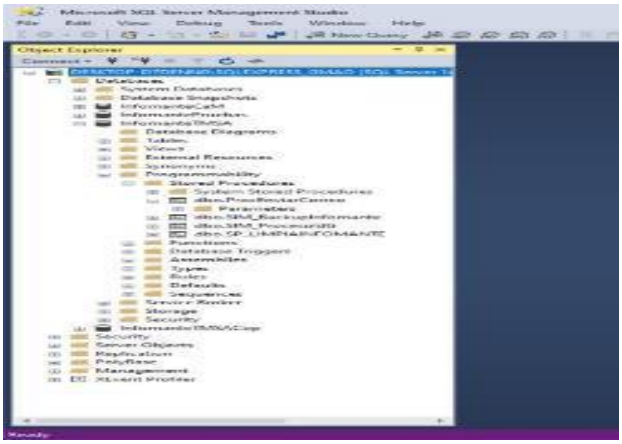
Fuente: TRANSMILENIO S.A. - Imagen 12 Plataforma GMAO

- La Dirección de TIC validó la operación y actualización de los sistemas de software gestión de mantenimiento, así como la correcta lectura de datos y visualización en la plataforma GMAO.

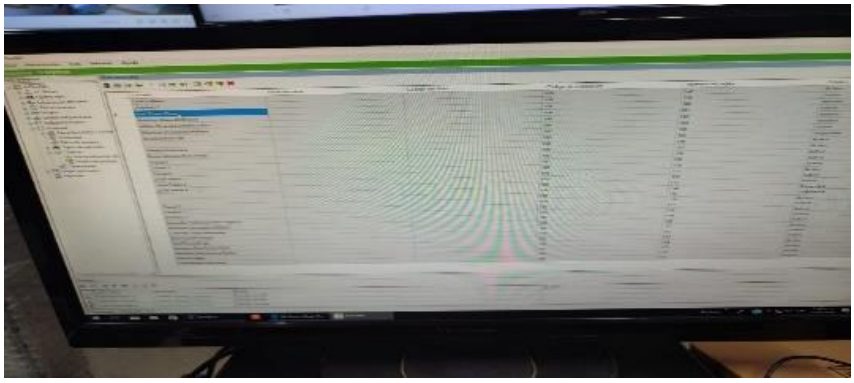
Fuente: TRANSMILENIO S.A - Imagen 17 Validación sistema de telefonía servidor comunicaciones

La validación de los contratos de servicios suscritos entre la ODT y sus aliados tecnólogos se encuentran vigentes. Además, se confirmó que cuentan con servicios de soporte, disponibilidad y líneas de comunicación para atención al cliente.

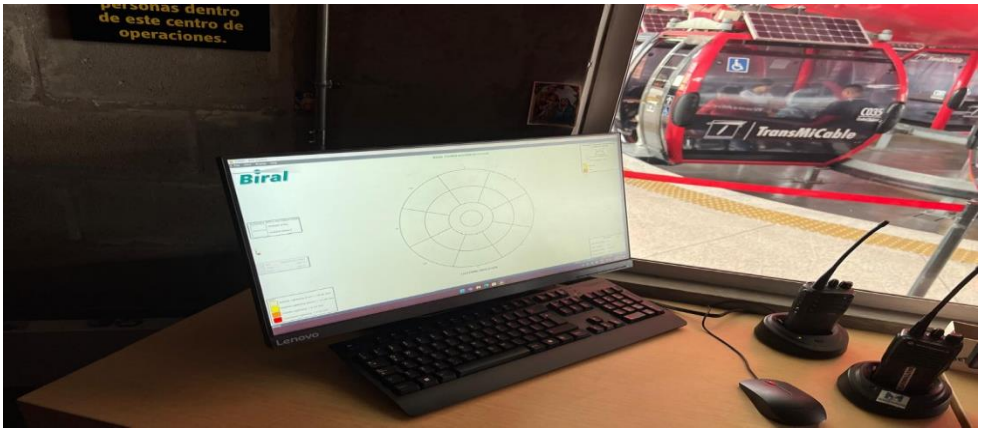
Fuente: TRANSMILENIO S.A. - Imagen 20 Cuarto de control CCTV estación tunal

Validación operativa del sistema de CCTV fue revisado y validado él toma de video de cámaras por medio de un recorrido y acceso al sistema del VMS (Sistema de administración de video) centro de control estación Tunal Validación de operatividad de las estaciones Tunal, Juan Pablo, Manitas y Mirador del paraíso componente tecnológico. Validación de sistemas de audio y video Auditorio de manera correcta
