INFORME DE INTERVENTORÍA No. 01

Periodo del 19 de febrero al 18 de marzo de 2025.

CONTRATISTA DE OBRA: CONSORCIO OBRAS PUTUMAYO 24

CDI TERNURITAS 2 EN EL MUNICIPIO DE PUERTO ASÍS.
DEPARTAMENTO DEL PUTUMAYO
18 DE MARZO DE 2025

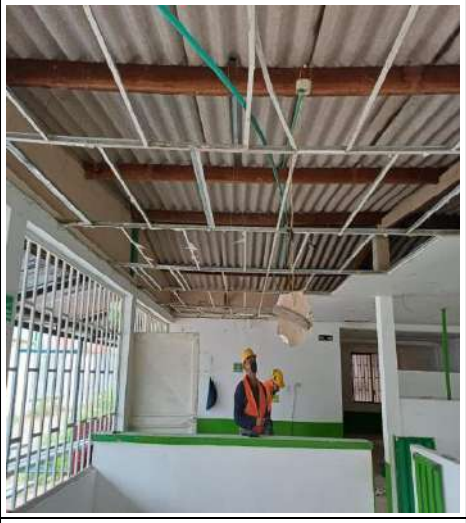
Foto 1. Retiro y disposición final de la cubierta existente (asbesto cemento)	Foto 2. Desmonte de estructura	Foto 3. suministro e intalacion de vigas metalicas en tubo rectangular de 4x11/2

Foto 4. suministro e intalacion de vigas metalicas en tubo rectangular de 4x11/2	Foto 5. Suministro e instalación de cubierta en upvc cresta alta e:2,5mm incluye accesorios para su correcta intslacion;	Foto 6.Suministro e instalación de flanches

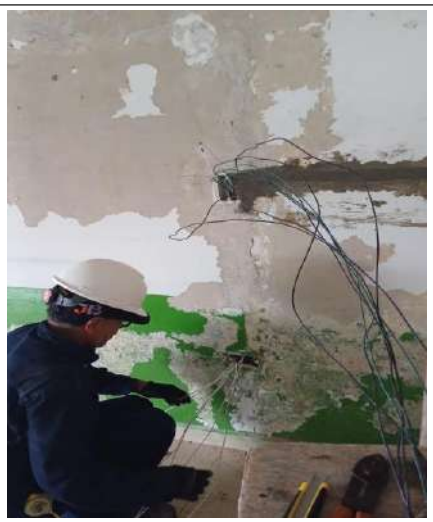
Foto 7. Desmonte sanitario niños	Foto 8. Salida para toma corriente 110 v. en tubo conduit pvc de 1/2" y conductores de cobre n12awg thhn y conductor de puesta a tierra	Foto 9. suministro red electrica

Foto 10. conductores de cobre n12awg thhn y conductor de puesta a tierra	Foto 11. Limpieza y mantenimiento en pintura tipo sika fill 10 años de placa en concreto 3000 psi	Foto 12. Desmonte enchape de Piso de Unidades Sanitarias
