ACTA DE VECINDAD	Código: Versión: 1 Fecha de Aprobación: 5-10-2023

CONTRATO DE OBRA No. :	86003782024
OBJETO:	CONTRATAR A PRECIOS UNITARIOS FIJOS POR LA MODALIDAD DE MONTO AGOTABLE, LAS OBRAS Y ACTIVIDADES PARA EL MEJORAMIENTO, ADECUACIÓN Y MANTENIMIENTO GENERAL Y MANTENIMIENTO ESPECIALIZADO QUE DEMANDEN ACTIVIDADES CON TRABAJOS EN ALTURAS EN LAS DIFERENTES SEDES DEL ICBF DE LA DIRECCIÓN REGIONAL PUTUMAYO
CONTRATISTA:	ANDRES FELIPE BUENDÍA MARTINEZ
INTERVENTOR:	MAURICIO JIMENEZ DUEÑAS

REGISTRO No.	1	FECHA	4	2	25	ELABORÓ	ANDRES FELIPE BUENDÍA MARTINEZ	REVISO	MAURICIO JIMENEZ DUEÑAS

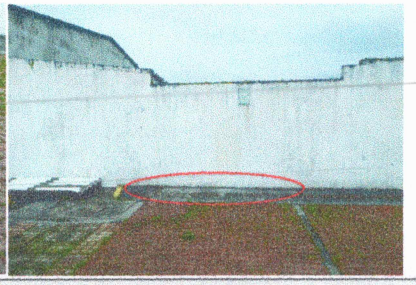
DESCRIPCIÓN DEL ANDEN

El andén presenta un estado general de deterioro. Se observan fisuras y fracturas en losas de concreto, especialmente cercanas al muro perimetral, con presencia de vegetación en las juntas, lo que evidencia falta de mantenimiento y posibles filtraciones de agua. El adoquinado presenta desniveles, espacios irregulares entre piezas y crecimiento de pasto en varias zonas, lo que puede representar riesgo de tropiezos para los peatones. Asimismo, se identifican manchas por humedad en el muro contiguo, lo que indica problemas de impermeabilización o drenaje.
