CONTRATO DE OBRA PÚBLICA No. 740-2024

“CONTRATAR A PRECIOS UNITARIOS FIJOS, A MONTO AGOTABLE, EL DIAGNÓSTICO, MEJORAMIENTO, MANTENIMIENTO Y/O DOTACIÓN DE LOS PARQUES DE PROXIMIDAD DE LA LOCALIDAD DE USAQUÉN EN BOGOTÁ D.C.”

INFORME No. 4

DE 1 DE JUNIO DE 2025 A 30 DE JUNIO DE 2025

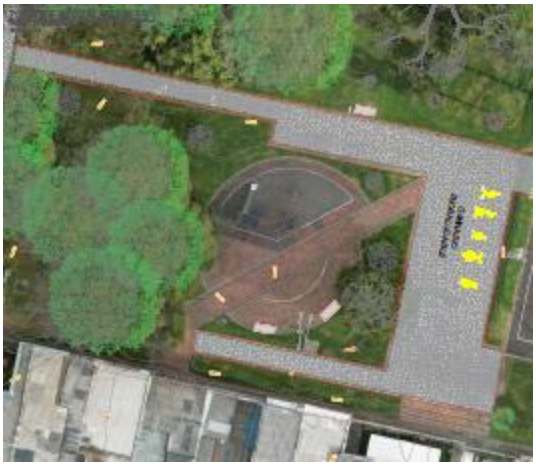
Ilustración 11 Propuesta de intervención

Estado Inicial. Los senderos en concreto están deteriorados y presentar hundimientos por aparente efecto de los árboles aledaños. Existe un módulo M-3 en regular estado que requiere mantenimiento, así como los senderos aledaños, que deben ser intervenidos por su actual estado de deterioro.

Propuesta de Intervención: Se demolerán los tramos de sendero en mal estado en los costados oriente y occidente del parque; se hará mantenimiento al M-3 existente y se suministrarán máquinas biosaludables.

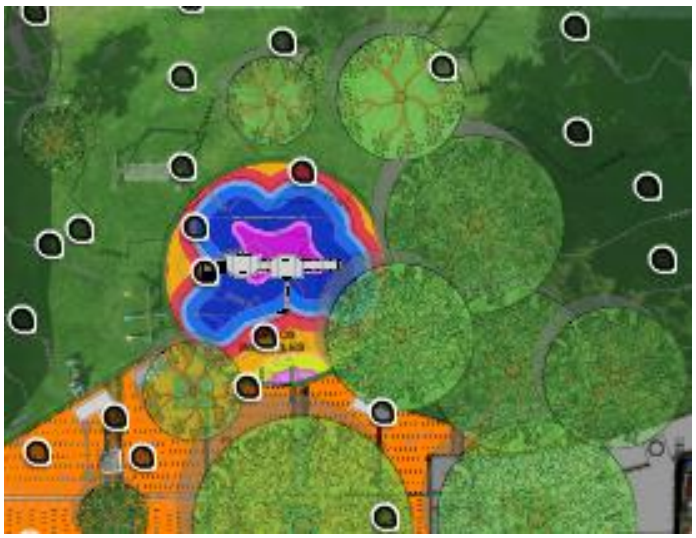
Ilustración 15 Propuesta de intervención

Estado Inicial. El parque cuenta con dos módulos en madera (juegos infantiles) en regular estado y unas piezas de otro módulo que alguna vez estuvo instalado. Carece de juegos infantiles para cubrir las necesidades de la comunidad.

Propuesta de Intervención: Se construirá una zona de juego infantil y se instalará un módulo con capacidad para 30 niños. Adicional a lo anterior, se construirá una plazoleta de permanencia. Se suministrará el mobiliario según especificación IDRD: baranda M-83, bancas y canecas.

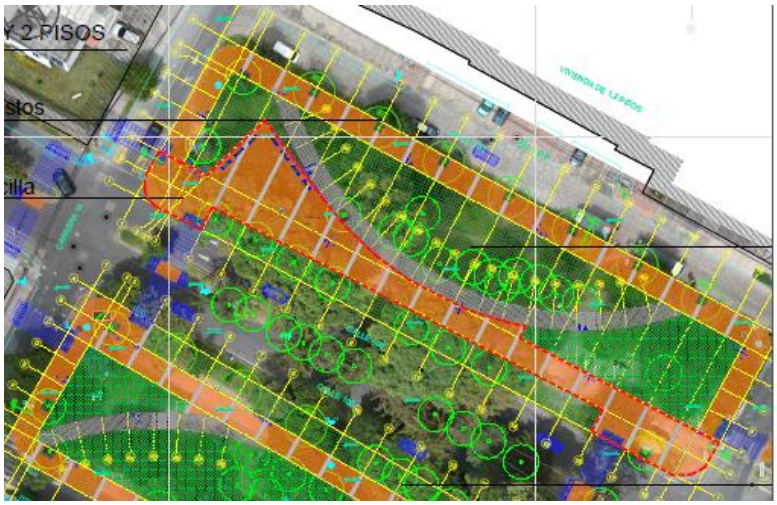
Ilustración 19 Propuesta de intervención

Estado Inicial. El parque no cuenta no senderos o zonas duras. Sí tiene unas bancas M-31 en regular estado. Es evidente que por donde caminan los usuarios se llena de barro cuando llueve.

Propuesta de Intervención: Se construirá el sendero que atraviesa el parque de oriente a occidente según el diseño proporcionado por la comunidad. Sin embargo, por presupuesto, no se ejecutará el resto del diseño. Tampoco se instalarán bancas por solicitud de los vecinos del parque.

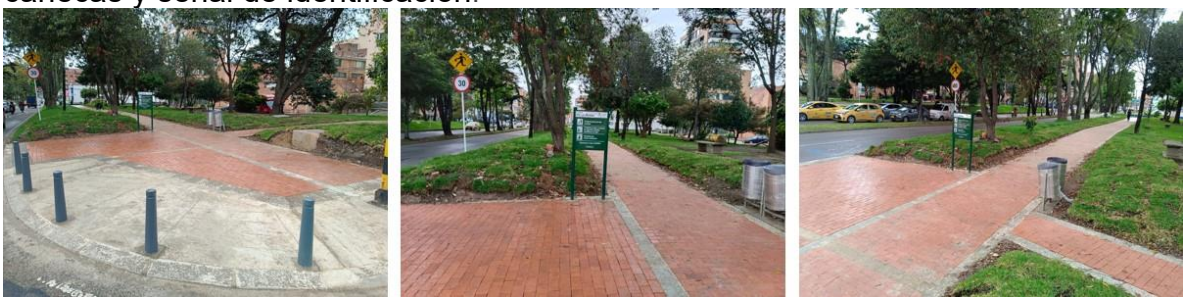
Ilustración 20 Estado actual - parque Molinos junio de 2025

ESTADO ACTUAL: Parque terminado y a la espera de confirmación de fecha de entrega a la comunidad por parte de la Alcaldía Local. Se terminó la instalación de adoquín y losetas alerta en las rampas y contra sardineles. Se instalaron bolardos, canecas y señal de identificación.

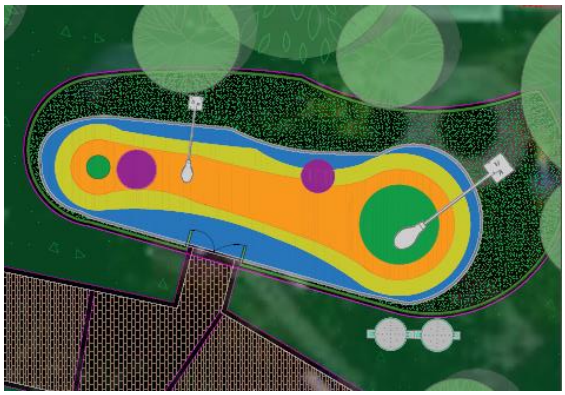
Ilustración 35 Propuesta de intervención

Estado Inicial. Cuenta con una zona de juegos infantiles con una baranda M-83 corroída y en regular estado. En el interior se evidencia vandalismo que hay dañado módulos infantiles de resorte, así como los columpios. Hay bancas y canecas en mal estado en general dentro del parque. Las canchas y mallas contra impacto están en buen estado, así como los senderos. El gimnasio multifuerza está en buen estado también.

Propuesta de Intervención: Se hará el mantenimiento de la baranda M-83 cambiando piezas, módulos, soldando y pintando. Se repondrán las puertas. Se desmontarán bancas en mal estado y se hará mantenimiento de las que se puedan rescatar. Se repondrán los columpios vandalizados.

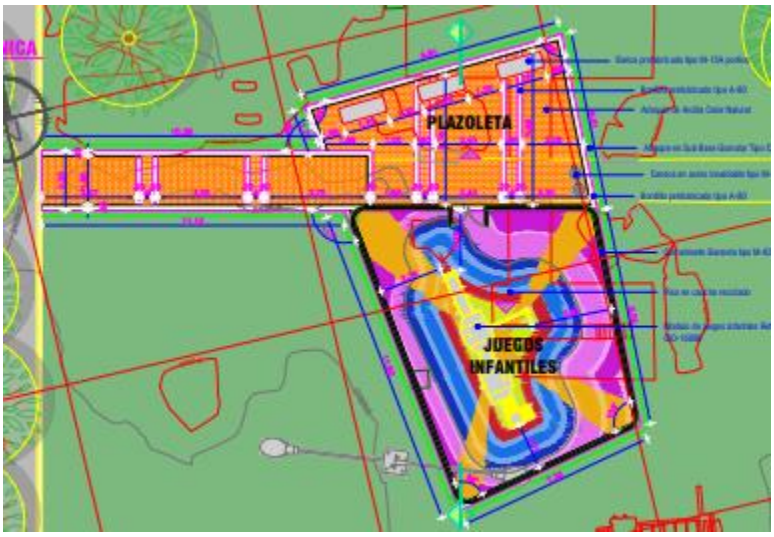
Ilustración 43 Propuesta de intervención

Estado Inicial. Cuenta con módulos infantiles metálicos (rodadero y columpio) y en madera muy antiguos. Las bancas existentes están deterioradas y los senderos están hundidos, por debajo del nivel del andén sobre la Av. 19, al costado occidental del parque

Propuesta de Intervención: Se desmontarán los juegos existentes y se suministrará un módulo con capacidad para 30 niños. Para su instalación se hará una placa con caucho de espesor de 5cm, así como baranda M-83. Se hará una plazoleta pequeña de permanencia en adoquín. También se suministrarán bancas.
