INFORME DE SUPERVISIÓN No.002

08 de mayo de 2020

CONTRATO No. 005-010-2020
CONTRATISTA: LAS VIVIENDAS SOCIEDAD S.A.S DOTACERO
OBJETO: ADQUISICIÓN DE ESTIBAS PLÁSTICAS PARA DOTAR LOS CENTROS DE ABASTECIMIENTO Y DISTRIBUCIÓN (CADS) ADMINISTRADOS POR LA AGENCIA LOGÍSTICA DE LAS FUERZAS MILITARES REGIONAL CARIBE
NOMBRE SUPERVISOR ADMINISTRATIVO: SANDRA MILENA CUENTAS MONTH
VALOR DEL CONTRATO: $ 24.900.000,00
PLAZO DE EJECUCION DEL CONTRATO: 30 DE ABRIL DE 2020
PRORROGAS, MODIFICACIONES U OTRAS: 11 DE MAYO DE 2020

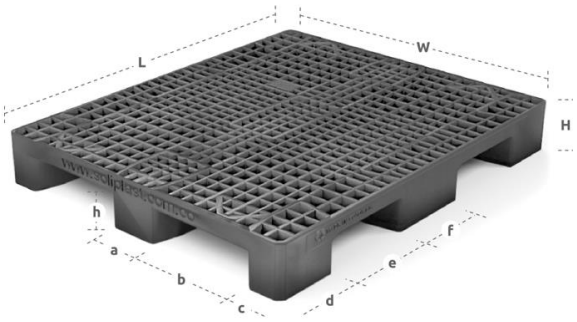
ESTIBA ENVIADA POR ELPROVEEDOR

Luego e eso se procedió a hacer las pruebas correspondientes de capacidad de carga en alturas, para lo cual tomamos 80 pacas de arroz correspondiente a 12.5 kilos cada una para un total de 1000 kilos equivalente a 1 tonelada que es la capacidad exigida para utilizar las estibas en altura, mediante esta prueba pudimos evidenciar que estas presentaron inclinación en el centro.

Siendo así procedo a comunicarme con el área de contratos y administrativas para dar informe de las novedades presentadas al momento de hacer la recepción de las 150 estibas en lo cual se toma la decisión de no recibir la mercancía, toda vez que no cumplían con las especificaciones establecidas ya que estas estibas no tienen las características requeridas para almacenamiento en altura y por tanto no cumplen con los requisitos técnicos estipulados por esta entidad.

debido al incumplimiento técnico de las estibas se solicita al Grupo de Contratos de la Regional iniciar los trámites correspondientes para realizar sancionatorio por el posible incumplimiento.
