ACTA DE RECIBO No.	No. 001	**PARCIAL**	☐	**FINAL**	☒

CONTRATO	☒	NÚMERO:	4600013614 de 2022		
CONVENIO	☐	FECHA DE SUSCRIPCION:	25/04/2022		
FECHA DE INICIO DEL CONTRATO/CONVENIO:			12/05/2022		
OBJETO: MEJORAMIENTO DE LA VÍA SOBRE EL CORREDOR VIAL URAMITA - PEQUE (62AN09), EN LA SUBREGIÓN OCCIDENTE DEL DEPARTAMENTO DE ANTIOQUIA – ETAPA 3					
IDENTIFICACIÓN DEL PROCESO EN SECOP			LICITACIÓN PÚBLICA No. LIC-13124		
ORGANISMO CONTRATANTE / ASOCIADO			DEPARTAMENTO DE ANTIOQUIA - SECRETARÍA DE INFRAESTRUCTURA FÍSICA		
CONTRATISTA / ASOCIADO		NOMBRE	CONSORCIO ANTIOQUIA VIAL - 22, integrado por Ingeniería y Vías S.A.S BIC - INGEVÍAS S.A.S, con un 90 % de participación, y Delta proyectos Civiles S.A.S, con el 10 % restante.		
		C.C. / NIT	901.573.154-2		
VALOR [$]:		INICIAL	CINCUENTA Y UN MIL DIECINUEVE MILLONES CIENTO VEINTICINCO MIL SETECIENTOS VEINTINUEVE PESOS M/L ($ 51.019.125.729,00)		
		ADICIONES	**No.**	**VALOR ADICIONADO**	**% DE ADICIÓN**
			1	$5.591.745.063	10,95%

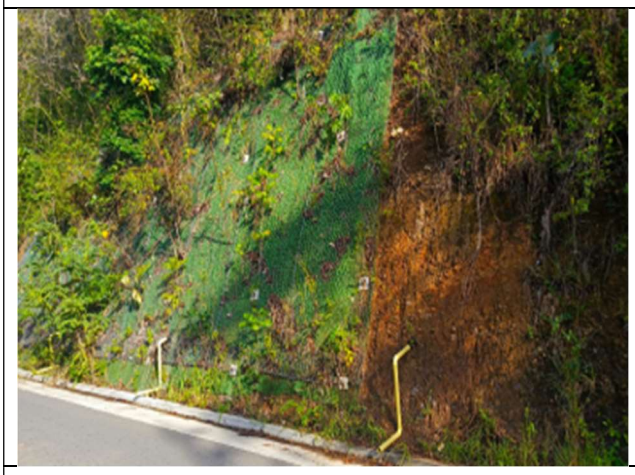
A continuación, se puede observar el registro fotográfico, que la atención de observaciones realizadas sobre los taludes sujetos a recibo:
