CONTRATO DE INTERVENTORÍA No. 4600016135 – "Interventoría Técnica, Administrativa, Ambiental, Financiera y Legal para la ampliación, rectificación, pavimentación y construcción de obras complementarias en la vía Carabanchel - La María abscisas del k1+300 al k2+600, Municipio de El Retiro Subregión Oriente del departamento de Antioquia"

PERIODO DEL INFORME:
DEL 1 AL 30 DE JUNIO DE 2025

INFORME AMBIENTAL No 22

Contrato 4600015848 de 2021
Ampliación, rectificación, pavimentación y construcción de obras complementarias en la vía Carabanchel – La María abscisas del k1+300 al k2+600, Municipio de El Retiro Subregión Oriente del Departamento de Antioquia

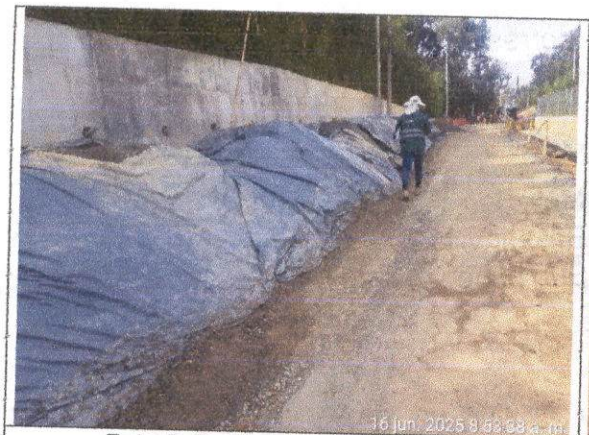
Foto 5. Protección de materiales

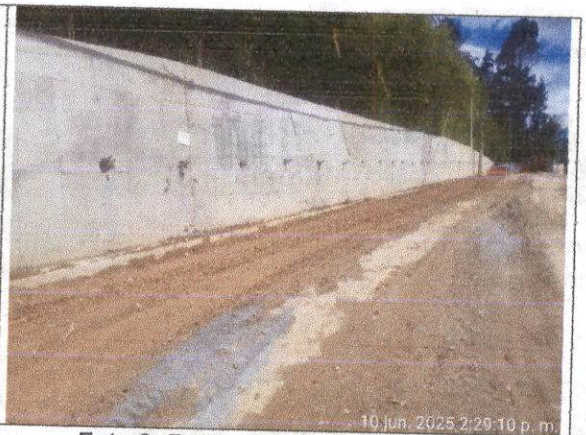
Foto 6. Retiro de materiales muro 8

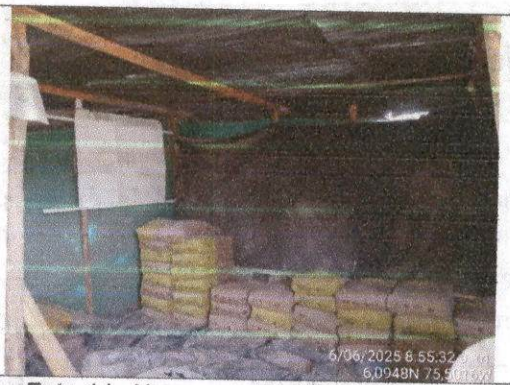
Foto 11. Almacenamiento de cemento.

A pesar de las actividades de evacuación de materiales realizadas por el contratista y el orden dado a residuos como la madera, no se logra evidenciar un orden definitivo y constantes en la bodega de almacenamiento principal. Esta problemática ha sido recurrente durante varios meses atrás y se han enviado comunicados al contratista al respecto sin tener una solución definitiva.

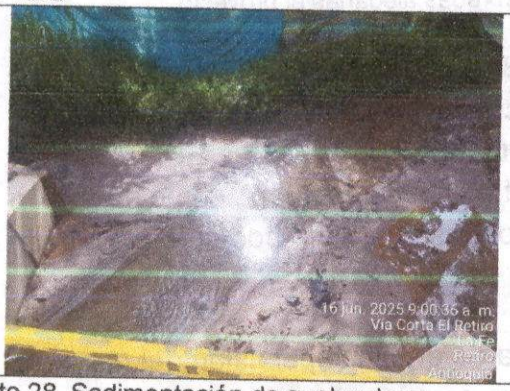
Foto 28. Sedimentación de quebradas

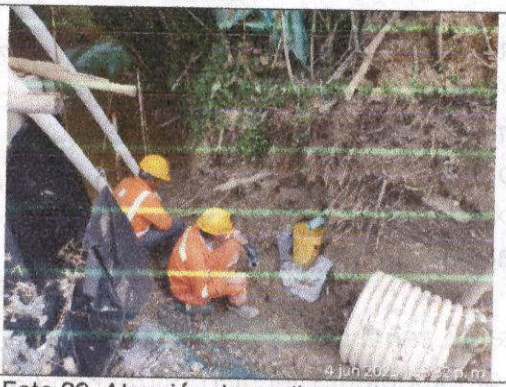
Foto 29. Atención de contingencia por vertimiento produto de las actividades de anclaje

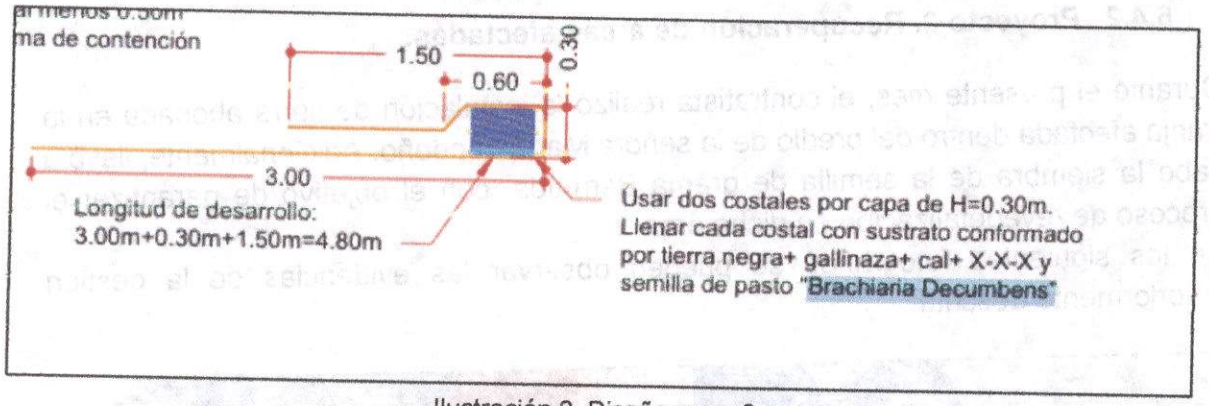
Ilustración 3. Diseño muro 9

Durante la inspección, se evidenció la ausencia de señales de germinación de la semilla establecida según lo indicado en los diseños (Brachiaria decumbens). En la siguiente imagen se presenta la especificación técnica correspondiente al diseño:

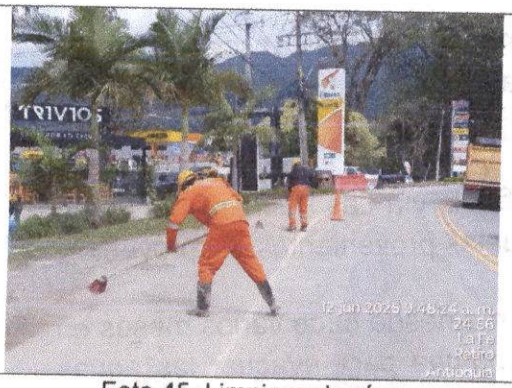
Foto 45. Limpieza de vías

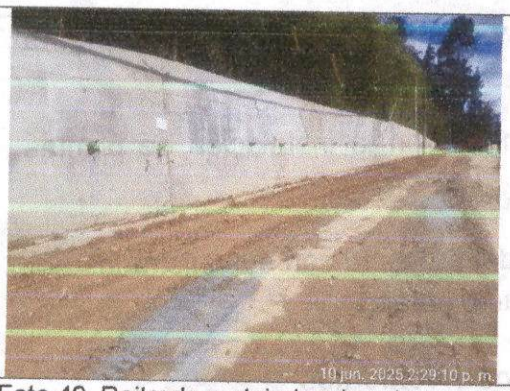
Foto 49. Reitrode mateiral sobrante muro 8
