INFORME SEMANAL DE INTERVENTORIA

ALCALDIA LOCAL DE PUENTE ARANDA

SEMANA N. 20 **DEL** 18 **AL** 24 **DE FEBRERO DE 2019**

CONTRATO No 141-2018

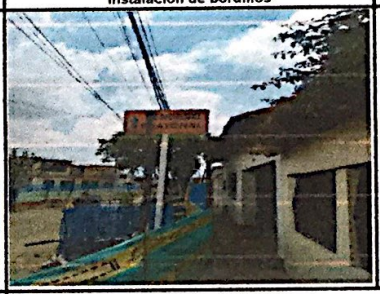
Retiro de material de excavación

Instalación de bordillos

Instalación de plafones para los senderos

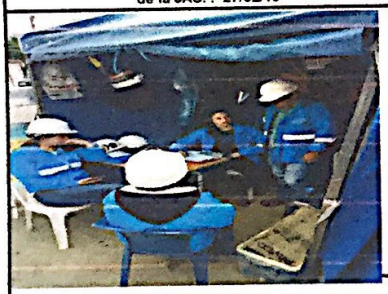
Comité de particiáción ciudadana #2. 28/02/19

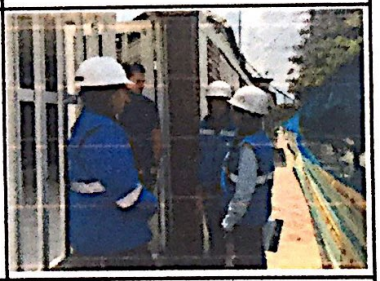
Comité Integral #6 . 27/02/19

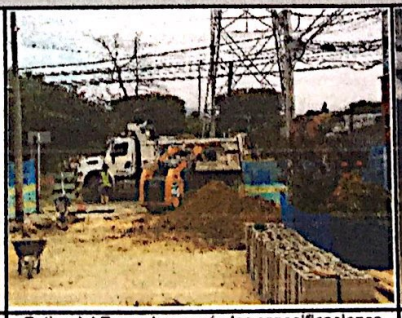
Frente de obra ordenado y limpio

Retiro del Escombro según las especificaciones

Extendido del RAP

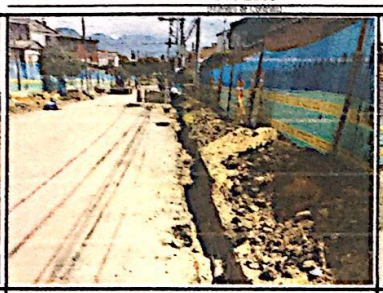
Empates red acueducto renovada	**Excavaciones para instalación de bordillos**	**Toma densidades capa de Base estabilizada CIV Milenta**

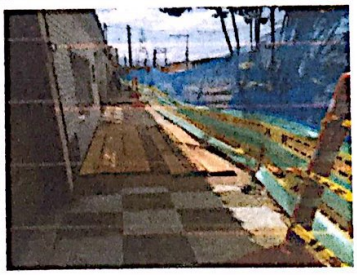
Ubicación de barricadas y señalización informativa de seguridad

Instalación de plafones en las cajas de inspección y señalización para el paso de peatones en milenta

Limpieza y retiro de materiales de excavación por parte del personal Boal y ayudantes

Recorrido en el frente de obra con el personal SSTMA Interventoria y contratista
