CONTRATO DE OBRA No. 20221722

" MEJORAMIENTO VÍAS BARRIO EMILIO BOTERO II ETAPA - CALLES 5 6; LOS CRISTALES - VÍA DE ACCESO A LA URBANIZACIÓN; ALTOS DE CHAPALITO III - CALLE 12 E; CHAPAL - CARRERA 4 CALLE 11 Y 11B; PARALELA PANAMERICANA - ENTRE BARRIOS SAN MIGUEL Y BALCONES DE LA CIUDAD DE PASTO, a precios unitarios fijos.".

INFORME DE INTERVENTORÍA No. 3
PERIODO: DICIEMBRE 2022 – 06 JUNIO AL 31 JULIO DE 2023

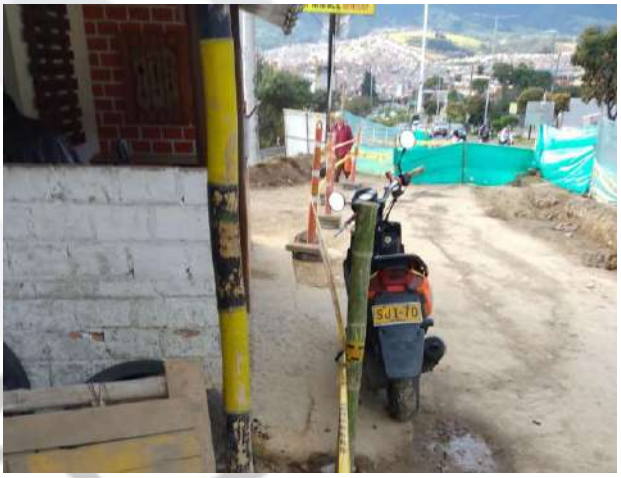
Como contratista de obra, se ha llevado siempre a cabalidad el componente de seguridad y salud en el trabajo, por ende antes de terminar la jornada laboral en el mes de Julio se inspecciona todo el cerramiento de la obra para asegurarse de que todo este estable y en orden, pero no se cuenta con colaboración por parte de los vecinos de los negocios, pues en repetidas ocasiones se encuentra al siguiente día, dañada la señalización (pérdida de cinta peligro, guaduas y polisombra inestables), lo que genera gastos no contemplados dentro del contrato de obra además de la disminución en el rendimiento de las actividades.

DAÑOS OCASIONADOS DE SEÑALIZACION	REPARACIONES DE SEÑALIZACION
