| ALCALDÍA DE FLORIDABLANCA | **ACTA DE REUNIÓN** | **CÓDIGO** | GD-F-01 |

| **Convocada por:** | Instituto Rafael Pombo | | | | |

| **Barrio / Vereda / Sector:** | Carrera 6 No 46 - 18 Lagos II |

Verificar el estado físico de la cubierta del tercer piso, Evaluar los impactos estructurales y funcionales causados por las filtraciones de agua en la cubierta, así como revisar las condiciones del área deportiva

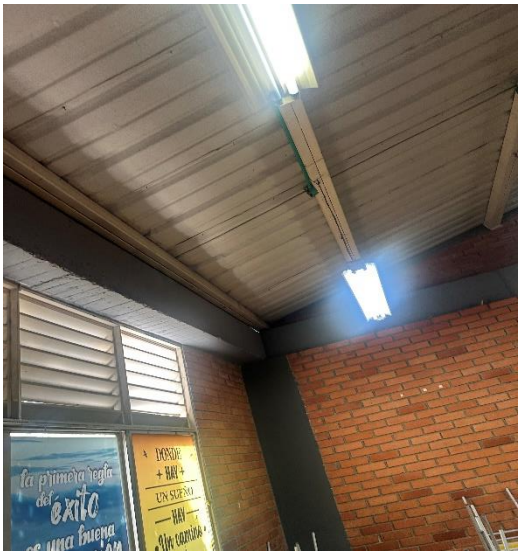
**Figura 1.**

Durante la visita de inspección técnica, realizada en conjunto con el rector de la institución, Néstor Amaya Solano, se llevó a cabo un recorrido por las instalaciones físicas, enfocando la atención en las condiciones actuales del tercer piso del edificio principal. En dicho recorrido se evidenció la presencia de filtraciones de agua en varios salones de clase ubicados en este nivel, situación que ha generado humedad constante en techos y paredes, representando un riesgo tanto estructural como para la salud de la comunidad educativa.

El rector manifestó que estas filtraciones son consecuencia del deterioro de la cubierta, la cual se encuentra sumida en algunas secciones. Según lo observado, la superficie total de este nivel es de aproximadamente 400 m², distribuidos en un área de 40 metros de largo por 10 metros de ancho. No obstante, durante la inspección no fue posible realizar una evaluación visual directa del estado de las tejas ni de los elementos estructurales del techo, debido a la falta de acceso seguro a la cubierta, lo cual hace indispensable el uso de andamios certificados u otro sistema de elevación adecuado que permita realizar una inspección detallada en altura bajo condiciones seguras. Esta situación impide establecer con precisión el grado de afectación real, la extensión del deterioro en la estructura soporte (cerchas, correas, vigas), ni el nivel de desgaste desplazamiento o apertura de las tejas. Así como se aprecia en la figura 1.

Debido a esto se requiere personal técnico especializado en infraestructura que pueda realizar una evaluación profesional sobre el estado de la cubierta, determinar los puntos críticos de daño, y proponer soluciones constructivas efectivas. apoyado con los medios de acceso adecuados (andamios, escaleras certificadas o plataformas elevadoras), para evaluar el estado actual de la cubierta, identificar puntos críticos, y establecer un diagnóstico estructural completo. Con base en ello, se podrá definir si es viable realizar reparaciones parciales o si se requiere el reemplazo total de la cubierta con materiales de mayor durabilidad, seguridad.
