ALCALDÍA DE FLORIDABLANCA	**ACTA DE REUNIÓN**	**CÓDIGO**	GD-F-01
		VERSIÓN	08
	SECRETARÍA DE EDUCACIÓN	**FECHA**	04/10/2024
	PROCESO: GESTIÓN INTEGRAL DE LA EDUCACIÓN	**TRD**	300

Acta N°:	01		**Fecha:**	27/06/2025	
Dependencia:	Secretaria de educación				
Convocada por:	Instituto Técnico la Cumbre sede A				
Modalidad: *(Marcar con una "X")*	Presencial	X	**Hora:**	Inicio	10:00 AM
	Virtual			Fin	12:00 PM
Lugar y/o link:	Instituto Técnico la Cumbre sede A

Evaluar el estado de la infraestructura, en particular el mantenimiento de los salones, y proporcionar respuestas concretas a las peticiones realizadas por la institución educativa.

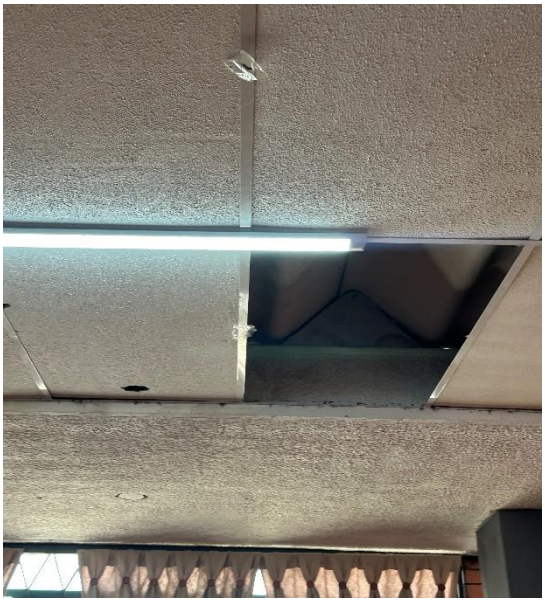
Figura 1.

En la solicitud presentada, se señala que en los salones de clase ubicados en el tercer piso de la torre A existe una carencia de cielorrasos, y se observa durante la visita que varios de estos espacios sufren un considerable deterioro. Se constató que algunos salones tienen faltantes de láminas de icopor. Junto con la Docente, se observó que la institución posee nuevas láminas de icopor para su instalación; sin embargo, esta tarea no ha podido llevarse a cabo debido a que los estudiantes aún no han salido a vacaciones y dificulta hacer la instalación con los estudiantes en clase, se habla con la docente y con la rectora de la institución para que los icopores sean instalados una vez los estudiantes entren en vacaciones y así poder tener los cielos rasos en condiciones óptimas para el inicio de clase, como se ilustra en la figura 1 y figura 2.

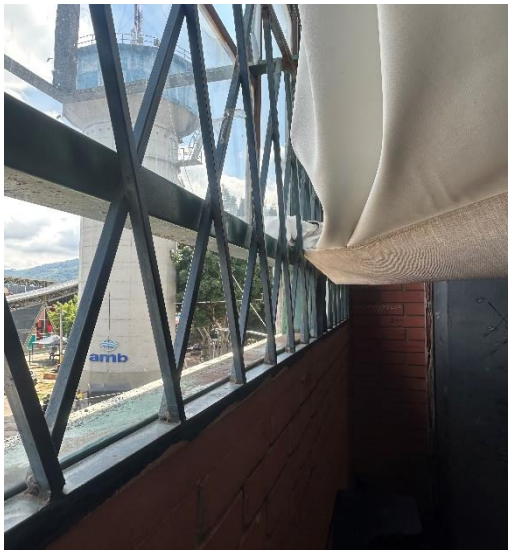
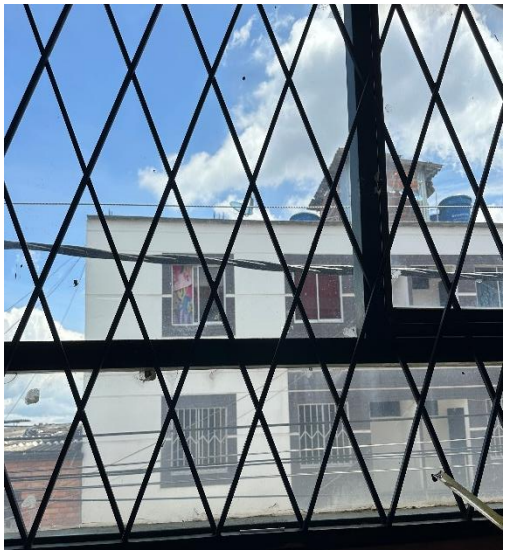
Figura 3.

En las solicitudes relacionadas con la falta de vidrios y aquellos que requieren asegurarse, se observa durante la inspección que la estructura de las rejas en las ventanas se sitúa en la parte delantera, mientras que el vidrio está instalado en la parte posterior. Esta disposición presenta una dificultad considerable para lograr un adecuado agarre que permita anclar y asegurar correctamente los vidrios. Además, en el exterior, el acceso al vidrio se ve obstaculizado por unos cables de alta tensión que están ubicados en esa zona y que se dirigen hacia el poste. Por esta razón, se hace evidente la necesidad de reemplazar todas las rejas de las ventanas, dado que la instalación del vidrio se llevó a cabo después de la colocación de las rejas, lo que complica su mantenimiento apropiado, Como se muestra en la figura 3
