DEPARTAMENTO DE CUNDINAMARCA
ALCALDÍA MUNICIPAL DE ZIPAQUIRÁ
SECRETARÍA DE OBRAS PÚBLICAS
PROCESO OBRAS PÚBLICAS
INFORME VISITA DE OBRA

FECHA	06/03/2025	DIRECCIÓN	LUDOTECA CULTIVARTE

Visita de inspección visual

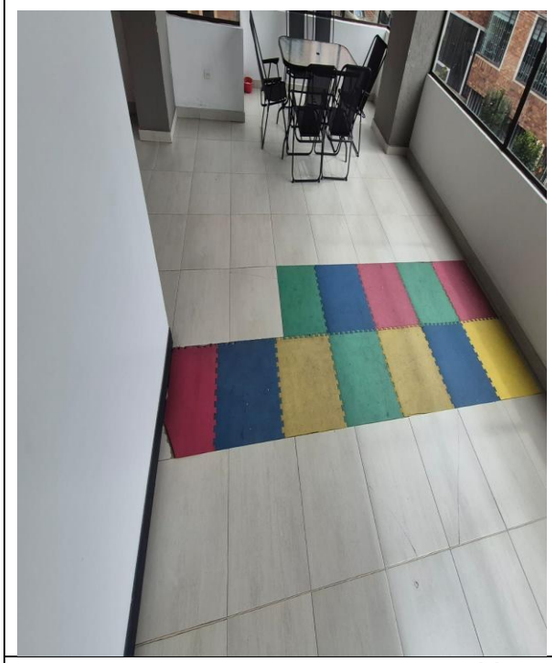
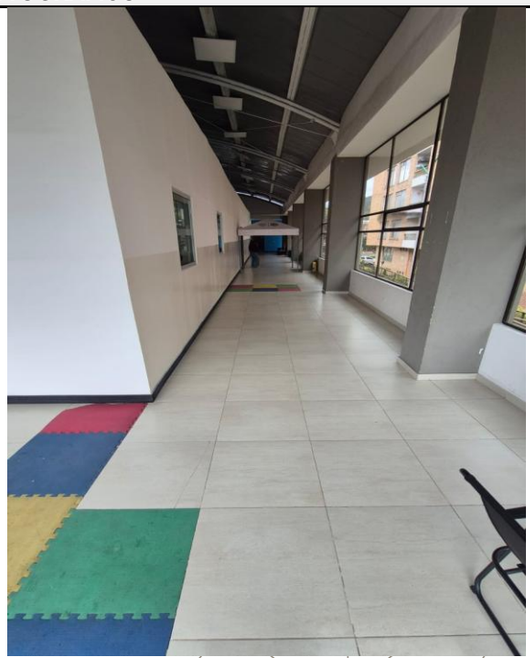
PISO DETERIORADO

1. Piso desprendido y fisurado en algunas secciones de la edificación
2. Ausencia de división para los niños que asisten a la ludoteca y los adolescentes que asisten a diferentes programas

Durante la inspección se observó que el deterioro del piso afecta directamente la seguridad de los usuarios. Las fisuras y desprendimientos son indicativos de desgaste por uso intensivo o falla en el pegado de los materiales. Además, la ausencia de divisiones internas entre públicos de distinta edad limita la funcionalidad del espacio y podría afectar el enfoque pedagógico y de protección.

SOLUCIONES
1. Retiro y reinstalación del piso en las zonas afectadas, se recomienda que el nuevo revestimiento sea resistente al tráfico alto. 2. Instalación de división interna que permita separar de forma clara y funcional las áreas para niños y adolescentes.
