Lugar	*Comunidad de Cuidado Hogar Casa Santa María*
Fecha	*30 de mayo de 2025 8:00 A.M.*
Tema	Acciones de subsanación de acta SB08C004373
Desarrollo	**Introducción** En virtud del análisis y seguimiento realizados a la ACTA SB08C004373, se ha identificado la necesidad de establecer acciones de subsanación de las observaciones y optimizar ciertos aspectos vinculados con el proceso o las situaciones descritas en dicho documento. **Objetivo** El objetivo del presente documento es describir las acciones implementadas de subsanación a las observaciones y deficiencias identificadas en la ACTA SB08C004373, con el fin de optimizar los procesos, garantizar el cumplimiento de los estándares establecidos y promover la eficiencia operativa. A través de este plan, se busca asegurar la mejora continua en las áreas involucradas, estableciendo medidas concretas que fortalezcan la calidad, la transparencia y la sostenibilidad en las actividades relacionadas.

COMUNIDAD DE CUIDADO HOGAR CASA SANTA MARIA

CONVENIO 9667/2024

PLAN DE MEJORA ACTA SB08C004373

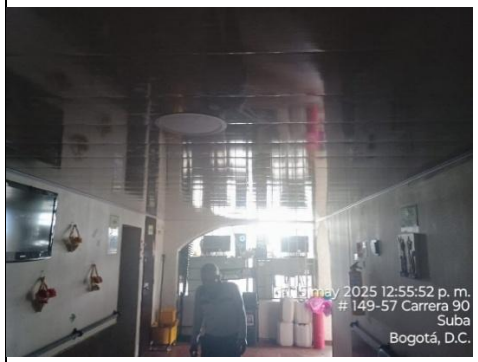
1.2 En el establecimiento los pisos son sólidos, impermeables, antideslizantes, de fácil limpieza, desinfección y resistentes a factores ambientales y uniformes, de manera que ofrezcan continuidad para evitar tropiezos y accidentes, nivelados para facilitar el drenaje (Art 193, 194 Ley 9 de 1979), los desniveles u obstáculos se encuentra debidamente señalizados.	Secciones de pisos sin señalización de los desniveles patio con deterioro en piso cemento expuesto piso de ingreso principal con deterioro en el acabado cárcamo en patio sin debido mantenimiento rejilla del patio con deterioro	Garantizar la totalidad de señalizaciones de los desniveles en habitaciones, baños; corredores internos.	Del 27 al 30 de Mayo de 2025	Personal de mantenimiento

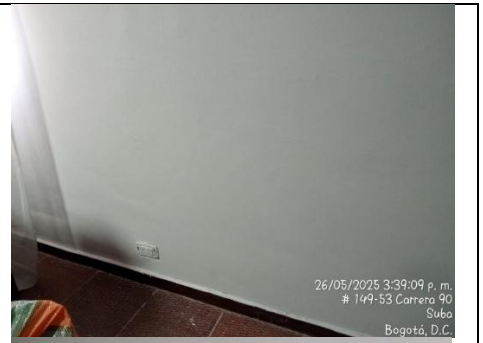
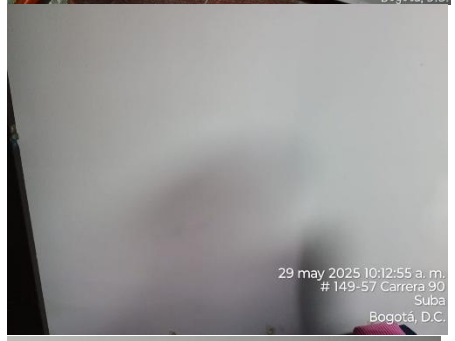
1.3En el establecimiento las paredes y techos son sólidos, impermeables de fácil limpieza, desinfección y resistentes a factores ambientales (Art 195 Ley 9 de 1979)	calificación dos secciones de paredes en habitaciones piso 2 con acabado rústico techo habitación y corredores piso 1 con acabado rústico signos de humedad en pared habitación. HABITACION 301	Realizar mantenimiento a humedad en habitación de asilamiento y/o relaciones afectivas, garantizar secciones de pared en habitaciones, corredores internos con acabado de fácil limpieza y desinfección, corregir humedad en patio de permanencia de las personas mayores.	Del 27 de febrero al 30 mayo de 2025	Personal de mantenimiento

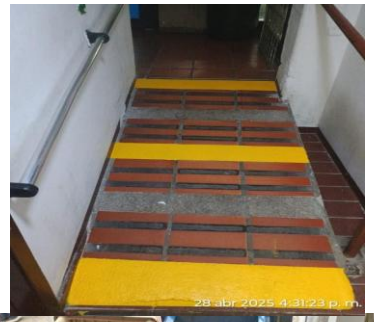
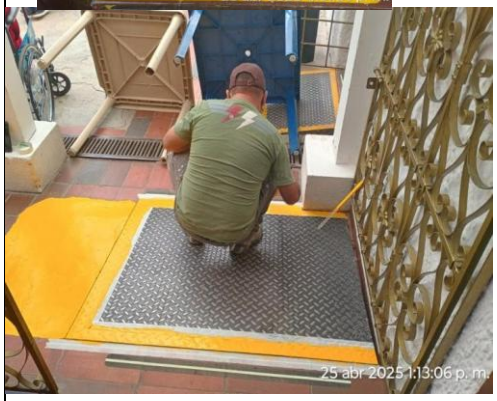
1:7 Las escaleras, rampas son seguras, cuentan con pasamanos y están revestidas de material antideslizantes. (Art 47 y 48 Resolución 14861 de 1985)	falta sección de pasamanos en zonas verticales externas rampas y escaleras de uso de las personas mayores	En zonas verticales externas (escaleras y rampas) de uso de personas mayores colocar pasamanos funcionales.	Del 27 febrero al 30 de Mayo de 2025	Personal de mantenimiento

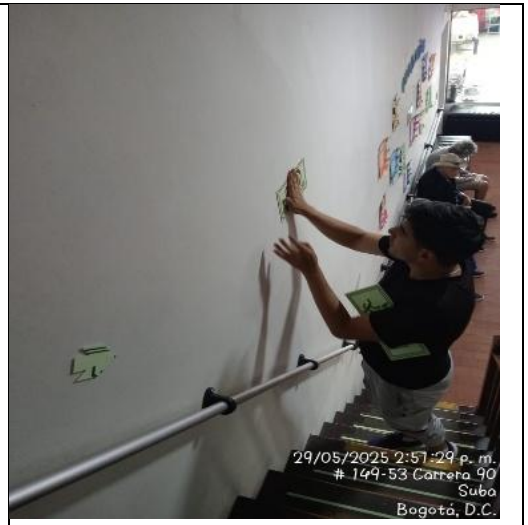
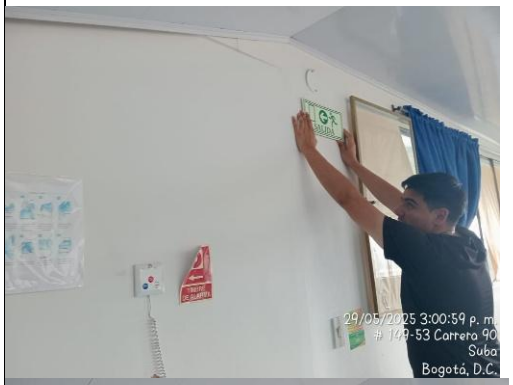
1.8 Todos los equipos, herramientas, instalaciones y redes eléctricas están diseñados, construidos, instalados, mantenidos, accionados y señalizados de manera que se prevengan los riesgos de Incendio y se evite el contacto con los elementos sometidos a tensión. (art 117 de la Ley 9)	En habitación 202 aislar caja de focos y señalizar el riesgo eléctrico. Adecuar bombillo a baño en área de lavandería “área compartida” asegurar roseta a pared en patio, colocar tapaciego en habitación de aislamiento. En lavandería asegurar cableado expuesto.	falta aislamiento de caja de tacos en habitación 202 falta señalización de riesgo eléctrico falta bombillo en baño de área de lavandería roseta sin asegurar en el patio	Del 27 febrero al 30 de Mayo de 2025	Personal de mantenimiento	señalizar el riesgo eléctrico.

Se adecuo bombillo a baño en área de lavandería “área compartida”  asegurar roseta a pared en patio

Se colocaron tapaciegos en habitación de aislamiento.   En lavandería se asegura cableado expuesto.

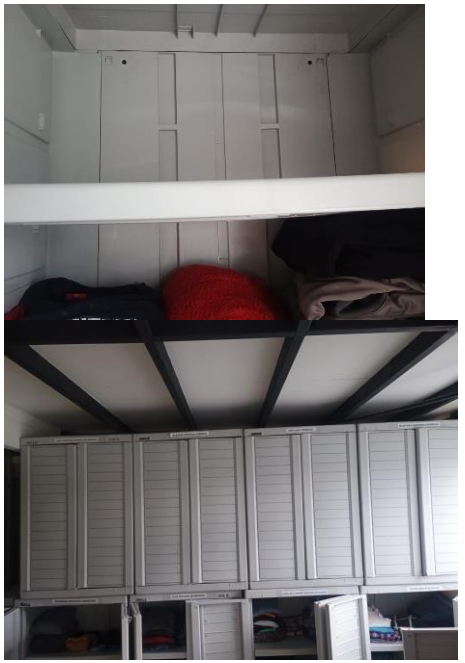
2. CONDICIONES SANITARIAS Y DE DORMITORIOS					
Aspecto a verificar	Hallazgos	Exigencias o acciones			
2.1 El establecimiento cuenta con servicios sanitarios dotados con los mecanismos o elementos para la higiene personal, separados por sexo, en correcto funcionamiento, se encuentran en buen estado y aseados y en cantidad suficientes para uso de la población beneficiaria (inodoros, lavamanos, ducha, pasamanos funcionales en unidades sanitarias y duchas). (Art 50 Resolución 14861 de 1985) (Art 188 y 207 Ley 9 de 1979)	servicios sanitarios de personas mayores sin separación por sexo baños y duchas sin privacidad faltan puertas silla sanitaria con soporte deteriorado push de baterías sanitaria no funciona sin aviso alusivo al lavado de manos recipientes de residuos sin bolsa adecuada al tamaño del recipiente	En servicios sanitario de las personas mayores se debe realizar señalización y separación por sexo, garantizar la privacidad en el uso de los aparatos sanitarios y las duchas adecuando puerta. Realizar mantenimiento a cisterna garantizando el adecuado funcionamiento del push, fijar aviso alusivo al lavado de los baños; realizar mantenimiento a soportes de sillas sanitarias.	Del 27 febrero al 12 de Marzo de 2025	Personal de mantenimiento	*Se realiza separación de duchas y sanitarios.*

Colocacion de bolsa de acuerdo al tamaño  Se coloca aviso alusivo de lavado de manos:

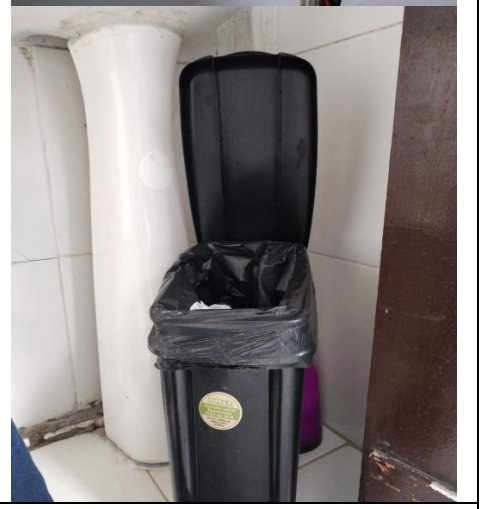
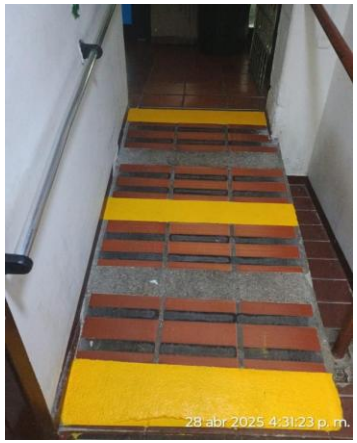
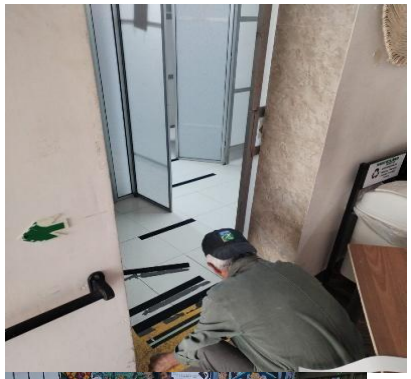
3.3 MANEJO DE RESIDUOS SOLIDOS					
3.3.1 Se cuenta con un Plan de Gestión Integral de Residuos generados, diseñado e implementado según lo establecido en la normatividad vigente sobre la materia (Título 2 del Decreto Único 1077 de 2015, Decreto 780 de 2016)	no se implementó adecuadamente	garantizar una adecuada implementación del plan de gestión integral de los residuos generados, fortalecer el manejo y disposición de los residuos cortopunzantes; disponer de bolsas de residuos no aprovechables con tamaño adecuado con relación a los residuos generados	Del 27 febrero al 12 de marzo de 2025	técnico ambiental personal de servicios generales	Se instala guardián para la adecuada separación de residuos cortopunzantes.
