ACTA DE REUNIÓN No.	18		
INTERNA	X	EXTERNA

Tema de reunión:	Reunión de seguimiento Ayacucho
Grupo que se reúne:	**CONTRATISTA, INTERVENTORÍA, SUPERVISIÓN PRESIDENTE DE LA JAC SALON AYACUCHO**

1. Recorrido en el frente Ayacucho para revisar temas técnicos (estructura de cubierta)

NOMBRE DEL PROYECTO Y CODIGO: Salones Comunales

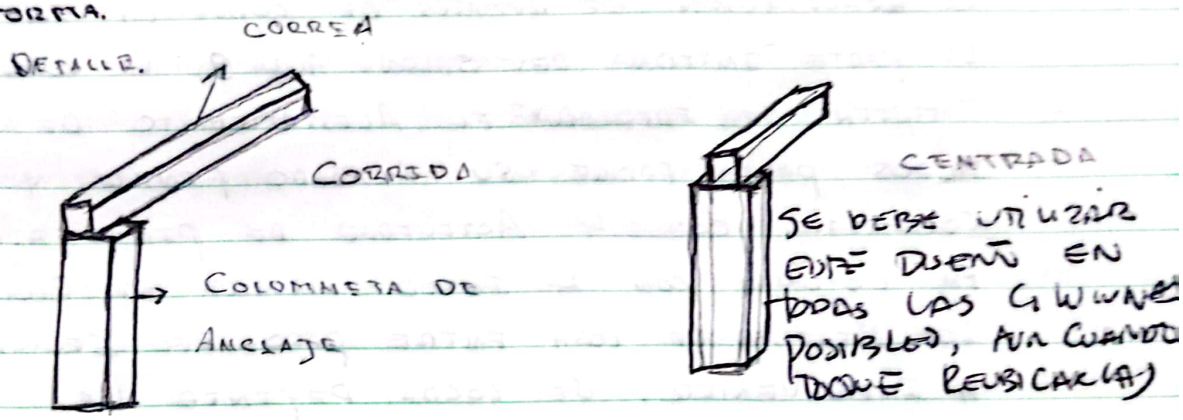
Se realiza comite de obra junto con interventoria acompañamiento de la supervision de la Alcaldia, en el cual asiste tambien el director de interventoria, y representante legal del consorcio Aragon, en el cual se definen la corrección de las siguientes columnas en su conección con la estructura en su parte superior, se podran realizar de la siguiente forma.

La cantidad de columnas seran 18 ubicadas segun plano aprobado, Solo se cobran 16 en total

Se autoriza instalacion la instalacion del tejado, segun forte presentado.

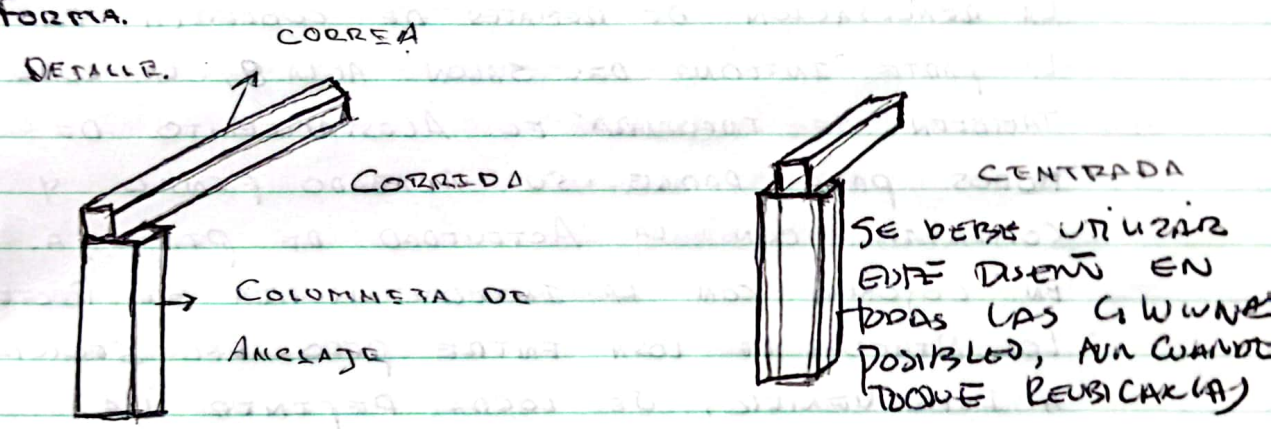
MIERCOLES 17 DE JULIO 2024
PERSONAL INTERVENTORIA: 3.
PERSONAL CONTRATISTA: 3
CLIMA: Nublado.
SALON COMUNAL AYACUCHO
SE REALIZA COMITE DE OBRA JUNTO CON INTERVENTORIA ACOMPAÑAMIENTO DE LA SUPERVISION DE LA ALCALDIA, EN EL CUAL ASISTE TAMBIEN EL DIRECTOR DE INTERVENTORIA, Y REPRESENTANTE LEGAL DEL CONSORCIO ARAGON, EN EL CUAL SE DEFINEN LA CORRECCIÓN DE LAS SIGUIENTES COLUMNAS EN SU CONECCION CON LA ESTRUCTURA EN SU PARTE SUPERIOR, SE PODRAN REALIZAR DE LA SIGUIENTE FORMA.

LA CANTIDAD DE COLUMNAS SERAN 18 UBICADAS SEGUN PLANO APROBADO, Solo SE CONTRAN 16 EN TOTAL
SE AUTORIZA INSTALACION LA INSTALACION DEL TEJADO, SEGUN FORTE PRESENTADO.
