GLOBAL VISION INGENIERÍA Y SERVICIOS

ACTIVIDADES DE CORRECTIVOS CONTRATO C.E.P.S. 080 DE 2024.

Rama Judicial – Edificio Palacio De Justicia De Buenaventura.

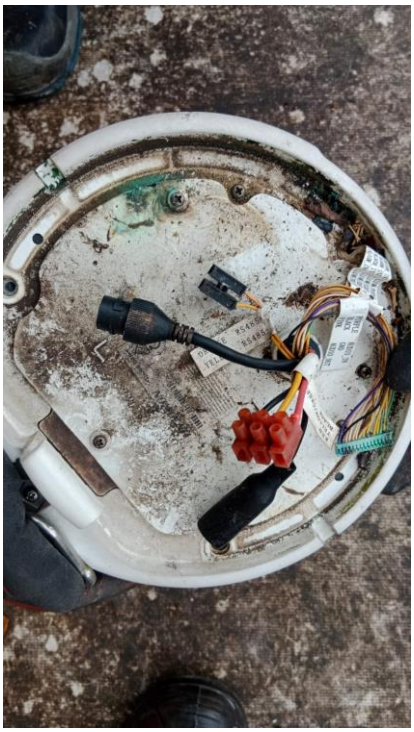
Se retiran 2 cámaras ptz perímetro 2piso, con tarjetas quemadas por la humedad.

Las cámaras encienden, pero no conectan a la red, el cable utp se encontraba aterrizado por la humedad fue lo que produjo el daño en el equipo.

Se cambian cables y se hacen pruebas de conexión punto a punto.

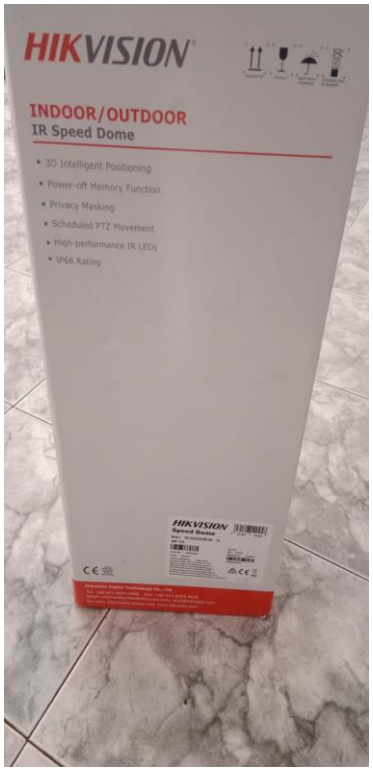
Cámara sótano se hace traslado o cambio de posición mirando puerta hierro.

Instalación de cámara ptz nueva en perímetro 2piso, se cambia cable utp y se hacen pruebas de conexión punto a punto. Se hace configuración del equipo y funciona correctamente, pero no se puede agregar al NVR por que se desconoce la contraseña.
