GLOBAL VISION INGENIERÍA Y SERVICIOS

ACTIVIDADES DE CORRECTIVOS CONTRATO C.E.P.S. 080 DE 2024.

Rama Judicial – Edificio Palacio De Justicia De Buga.

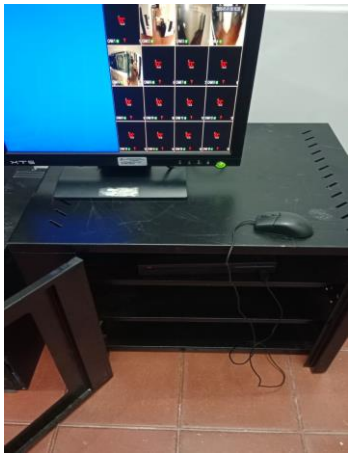
De acuerdo con cotización consecutivo 10334 presentada, un DVR 16canales, un disco duro 4tb, 9 fuentes 12v, 9 pares video balun.

un rack de comunicaciones y una regleta eléctrica que suministra la oficina de sistemas de administración judicial Cali.

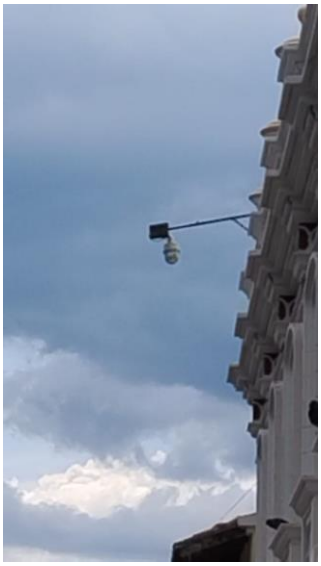
CAMARAS FUNCIONANDO CORRECTAMENTE.
