SENALFRIOS ARAUCA

INFORME

Asunto: Presentación del Informe de ejecución No. 1 del CONTRATO 81002092025

En relación con el asunto, me permito remitir Informe técnico y de cumplimiento contractual No. 1 para el servicio de mantenimiento preventivo de aires acondicionados y tableros eléctricos del ICBF Regional Arauca, suscrito entre BELCY MALDONADO TORRES R/L Empresa SENALFRIOS ARAUCA & El ICBF Regional Arauca.

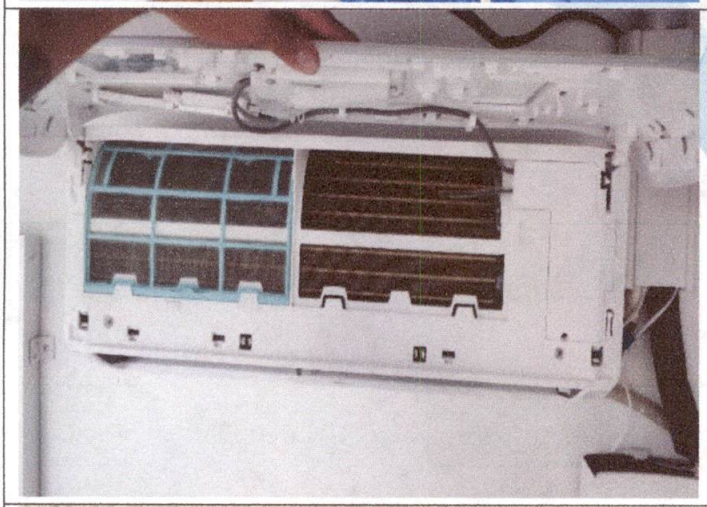
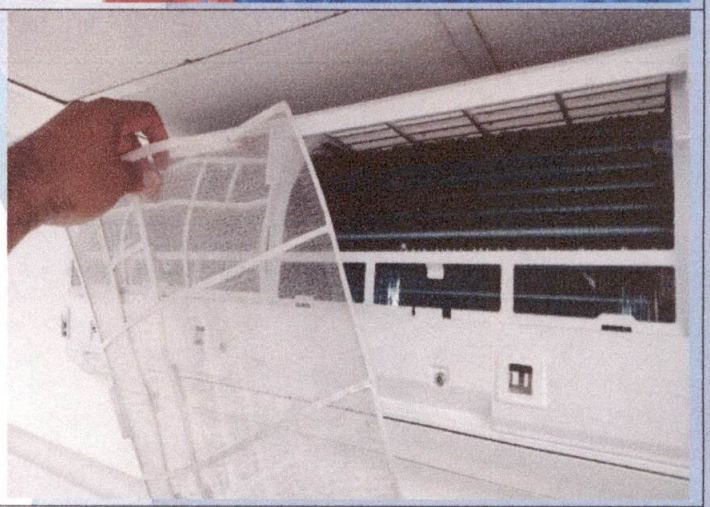
Sede Arauquita: Las instalaciones eléctricas principales se encuentran en condiciones operativas, y no generan riesgo eléctrico a las personas y a la infraestructura.

Sede Tame: Las instalaciones eléctricas principales se encuentran en condiciones operativas, y no generan riesgo eléctrico a las personas y a la infraestructura.

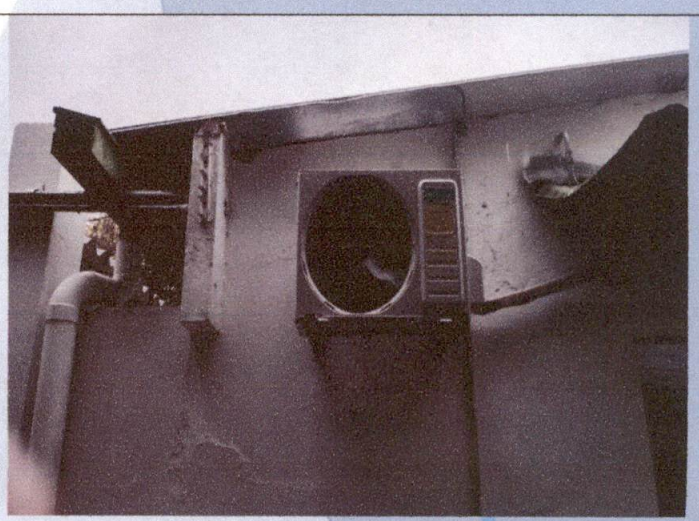
REGISTRO FOTOGRAFICO SARAVENA

En el Centro zonal de Saravena se inicia la intervención al aire acondicionado tipo Split el cual presentaba fallas de encendido, se procedió a realizar la evaluación de parámetros de funcionamiento, encontrando fallas de orden eléctrico, se hacen pruebas eléctricas y electrónicas, evidenciando que la tarjeta electrónica tiene falla general por presentar corto electrico, razón por la cual se procedió a realizar el cambio, instalando tarjeta universal de la condensadora en equipo de aire acondicionado de 24.000BTU marca Samsung, ubicado en la oficina primera infancia; de igual manera se procede a la verificación mecánica y ajuste de componentes, se culmina el proceso con el mantenimiento preventivo que incluye lavado general, por último se realizan pruebas de funcionamiento, quedando el equipo en correcto funcionamiento.

El aire acondicionado tipo Split en las oficinas de Psicología presentaba fallas de enfriamiento, se procedió a realizar la evaluación de parámetros de funcionamiento, encontrando fallas de orden mecánico por presentar perdida de presión en la línea de alta, razón por la cual se procedió a cambiar de válvula de servicio de ½ pulgada de la unidad condensadora a equipo de aire acondicionado marca MIRAGE de 9.000BTU.

El quipo perteneciente al cuarto del rack de comunicaciones presentaba falla general, se hace la verificación completa de sus parámetros de funcionamiento, encontrando que presenta falla total en tarjeta de control y potencia, lo cual es necesario su remplazo, se inicia la verificación de su funcionamiento, encontrado fugas en sus válvulas de servicio, lo cual es indispensable su remplazo para lograr el óptimo funcionamiento del equipo.
