INSTITUCIÓN EDUCATIVA LA LIBERTAD

ACTA ADICION No. SAMC- IEL -001-2025	
PROCESO No. SAMC-IEL-001-2025	
ENTIDAD CONTRATANTE	INSTITUCION EDUCATIVA LA LIBERTAD
REPRESENTANTE LEGAL	DIANA DE ARCO TABORDA
NIT:	800.200.331-3
CONTRATISTA	CONSTRUCCIONES AMBIENTE Y TECNOLOGIA SAS- CONAMTEG
NIT:	900.557.745.4
REPRESENTANTE LEGAL	JESUS ALBERTO ALVARADO VALENCIA
OBJETO	INSTALACION DE NUEVOS SISTEMAS ELECTRICOS Y CIELO RASO EN EL BLOQUE DE SALA DE SISTEMA, BIBLIOTECA Y SALA DE PROFESORES.
VALOR ADICIONAL	$ 54.956.928
PLAZO EJECUCION	UN (01) MES

ACTA JUSTIFICACION DE ADICION

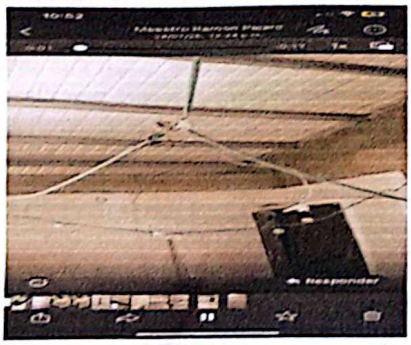
ACTIVIDADES ELECTRICAS

- SE OBSERVA DESORDEN EN CABLEADO ELECTRICO
- NO SE UTILIZA CABLEADO SEGÚN CARGAS
- HAY MUCHO EMPATES DE CABLES
- LA MAYORIA DEL CABLEADO NO TIENE TUBERIA CONDUIT PVC
- EL TABLERO NO TIENE BREACKER EN BUEN ESTADO
- SE OBSERVA LA ACOMETIDA PRINCIPAL EXTERIOR EN PVC
- EL SALON DE INFORMATICA NO PRESENTA SU PROPIO TABLERO

ITEM	DESCRIPCION	UNID	CANT	VR UNIT	VR TOTAL
6.0	**ACTIVIDADES ELECTRICA**				
	SALIDA DE PUNTO DE ILUMINACION EN EMT	UND	12	154,168	1.850.011
	SUM E INST ABANICOS DE PARED 120 V Y 50 CM DIAMETRO	UND	6	453,574	2.721.442
	SALIDA PARA INTERRUTORES EN EMT	UND	3	145.448	436.345
	SUM E INST DE LAMPARAS LED HERMETICADE 50 W	UND	12	264.000	3.158.000
	SALIDA DE PUNTOS PARA TOMACORRIENTES EN EMT	UND	36	194.588	7.005.182
	MANTENIMIENTO GENERAL AV TABLERO DE DISTRIBUCION PRINCIPAL	UND	1	1.638.677	1.638.677
	MANTENIMIENTO A SISTEMA DE PUESTA A TIERRA	GLB	1	929.140	929.140
	SUM E INST DE TABLERO BIFASICO CON PUERTA DE 12 CIRCUITO	UND	2	1.368.152	2.736.305
	SUM I INST DE TUBERIA PVC SCH40 DE 1"	ML	56	25.157	1.408.781
	SUM Y TENDIDO DE CABLE DE COBRE AISLADO - # 4	ML	152	39.502	6.004.243
7.0	**PINTURA Y ACABADOS**

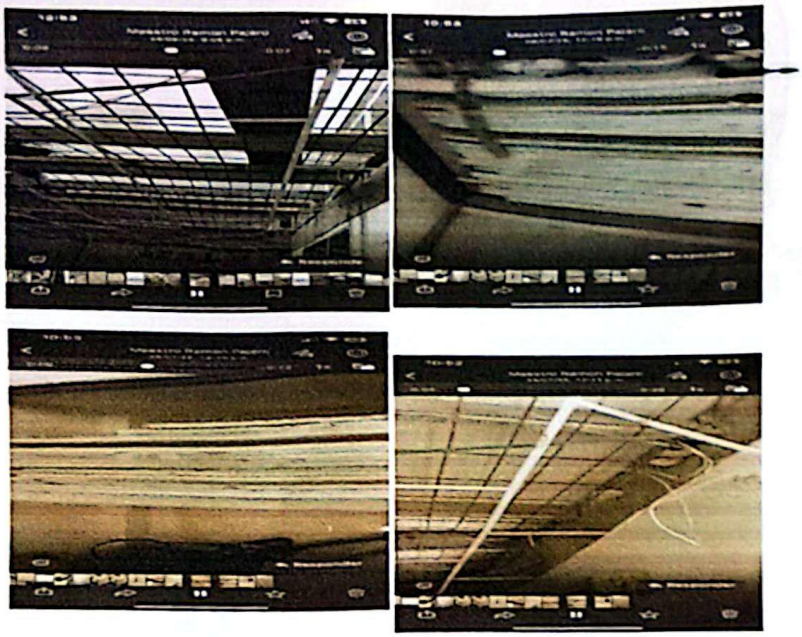
ACTIVIDADES DE ACABADO CIELO RASO

ACTIVIDADES DE ACABADOS

- REINSTALACION DE LAS LAMINAS NO QUEDABA EN BUEN ESTADO
- LA REINSTALACION DE ESTRUCTURA QUEDABA CON MUCHO DETALLES

PINTURA VINILO (2 MANOS INC. LIJADO PINTURA EXISTENTE)	M2	112	15.600	1.747.200
ESMALTE SUPERLAVABLE	M2	53	17.300	916.900
CIELO RASO EN DRYWALL	M2	90	110.000	9.900.000
