UNIDAD Y/O DEPENDENCIA: CODAF – JELOG – DILOS

CONTRATO N°. 246-00-A-COFAC-DILOS-2024

CONTRATISTA: RB TECNOLOGIA SAS

OBJETO DEL CONTRATO: El servicio de mantenimiento preventivo (Fase 2), predictivo y/o correctivo (Fase 3) para los vehículos de bomberos en su sistema automotriz y de extinción de incendios que prestan el servicio de atención de emergencias, salvamento y extinción de incendios en las unidades militares aéreas, conforme al anexo técnico.

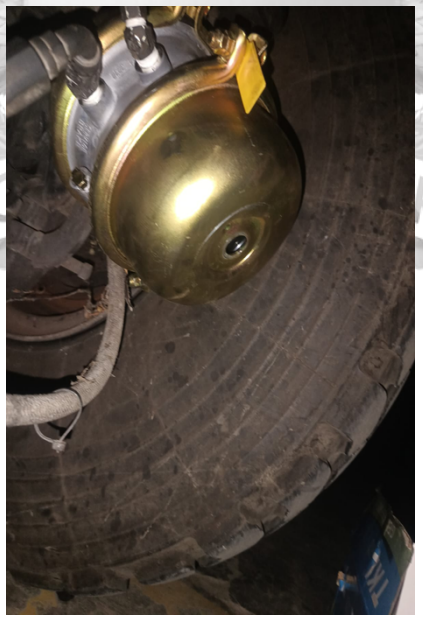
Desarrollo: En las Instalaciones del comando Aéreo de Combate No. 1 el señor AT. Aguilar Obando Cesar Camilo supervisa los trabajos realizados al vehículo Mantenimiento Fase 3 vehículo OSHKOSH T3000 descritos a continuación:

Vehículo	Placa	ítem	Descripción de la Novedad
OSHKOSH T3000	FAC 8-6894	8.2.46	Cambio. Suministro e instalación válvula neumática unidireccional. (A todo costo).
		7.2.11	Cambio y Suministro e instalación juego de cámaras de freno trasero. (A todo costo).
		7.2.37	Cambio. Suministro e instalación empaquetadura válvula relay frenos traseros. (A todo costo). (02 Unidades)

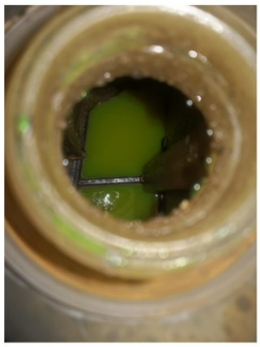
ítem	Descripción de la Novedad
6.1.1	Cambio y suministro del refrigerante del aire acondicionado (A todo costo)
6.2.4	Cambio una (01) llanta delantera. (Mano de Obra).
13.2.9	Cambio. Suministro e instalación tapa de aceite. (A todo costo).

ítem	Descripción de la Novedad
1.1.1	Cambio y suministro de aceite del motor (A todo costo).
1.1.2	Cambio. suministro e instalación de (los) filtro(s) de aceite del motor. (A todo costo)
1.1.11	Cambio y suministro líquido refrigerante. (A todo costo).
2.3.1	Lubricación y engrase de juntas de la suspensión (A todo costo)
5.1	Mantenimiento Preventivo motor de arranque (A todo costo)

2.Se envía evidencia fotografica del cambió de los elementos en el taller REB TECNOLOGIA:

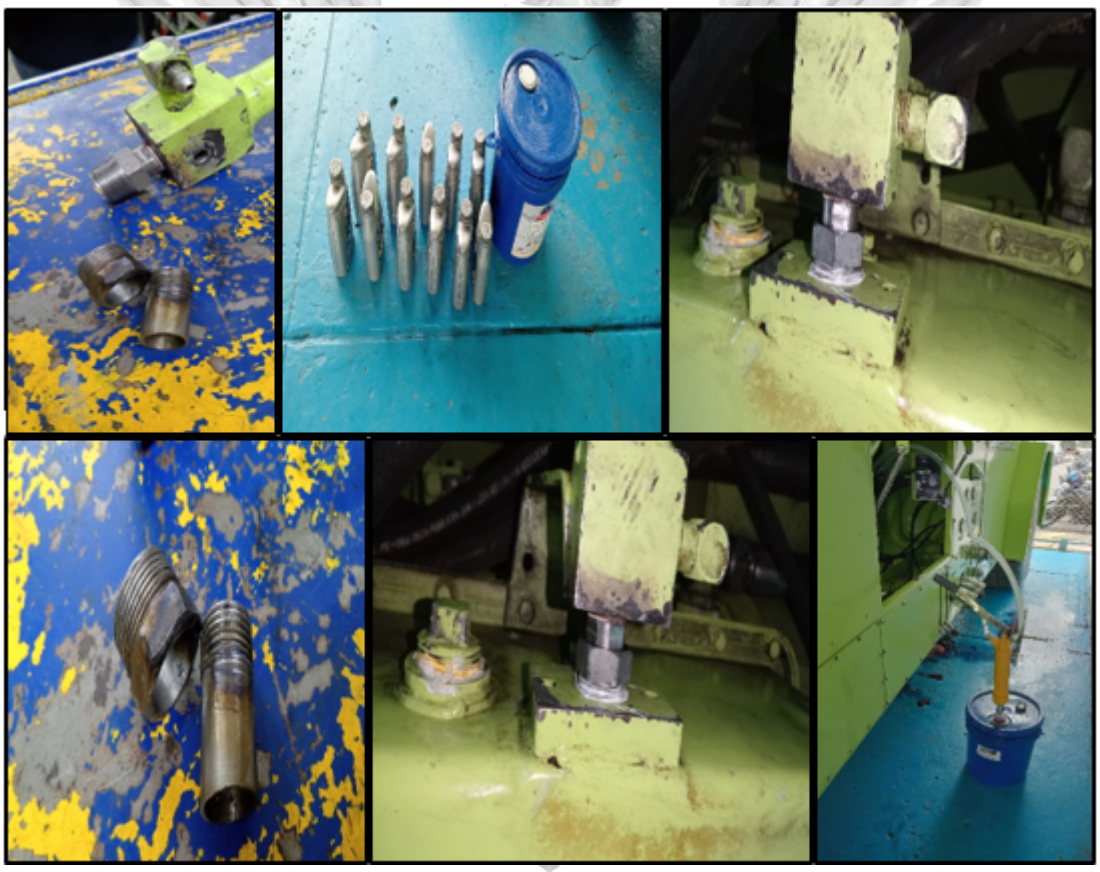
Asunto	Mantenimiento Fase 3 - Vehículo Bomberos OSHKOSH T6 CAMAN FAC 7-6871- Falla Hidráulica		
Oficina Productora	OFSOP- BOMBEROS		
Hora Inicio	07:30	**Hora Finalización**	16:30
Ausentes	N/A

Vehículo	Placa	ítem	Descripción de la Novedad
OSHKOSH T6	FAC 7-6871	16.2.173	Reparación carretel sistema de extinción de incendios. (A todo costo).

OSHKOSH T6	FAC 7-6871	2.1.1	Cambio y suministro de aceite hidráulico. (A todo costo).
		2.1.2	Cambio y suministro filtro de aceite hidráulico. (A todo costo).
