REPORTE SERVICIO TÉCNICO

REPORTE #2436106

Equipo: MICROSCOPIO		**Identificador 903357**
Formulario		
REPORTE DE MANTENIMIENTO		
CIUDAD: MONTERÍA	**FECHA:** 07/04/2025	**NOMBRE DEL EQUIPO** MICROSCOPIO
MARCA DEL EQUIPO AXIOLAB	**MODELO DEL EQUIPO** ZEISS	**SERIE** 903357
CODIGO 1266	**SERVICIO SOLICITADO:** Mantenimiento preventivo.	**PERIODICIDAD DEL SERVICIO:** Mantenimiento periódico preventivo semestral (6 meses)

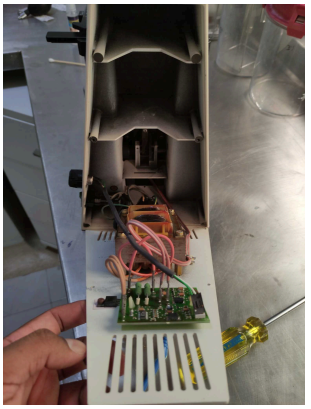
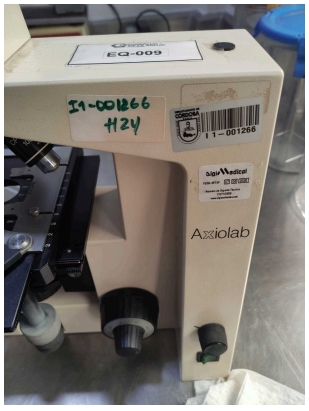
ASPECTO FÍSICO FINAL DEL EQUIPO:

deterioro por agrietamiento.

Equipo presenta deterioro en perilla reguladora de luz y de ajuste de macro enfoque por agrietamiento, esto no afecta su funcionamiento. Equipo funcional.
