INFORME DE ACTIVIDADES PERIODICAS

Coordinación y realización de visitas para la verificación, diagnóstico y evaluación preliminar de las viviendas postuladas en el programa de subsidio de mejoramiento de vivienda saludable del Distrito de Barranquilla, los barios Cuchilla de Villate y Evaristo Sourdis.

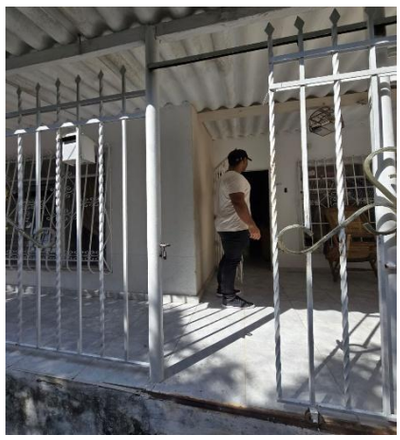
C 96A 9L 25 / VIKI MUÑOZ QUINTANA: La casa tiene un 20% de espacio comercial, pero se puede intervenir, se encontraba en un estado deficiente, se encontraba todo en obra negra y necesita sus respectivos mejoramientos en la zona de la cocina y baño porque les faltan el enchape, un mejor mesón y mejorar la zona eléctrica.
