DIAGNÓSTICO PARA LA IDENTIFICACIÓN DE ACTIVIDADES A EJECUTAR EN EL MARCO DEL CONTRATO DE CONSULTORÍA

CONTRATO DE CONSULTORÍA No. 86003992024

OBJETO: ESTUDIOS Y DISEÑOS DEL CENTRO DE DESARROLLO INFANTIL SAN FRANCISCO DEL INSTITUTO COLOMBIANO DE BIENESTAR FAMILIAR (ICBF), REGIONAL PUTUMAYO

FECHA:
DICIEMBRE, 2024

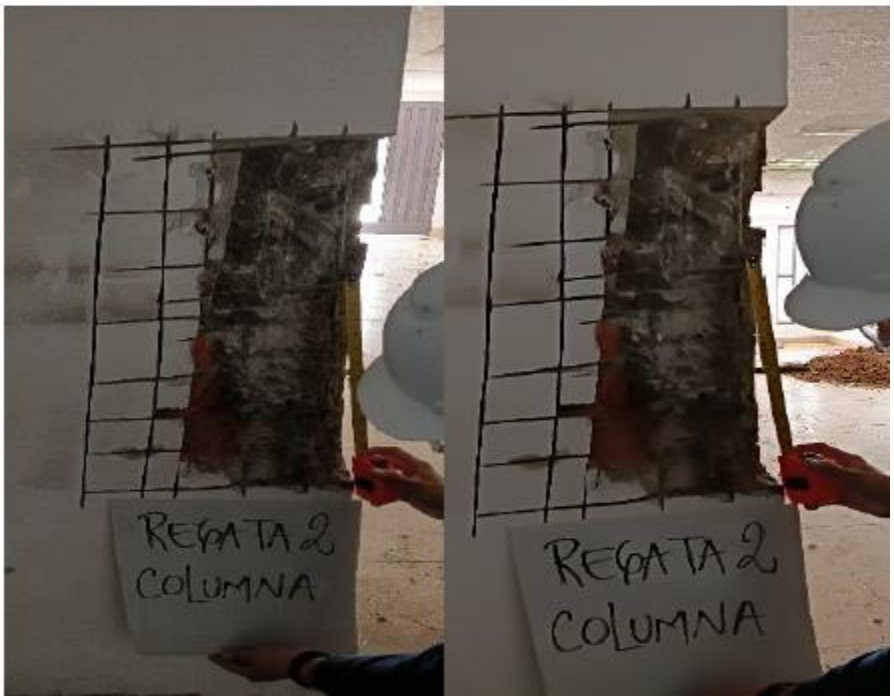
***Imagen No. 12**: Revisión de cuantías y disposición de acero de la construcción existente - Centro de Desarrollo Infantil del Municipio de San Francisco.*
***Fuente:** Informe de Patología Estructural, Yela Yolman, 2024.*

El resultado de análisis y procesamiento de datos, muestras, probetas y demás ensayos ejecutados, condujo a determinar que se presentan patologías de carbonatación en el 90% de las muestras ensayadas, en la urgencia de reparación e intervención inmediata de las lesiones mecánicas identificadas, en la presencia general de aceros de refuerzo de tipo liso, sin una disposición claramente definida, pero especialmente, en la baja resistencia a compresión de los elementos estructurales estudiados, la misma que indica valores de F´c=15Mpa para columnas y de F´c=12 Mpa para vigas, es decir, resistencias a compresión que varían entre 2.100 y 1.700 PSI, lo que sugiere una baja resistencia de la edificación ante la ocurrencia de fenómenos naturales como sismos.

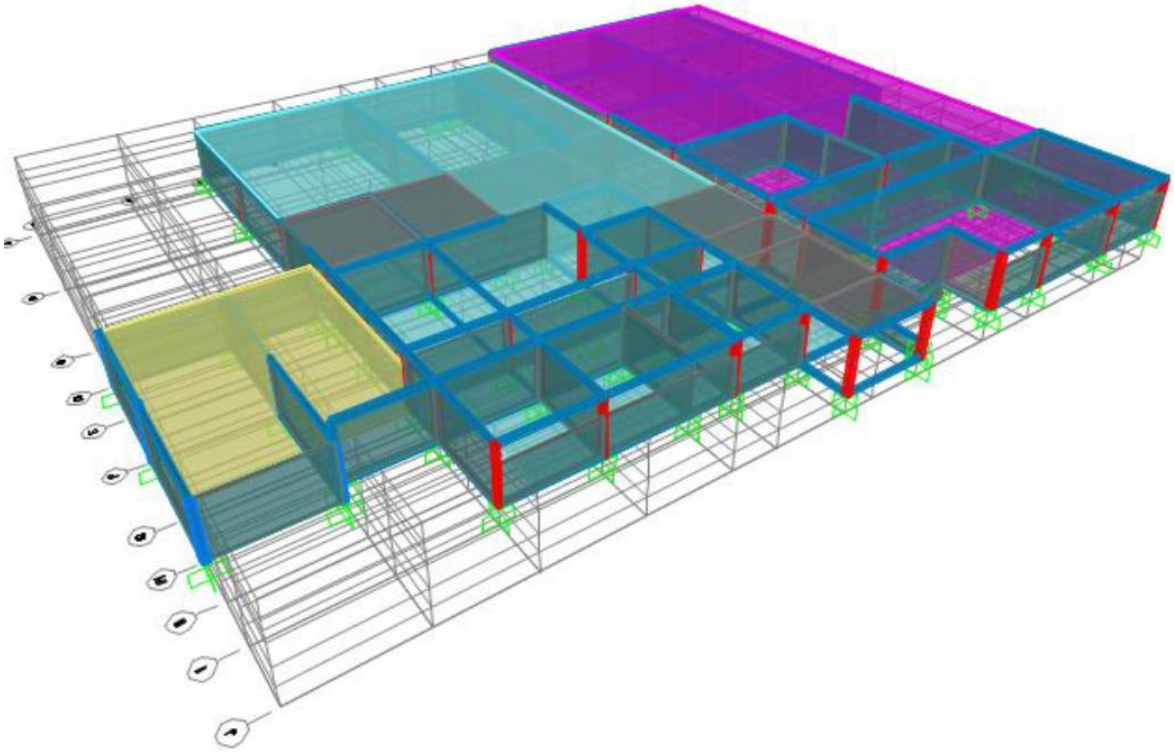
Imagen No. 16: *Modelo Tridimensional para Modelación Estructural de Infraestructura Existente en el Centro de Desarrollo Infantil del Municipio de San Francisco.*
Fuente: *Informe de Geotecnia, Yela Yolman, 2024.*

Como resultado del estudio de vulnerabilidad, se obtiene que la calificación final del diseño y de la construcción de la estructura original es MALA, de igual forma, la calificación final del estado de la estructura original es REGULAR.
