CONCEPTO DE INSPECCION, LAVADO Y DESINFECCION DE TANQUES DE *ALMACENAMIENTO DE AGUA POTABLE*

1- Se realizó inspección, lavado y desinfección de tanques de almacenamiento de agua potable en las instalaciones de la fundación el lugar, sede hombres, ubicada en la finca MI FINCA de la vereda santa Isabel en el Municipio de El Colegio Cundinamarca.
2- Se logra apreciar sedimentación en el fondo del (2) tanques de 2000L, P.V.C. y en el tanque de 1100L.
3- Se realizó el lavado manual, y luego se procedió a desinfectar.
4- Se aplicó Na(CIO)2 AL 5% , con buena acción de blanqueamiento, desinfectante, acción algicida, decoloración y desodorizacion de aguas potables.
5- Se procede a lavar y desinfectar la tubería que conduce el agua del tanque a la cocina.

FOTOS DONDE SE APRECIA EL LAVADO Y DESINFECCION DE LOS TANQUES DE ALMACENAMIENTO DE AGUA POTABLE, EN LA SEDE HOMBRES DE LA FUNDACION EL LUGAR, UBICADA EN LA VEREDA SANTA ISABEL DEL MUNICIPIO DE EL COLEGIO, LABOR REALIZADA EL DIA 17 DE ABRIL DEL AÑO 2025

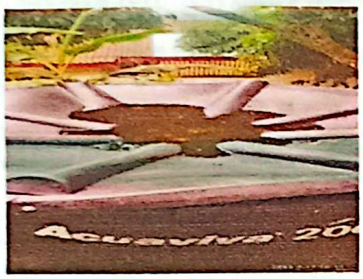
AQUÍ SE APRECIA COMO ESTABAN LOS TANQUES CON BASTANTE SEDIMENTACION.

2- Continuar con el lavado y desinfección de tanques mínimo 2 veces al año, como lo estipula las leyes sanitarias vigentes.
5- Mantener los tanques para depósitos de agua potable tapados y limpios.
6- Mantener en control el tanque de 2000 litros que recoge aguas lluvias, por que va ser constante la producción de zancudo en el mismo, por que recolecta las aguas de canal, proceder a conservarlo con cloro al 70%.

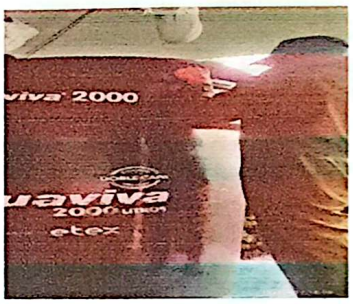
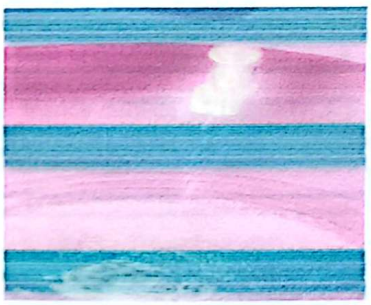
FOTOS DONDE SE OBSERVA COMO QUEDARON LOS TANQUES UNA VEZ TERMINADO EL PROCESO.
