DPC-0102025-412-2025

REF: CONTRATO DE INTERVENTORIA No.STM-CM-010-2025

ASUNTO: CONTRATO DE OBRA No.STM-LP-008-2025 – ENTREGA SUBSANACION A OBSERVACIONES GENERADAS EN VISITA DE CAMPO Y ENTREGA A LA SMC EN EL MUNICIPIO DE VERGARA

SUBSANACIÓN DE OBSERVACIONES LEVANTADAS LUEGOO DE VISITA DE CAMPO REALIZADA EN EL MUNICIPIO DE VERGARA EN EL MARCO DEL CONTRATO NÚMERO STM-LP-008-2025

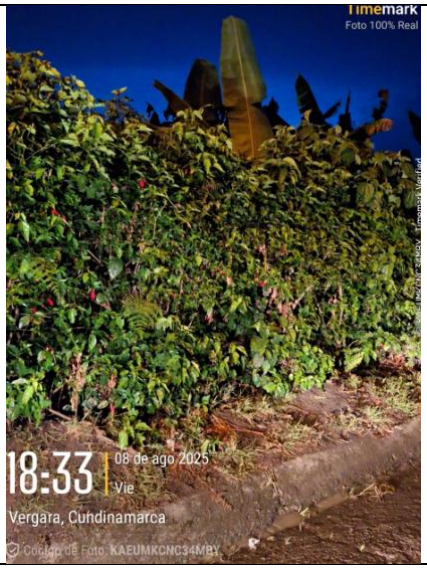
- Retirar señales informativas en mal estado. (**Subsanación Fotos 1, 2, 3 y 4)**

Foto 1: Retiro de señal informativa en mal estado	**Foto 2:** Retiro de señal informativa en mal estado
