REF: CONTRATO No. 1999 DE 2024 ADMINISTRACIÓN VIAL DE LAS CARRETERAS NACIONALES A CARGO DE LA DIRECCIÓN TERRITORIAL NORTE DE SANTANDER, GRUPO AMV 2 LOTE 3.

Asunto: ENTREGA DEL INFORME MENSUAL N°**13** DE LA ADMINISTRACIÓN VIAL, DEL PERÍODO DEL 01 AL 31 DE JULIO DE 2025.

INFORME MENSUAL DE ADMINISTRACION VIAL

PERIODO: DEL 1 AL 31 DE JULIO DE 2025

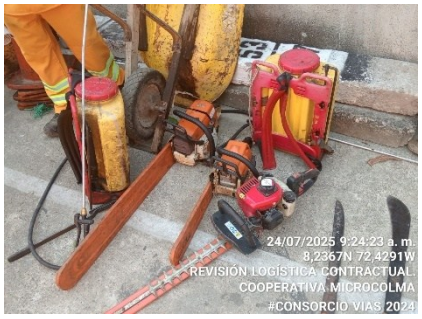
REGISTRO FOTOGRÁFICO DE LA REVISIÓN DE LA LOGÍSTICA CONTRACTUAL Y DOTACIÓN AL PERSONAL. COOPERATIVA MICROCOLMA.
