Objeto Contrato de INTERVENTORIA: ADMINISTRACIÓN VIAL DE LAS CARRETERAS NACIONALES A CARGO DE INVIAS, DE LA DIRECCION TERRITORIAL NORTE DE SANTANDER LOTE 4

INFORME MENSUAL No. 13 **MES O PERIODO:** JULIO

INFORME MENSUAL DE ADMINISTRACIÓN VIAL No. 13

MES : JULIO DE 2025

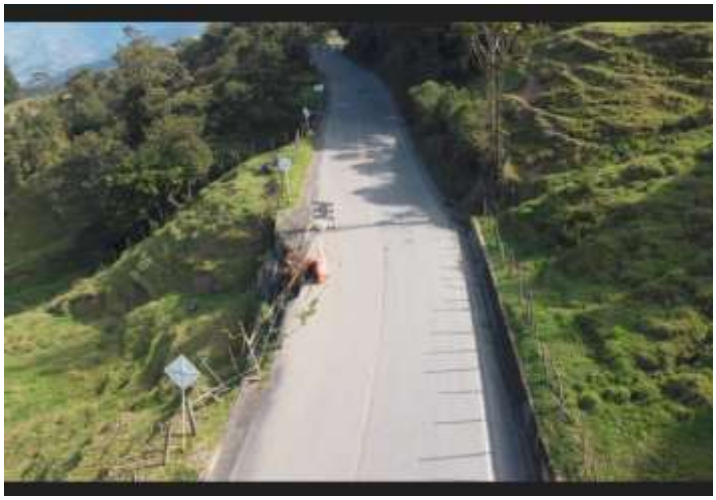
PUNTOS CRITICOS RUTA 5505, PRESIDENTE – PAMPLONA PR 0+0000 AL PR 68+0500.

Foto # 33: PR 39+0160 AL PR39+0175.	**Foto # 34:** PR 39+0678 AL PR39+0786. Talud en constante movimiento, originando grandes movimientos de masa

Foto # 35: PR 41+0560 AL PR 41+0580. Deslizamiento de la ladera con pérdida de cabezote	**Foto # 36:** PR 41+0514 AL PR44+0564. Movimiento lento o de reptación en talud inferior sobre banca

Foto # 37: PR 44+0629 AL PR44+0645. Movimiento lento o de reptación en talud inferior sobre banca	**Foto # 38:** PR 44+0655 AL PR44+0670. Movimiento lento o de reptación en talud inferior sobre banca

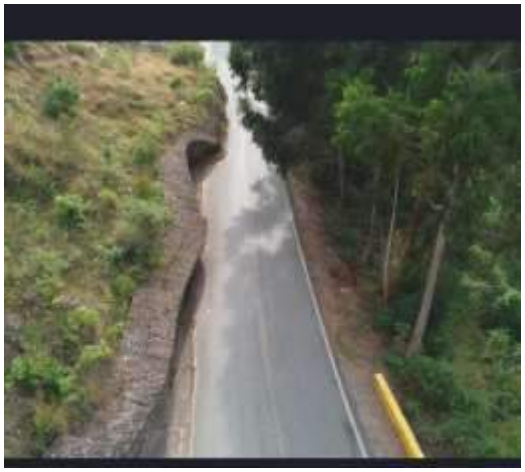
PUNTOS CRITICOS RUTA 6604, LA LEJIA – SARAVENA PR 0+0000 AL PR 31+0000.

Foto # 47: PR24+950 Remoción en masa en la parte inferior del talud	**Foto # 48:** PR21+920 Remoción en masa en la parte inferior del talud

Foto # 49: PR20+250. Remoción en masa en la parte inferior del talud	**Foto # 50:** PR19+320 Perdida de la carpeta asfáltica

Foto # 51: PR6+430 deslizamiento de talud superior y falta de carpeta asfáltica	**Foto # 52:** PR4+948 Deslizamiento de talud superior y afectamiento de gaviones
