INSTITUTO NACIONAL DE VÍAS

INFORME MENSUAL No. 9

CONTRATO DE CONSULTORÍA No. 1985 DE 2024

"ADMINISTRACIÓN VIAL DE LAS CARRETERAS NACIONALES A CARGO DE LA DIRECCIÓN TERRITORIAL NORTE DE SANTANDER, GRUPO AMV 1 LOTE 1"

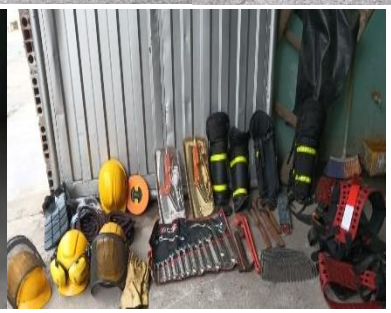
Se realizó un chequeo de la cantidad y tipo de herramienta mínima que debe contar la cooperativa expuesto en el anexo técnico de su contrato. Se encontró todo en orden y cumpliendo con todos los requerimientos.
