INSTITUTO NACIONAL DE VÍAS

INFORME MENSUAL No. 10

CONTRATO DE CONSULTORÍA No. 1985 DE 2024

"ADMINISTRACIÓN VIAL DE LAS CARRETERAS NACIONALES A CARGO DE LA DIRECCIÓN TERRITORIAL NORTE DE SANTANDER, GRUPO AMV 1 LOTE 1"

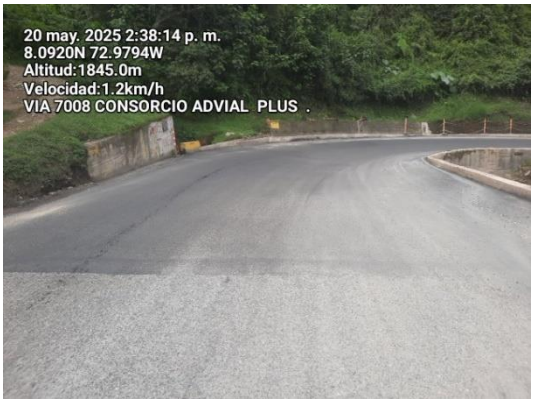
VIA 7008 PR 81+0100 OBRAS DE FRESADO LA GVI CTO 3080 2024 CONSORCIO NSA 2024.	VIA 7008 PR 81+0100 OBRAS DE PAVIMENTACION CON MDC GVI CTO 3080 2024 CONSORCIO NSA 2024
