ASUNTO: Informe Mensual de actividades desarrolladas durante el mes de junio de 2025 CONSORCIO ADVIAL PLUS 2024 AMV G01 DTNS .

INFORME MENSUAL No. 10

CONTRATO DE CONSULTORÍA No. 1985 DE 2024

"ADMINISTRACIÓN VIAL DE LAS CARRETERAS NACIONALES A CARGO DE LA DIRECCIÓN TERRITORIAL NORTE DE SANTANDER, GRUPO AMV 1 LOTE 1"

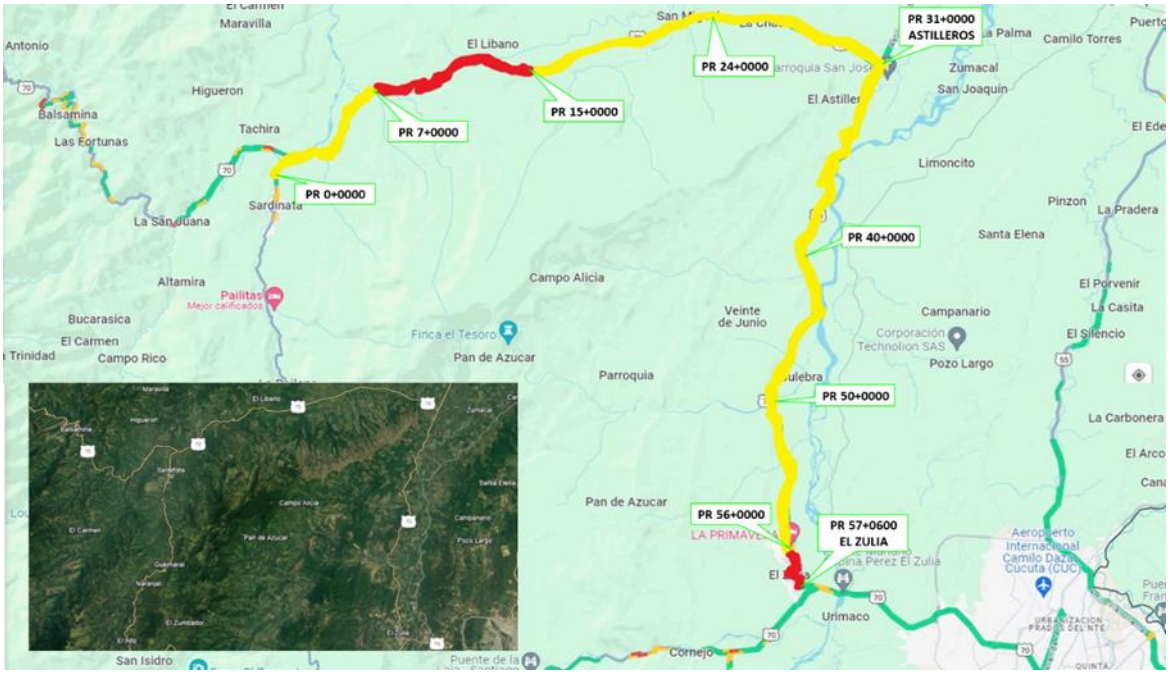
6.3-.RUTA 7009 SARDINATA – ASTILLEROS – CÚCUTA PR 00+0000 AL PR 57+0600

La ruta 7009 Sardinata – Astilleros – Cúcuta, tiene 57,734 km en pavimento flexible, la cual presenta desgaste de la superficie de rodadura, debido a que la estructura del pavimento cumplió el periodo de diseño. Actualmente, presenta fallas de tipo estructural y superficial , tramos con fallas geologicas que causan hundimientos de la calzada la cual esta en mal estado, baches aislados y fisuras longitudinales .

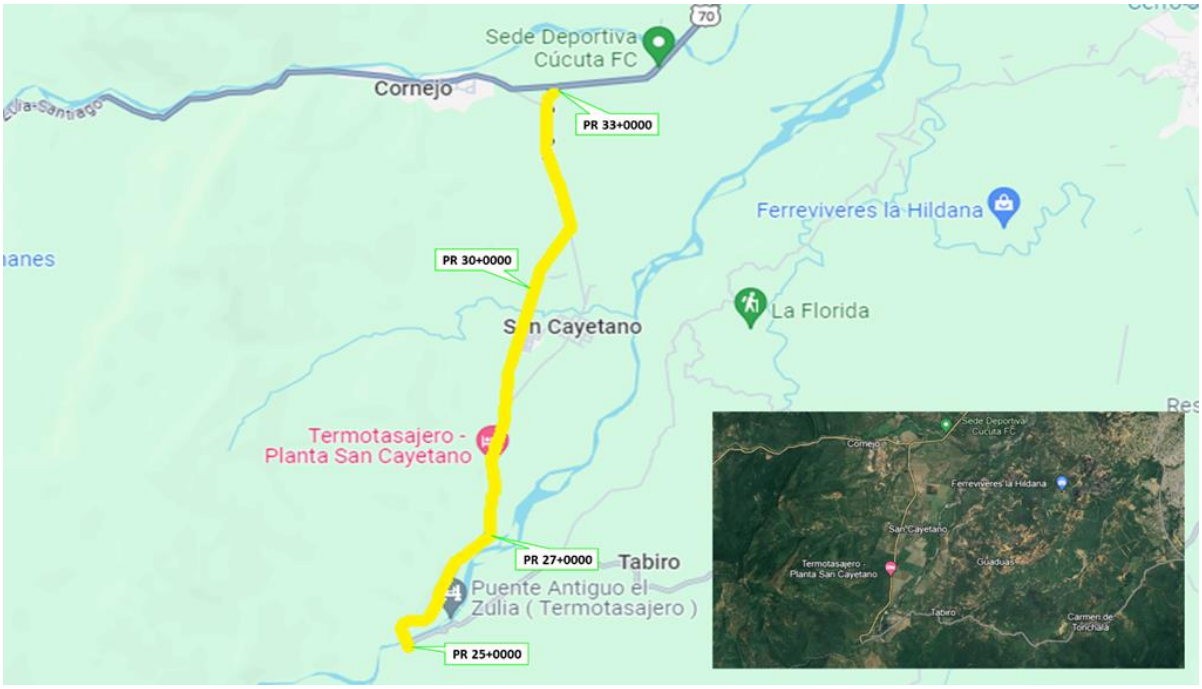
6.5-.RUTA 55NS08 CÚCUTA – SAN CAYETANO – CORNEJO PR 25+0000 A PR 33+0000

La ruta 55NS08 Cúcuta – San Cayetano – Cornejo se encuentra en el departamento de Norte de Santander. Tiene 8,05 km en pavimento flexible, en este corredor vial, la superficie de rodadura se encuentra en condiciones regulares, con gran porcentaje de áreas con fisuras.
