FORMATO DE INSPECCIÓN ESTABILIDAD DE OBRA

1. LOCALIDAD		2. UPZ		3. BARRIO	4. NOMENCLATURA
No	Nombre	No	Nombre		
4	SAN CRISTOBAL	32	SAN BLAS	LA ROCA	Calle 6B Bis Sur # 5-29 Este

5. CÓDIGO CVP	6. CÓDIGO CIV / IDRD / BARMANPRE	7. CONTRATISTA DE OBRA	8. No. CONTRATO / CONVENIO
RUPI	625-3 / 625-3-1	CONSORCIO T&G PARQUES II	654 DE 2023

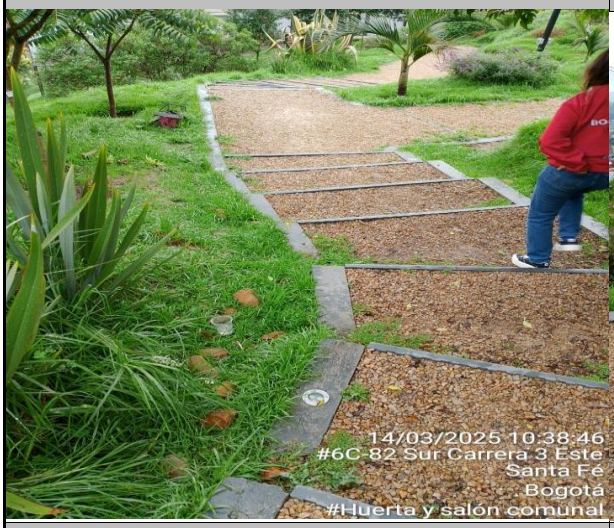
16. ID.	17. PUNTO DE REFERENCIA	18. TIPO DE DETERIORO	19. DIMENSIONES DET. (m2 o m)	20. SEVER.	21. FOTOS	22. OBSERVACIONES
P6-4	Calle 6B Bis Sur # 5-29 Este	FALTA DE PERNOS	1	BAJA		DESPRENDIMIENTO DE PERNO BANCA DE MADERA **(SITUACION IMPUTABLE AL CONTRATISTA DE OBRA, APLICA REQUERIMIENTO POR ESTABILIDAD)**
N/A	Calle 6B Bis Sur # 5-29 Este	ABERTURA DE ESCALONES	10	MEDIA		POSIBLE ASENTAMIENTO DEL BORDILLO DE CONCRETO DE LOS ESCALONES, LO CUAL GENERA UNA ABERTURA ENTRE ESTOS. **(POSIBLE SITUACION IMPUTABLE AL CONTRATISTA DE OBRA, APLICA REQUERIMIENTO POR ESTABILIDAD)**
N/A	Calle 6B Bis Sur # 5-29 Este	RECUNRIMIENTO TUBERIA	100%	ALTA		SE OBSERVA RECUBRIMIENTO DE LA TUBERIA DE SALIDA DE AGUAS LLUVIAS, LA CUAL IMPIDE EL PASO PEATONAL POR ESTA ZONA**(SITUACION IMPUTABLE AL CONTRATISTA DE OBRA, APLICA REQUERIMIENTO POR ESTABILIDAD)**

Durante la visita realizada por los profesionales asignados al proceso de Seguimiento y Control a la Estabilidad y Sostenibilidad de las obras se verificó que la firma del contrato de obra N° 654 de 2023, cuyo objeto fue "EJECUTAR A PRECIOS FIJOS, LAS OBRAS DE INTERVENCION FISICA A ESCALA BARRIAL CONSISTENTE EN LA CONSTRUCCION DE ECOBARRIOS EN TERRITORIOS PRIORIZADOS EN EL BARRIO LA ROCA EN LA LOCALIDAD DE SAN CRISTOBAL (GRUPO I) Y EL BARRIO VALLES DE CAFAM DE LA LOCALIDAD DE USME (GRUPO II) EN LA LOCALIDAD DE BOGOTA D.C." a la fecha del presente informe se encuentran evidencias de algunas anomalias atribuible al contratista de obra que pueda afectar la estabilidad del contrato como lo son el desprendimiento de pernos en una de las bancas, la abertura entre los escalones del sendero y el recubrimiento de la tuberia de aguas lluvias lo cual genera una obstrucción al paso peatonal.

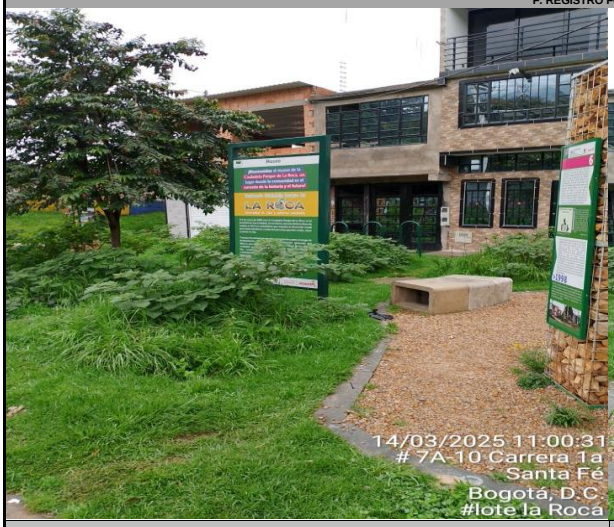
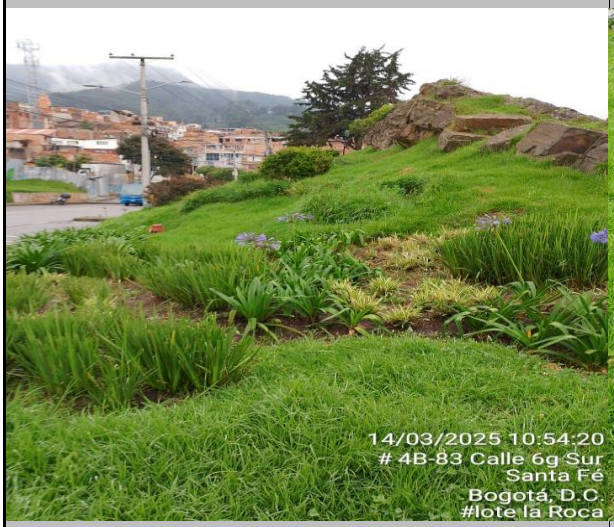
16. ID.	17. PUNTO DE REFERENCIA	18. TIPO DE DETERIORO	19. DIMENSIONES DET. (m2 o m)	20. SEVER.	21. FOTOS	22. OBSERVACIONES
N/A	N/A	N/A	N/A	N/A	N/A	NO SE OBSERVAN DETERIOROS, LAS OBRAS REALIZADAS SE ENCUENTRAN EN BUEN ESTADO

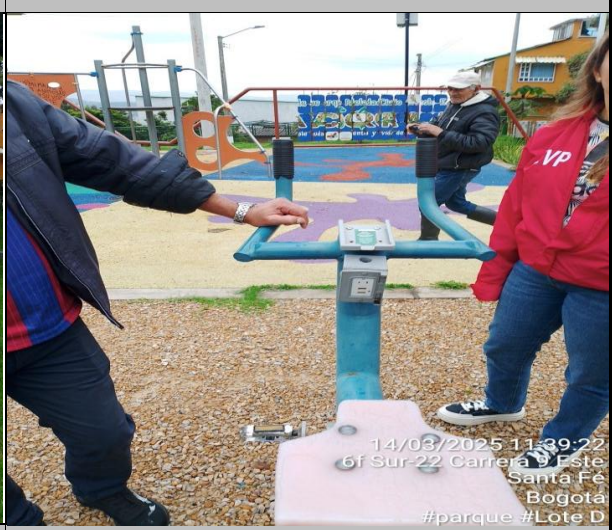
16. ID.	17. PUNTO DE REFERENCIA	18. TIPO DE DETERIORO	19. DIMENSIONES DET. (m2 o m)	20. SEVER.	21. FOTOS	22. OBSERVACIONES
N/A	N/A	N/A	N/A	N/A	N/A	NO SE OBSERVAN DETERIOROS, LAS OBRA REALIZADAS SE ENCUENTRAN EN BUEN ESTADO
